Hollolan kunnantalo  
Virastotie 3  
15870 Hollola

14.9.2017

## PERUSKORJATTAVUUS, RAKENNETEKNINEN TARKASTELU

HOLLOLAN KUNNAN VIRASTOTALON  
ULKOSEINÄELEMENTTIENTEN KUNTOARVIO  
(LISÄYS)

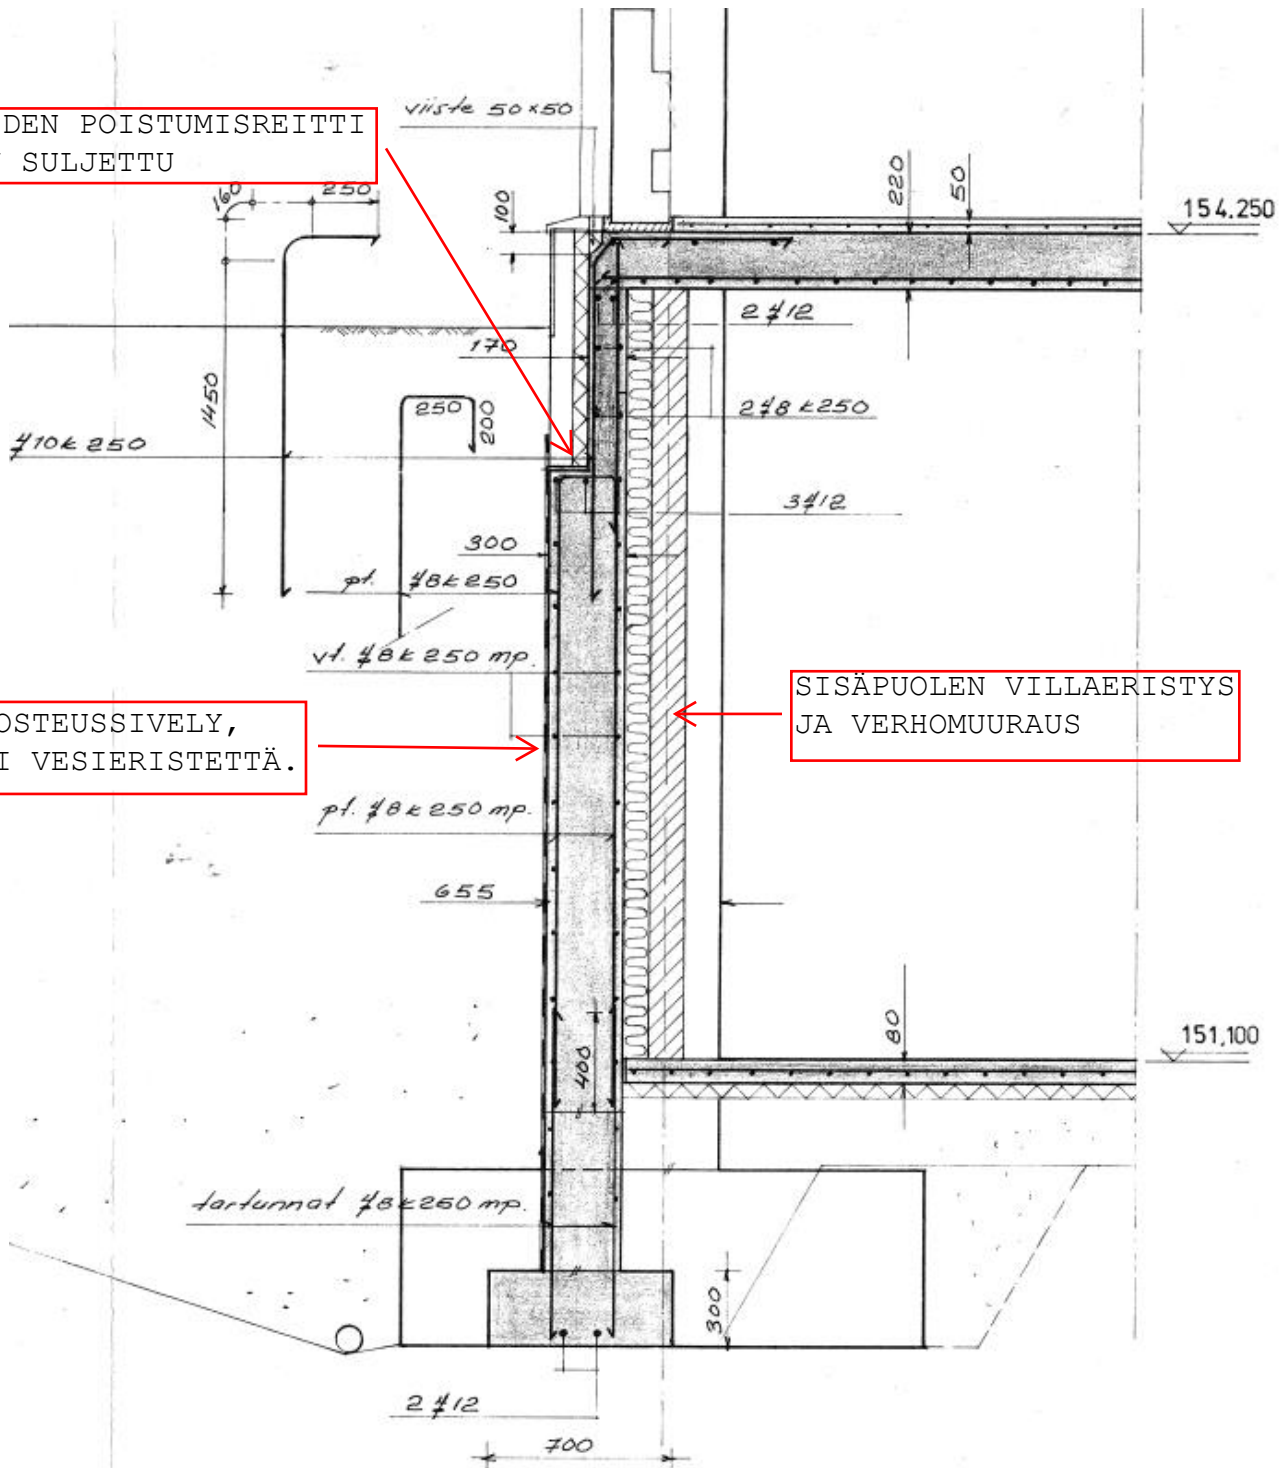
## KELLARIN ULKOSEINÄ YLEENSÄ OSILLA A JA B 2

Kellarin maanvastaisten seinien kosteuseristys on toteutettu sivelyin. Perusmuurin sisäpinnassa on nykykäsityksen mukaisesti heikon ulkopuolisen vesieristyksen myötä riskirakenteeksi luokiteltava mineraalivilla verhomuurauksin.

VEDEN POISTUMISREITTI  
ON SULJETTU

KOSTEUSSIVELY,  
EI VESIERISTETTÄ.

SISÄPUOLEN VILLAERISTYS  
JA VERHOMUURAUS

Kellarin maanvastaiset seinien sisäpuoliset verhomuuraukset ja villaeristeet tulisi purkaa. Uudet veden- ja lämmöneristeet asennetaan rakennuksen ulkopintaan. Mikäli uima-allasosasto kunnostetaan käyttöön, huomioidaan tilan sisäpuoleinen kosteusrasitus kyseisellä alueella perusmuurin ulkopuolisessa rakenteessa. Työt edellyttävät syviä kaivantoja perusmuurin ympärillä. Kaivujen yhteydessä lisätään ja uusitaan salaojitus.

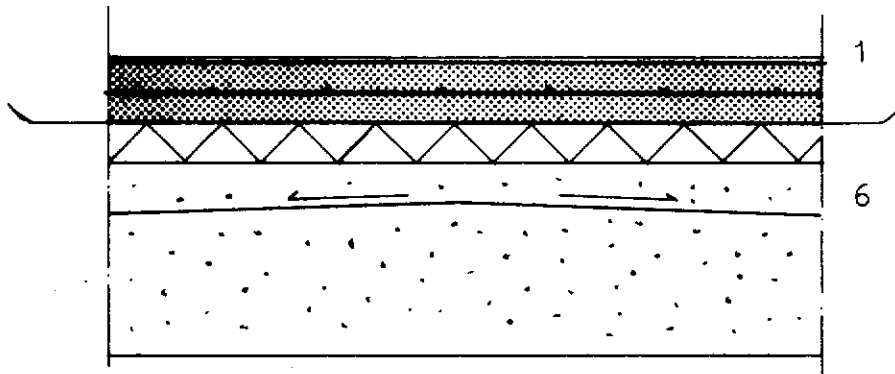
## MAANVARAINEN LATTIA YLEENSÄ OSILLA A, B1 JA B2

Teräsbetonisen alapohjalaatan alapuolella on lämmöneristeenä mineraalivillaa sekä kosteussulkuna muovikalvo. Vanhojen suunnitelmien mukaan laatan alapuolella ei ole kapillaarikatkokerrosta. Toteutetun rakennatarkaisun sekä tekniikka-asennusten vuoksi alapohja tulisi uusida nyky-määräykset täyttäväksi.

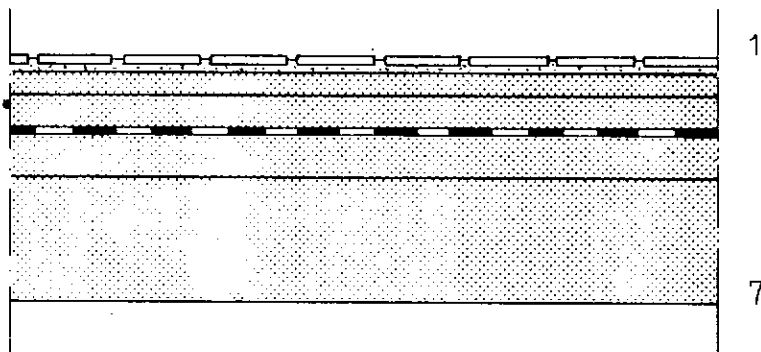
## VEDENERISTETTY VÄLIPOHJA OSALLA A

Märkätilojen vesieristykset on toteutettu liimatulla bitumikermillä. Vesieristykseen säilyvyys helpoissa olosuhteissa on verraten pitkä. Märkätilat tulisi kuitenkin varautua uusimaan pintarakenteineen ja pintabetoneineen sekä tarkastaa mahdolliset kantavan laatan kostuneet alueet.

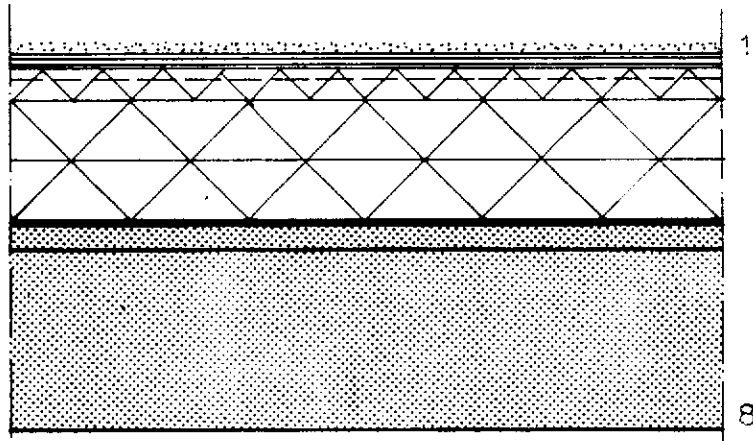
## YLÄPOHJA YLEENSÄ OSILLA A JA B 1

Vesikate on käyttöikänsä loppupuolella. Vesikatto tulisi uusi lämmön- ja vedeneristeineen kantavan laatan pintaan asti. Uuden vesikatteen toteutuksessa tulee huomioida riittävät kallistukset mm. kattokaivoja lisäämällä. Lämmöneristyksessä huomioidaan ympäristöministeriön asetus 4/13 rakennuksen energiatehokkuuden parantamisesta korjaus- ja muutostöissä.

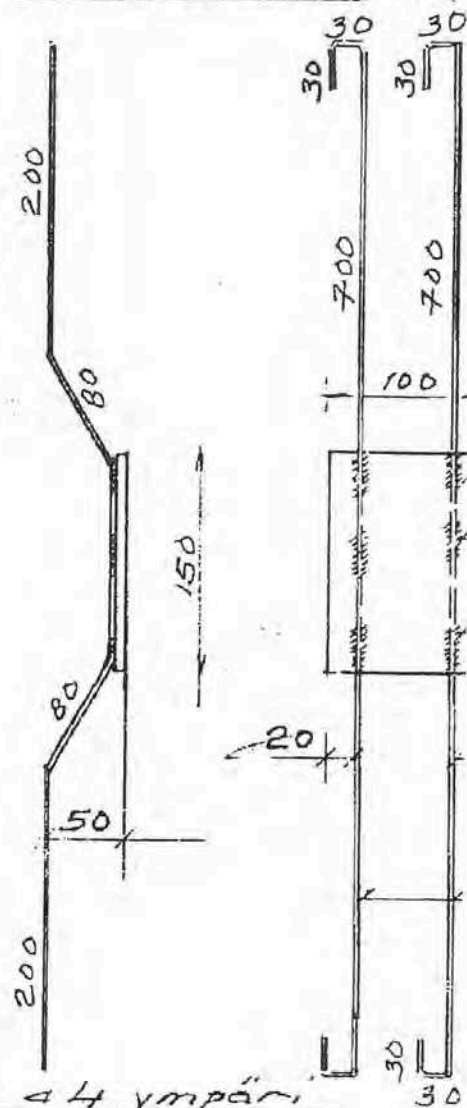
K-KUORIELEM.  
KIINNITYS  
ETELÄPÄÄDYSSÄ

Vaikka ulkokuoren kiinnitykset on sisäkuoreen on tehty ruostumattomalla teräksellä, voivat vieressä kulkevat ruostuvat teräkset, aiheuttaessaan halkeilua, heikentää kiinnikkeiden tartuntaa lähinnä eteläsivun K-elementeillä.

Kiinnityksen varmuuden tarkastaminen on saumauksen jälkeen hankalaa. Tästä syystä K-elementtien kiinnitys on hyvä varmistaa kaksoiskiila-ankkurein vähintään 2 kpl/elementti, elementin yläreunaan.

ESIM. MACTIE  
KAHISOISANKKURI  
VÄH. 2 KPL/ELEM.
