**Hollolan kunnanvirasto  
Virastotie 3  
15870 Hollola**

**KIINTEISTÖN JULKISIVUN KUNTOTUTKIMUS,  
ULKOSEINÄN ERISTETILAN KUNTOTUTKIMUS  
SEKÄ ALTISTUMISEN ARVIOINTI**

**Tutkimusselostus**

**31.5.2022**

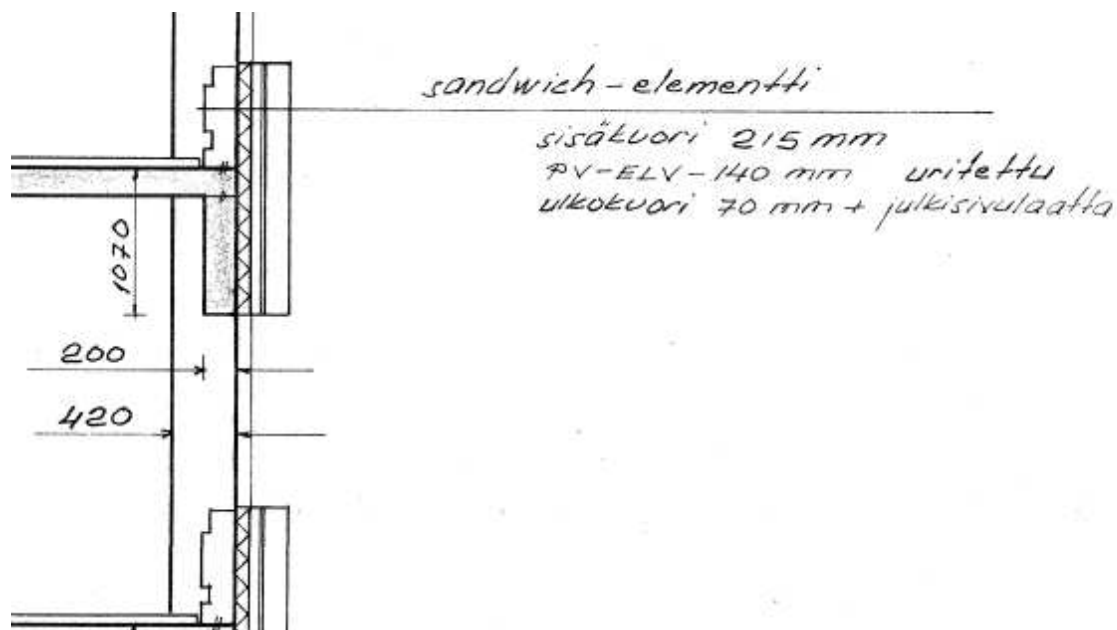
Kuva 1 rakenneleikkaus ulkoseinästä

Ulkoseinässä eristeenä on uritettu mineraalivilla (140mm).

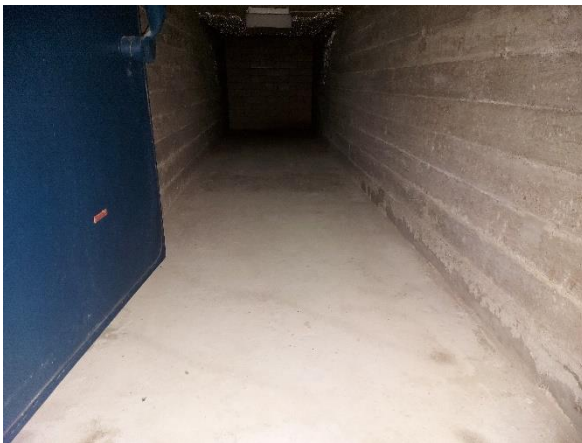
Väestönsuojatiloista poisjohtavien hätäuloskäyntien käytävissä oli aistinvaraisesti havaittavissa kosteuden aiheuttamia jälkiä katossa, seinässä ja lattiassa. Käytävissä oli havaittavissa sekä mikrobiperäistä että tunkkaista hajua. Käytävissä todetut kosteusjäljet yhdessä homeen hajun kanssa ylittävät Asumisterveysasetuksen 545/2015 mukaisesti toimenpiderajan.

Kuva nro 9. VSS-tilojen hätäpoistumiskäytävä, tilassa tunkkainen haju

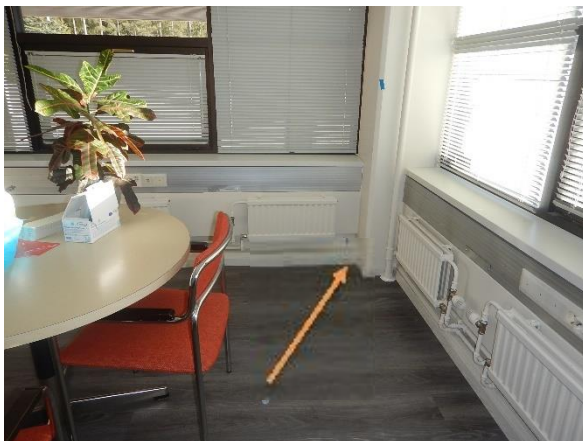
Kohteessa talvella 2022 tehdyn homekoiratutkimuksen ilmaisukohtien merkintäteippaukset olivat edelleen paikoillaan. Homekoira oli tehnyt ilmaisuja laajamittaisesti ulkoseinien pilarien juuriin sekä sähkökourujen kohdalle kaikissa kerroksissa.

Kuva nro 15. Homekoira ilmaissut ulkonurkkaa
