**Hollolan kunnanvirasto
Virastotie 3
15870 Hollola**

**KIINTEISTÖN JULKISIVUN KUNTOTUTKIMUS,
ULKOISEINÄN ERISTETILAN KUNTOTUTKIMUS
SEKÄ ALTISTUMISEN ARVIOINTI**

Tutkimusselostus

31.5.2022

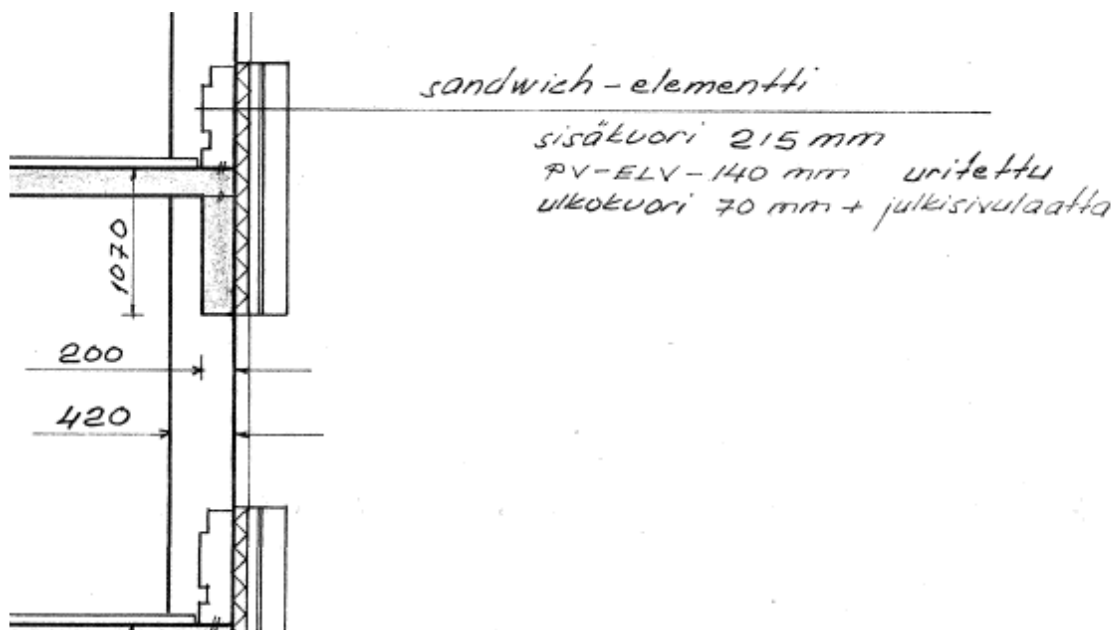
Kuva 1 rakenneleikkaus ulkoseinästä

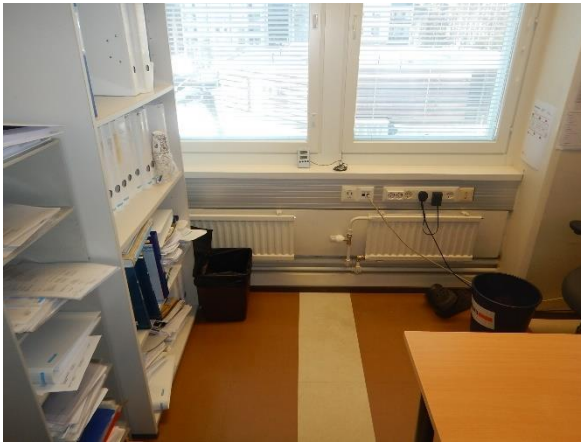
Kuva nro 2. Yleiskuva toimistuhuoneesta

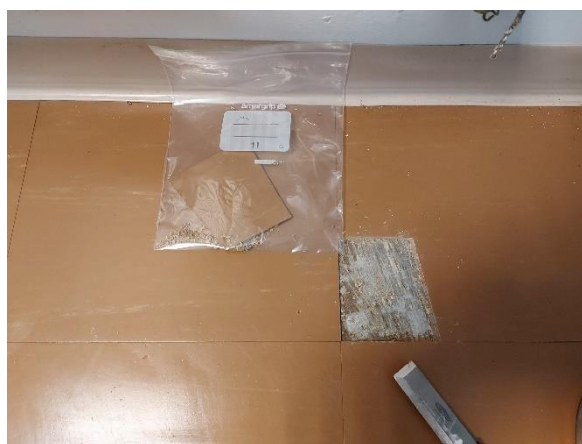
Kellarikerroksen käytävältä otetussa lattiapinnoitteesta otetussa näytteessä oli epäily mikrobikasvusta materiaalissa (tila 018). Pinnoitteiden alla oli havaittavissa kosteusrasituksesta aiheutuneita vauriojälkiä kiinnitysliimassa ja tasoitteessa. Pinnoitteiden alla oli aistinvaraisesti havaittavissa mikrobiperäistä hajua. Havainnot viittaavat siihen, että lattiapinnoitteiden alle pääsee nousemaan kosteutta alapohjarakenteista joko diffuusiolla tai kapillaarisesti. Lisäksi kiinteistön elinkaaren aikana kellarikerroksen lattialle on purkautunut irtovettä myös useiden vesivahinkojen seurauksena.

Kuva nro 6. Liima lattiapinnoitteen alla vaurioitunut

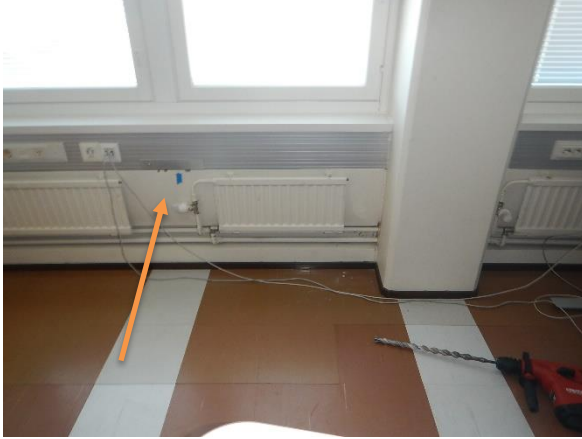
Kohteessa talvella 2022 tehdyn homekoiratutkimuksen ilmaisukohtien merkintäteippaukset olivat edelleen paikoillaan. Homekoira oli tehnyt ilmaisuja laajamittaisesti ulkoseinien pilarien juuriin sekä sähkökourujen kohdalle kaikissa kerroksissa.

Kuva nro 13. Homekoira ilmaissut sähkökourua

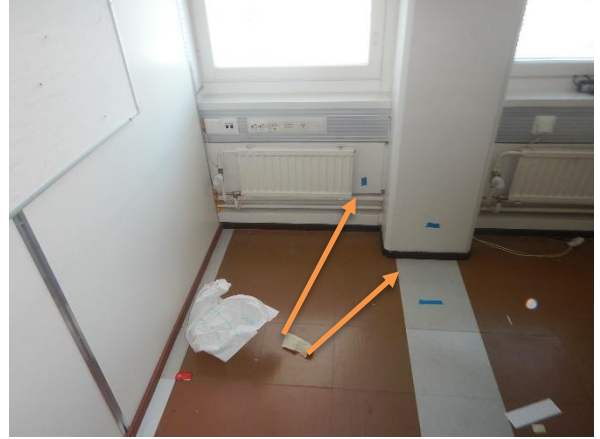
Kuva nro 14. Homekoira ilmaissut pilarin juurta ja ulkoseinää

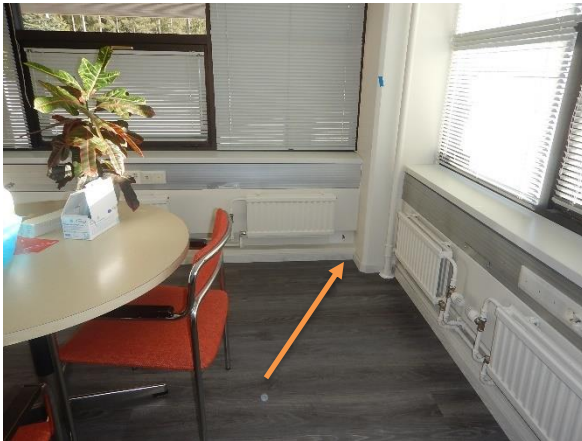
Kuva nro 15. Homekoira ilmaissut ulkonurkkaa

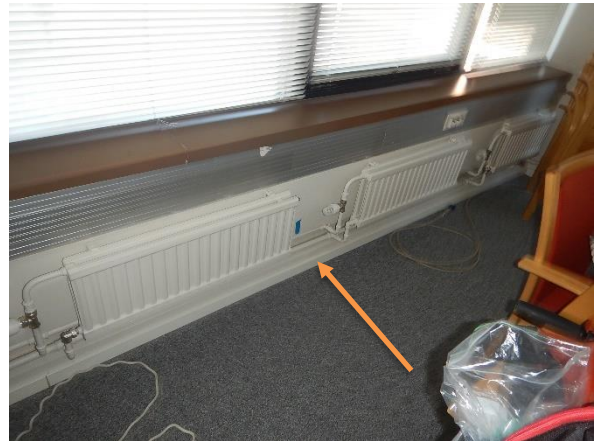
Kuva nro 16. Homekoira ilmaissut ulkoseinää
