Hollolan kunnantalo
Virastotie 3
15870 Hollola

PERUSKORJATTAVUUS, RAKENNETEKNINEN TARKASTELU

HOLLOLAN KUNNAN VIRASTOTALON
ULKOSEINÄELEMENTTIEN KUNTOARVIO
(LISÄYS)

HOLLOLAN KUNNAN VIRASTOTALON
ULKOSEINÄELEMENTTIEN KUNTOARVIO

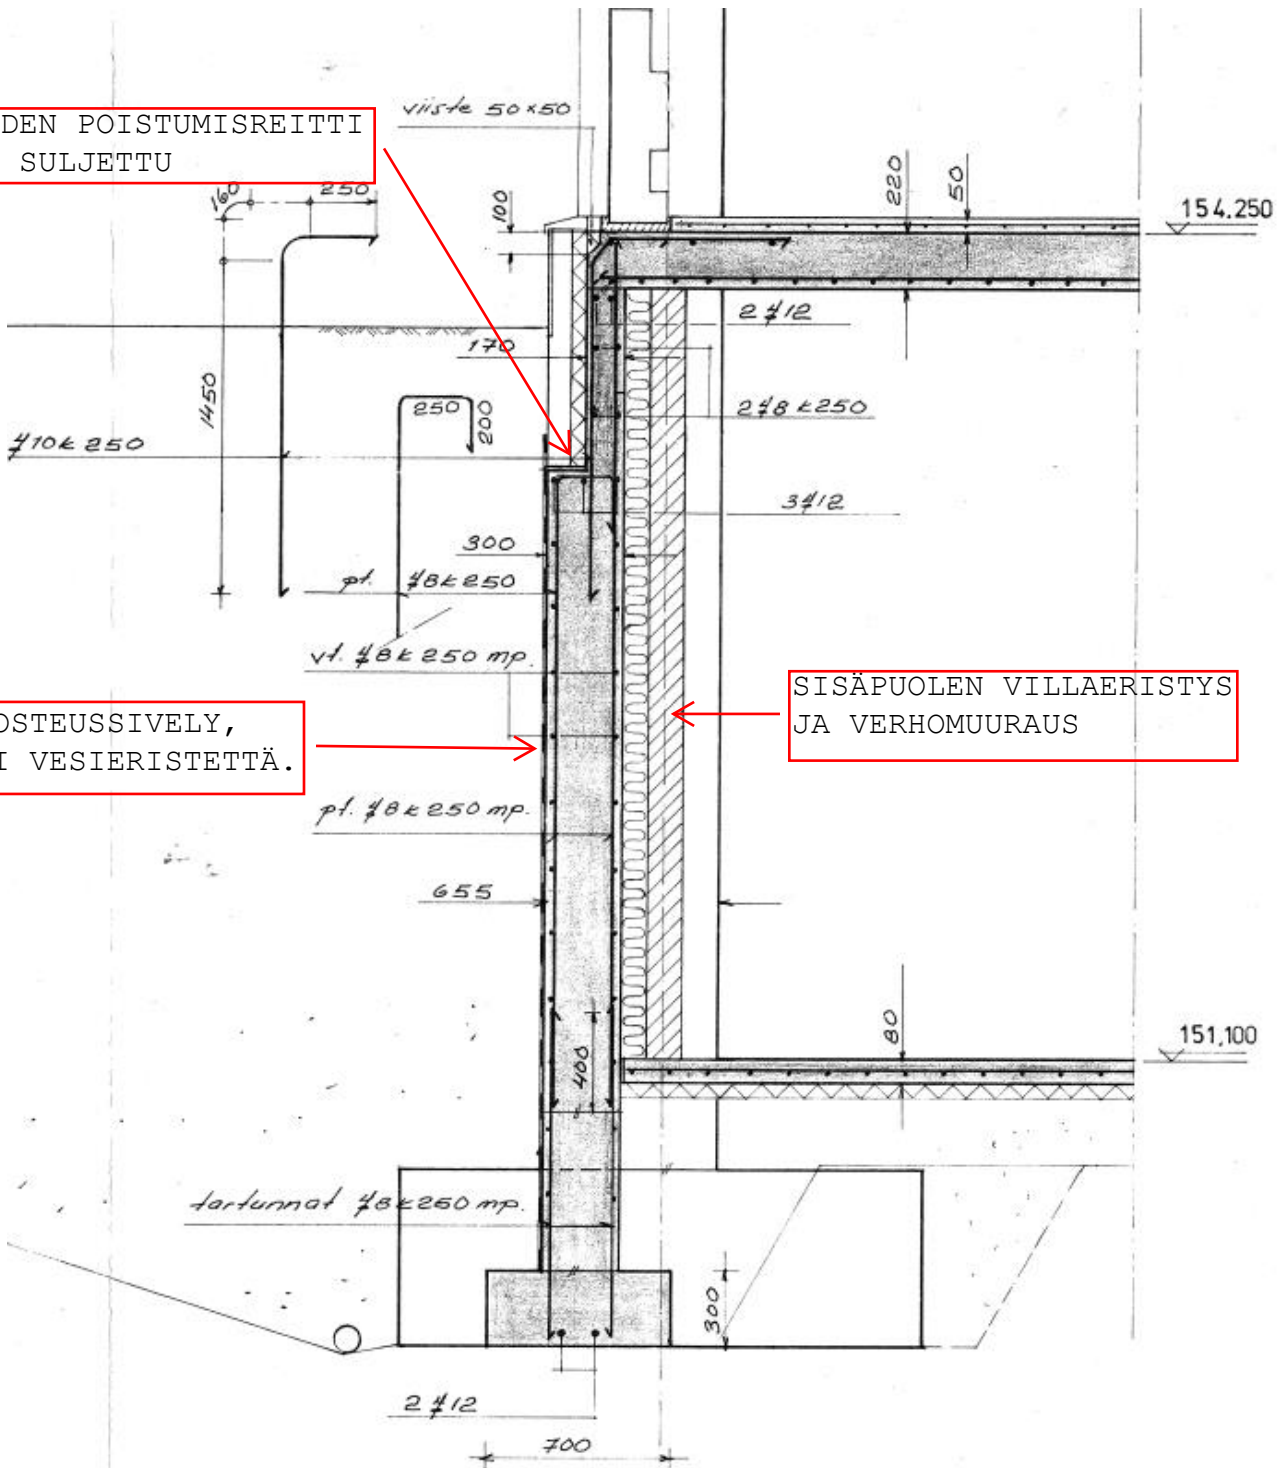
KELLARIN ULKOSEINÄ YLEENSÄ OSILLA A JA B 2

Kellarin maanvastaisten seinien kosteuseristys on toteutettu sivelyin. Perusmuurin sisäpinnassa on nykyäisyyden mukaisesti heikon ulkopuolisen vesieristyksen myötä riskirakenteeksi luokiteltava mineraalivilla verhomuurauksin.

VEDEN POISTUMISREITTI
ON SULJETTU

KOSTEUSSIVELY,
EI VESIERISTETTÄ.

SISÄPUOLEN VILLAERISTYS
JA VERHOMUURAUS

Kellarin maanvastaiset seinien sisäpuoliset verhomuuraukset ja villaeristeet tulisi purkaa. Uudet veden- ja lämmöneristeet asennetaan rakennuksen ulkopintaan. Mikäli uima-allasosasto kunnostetaan käyttöön, huomioidaan tilan sisäpuoleinen kosteusrasitus kyseisellä alueella perusmuurin ulkopuolisessa rakenteessa. Työt edellyttävät syviä kaivantoja perusmuurin ympärillä. Kaivujen yhteydessä lisätään ja uusitaan salaojitus.

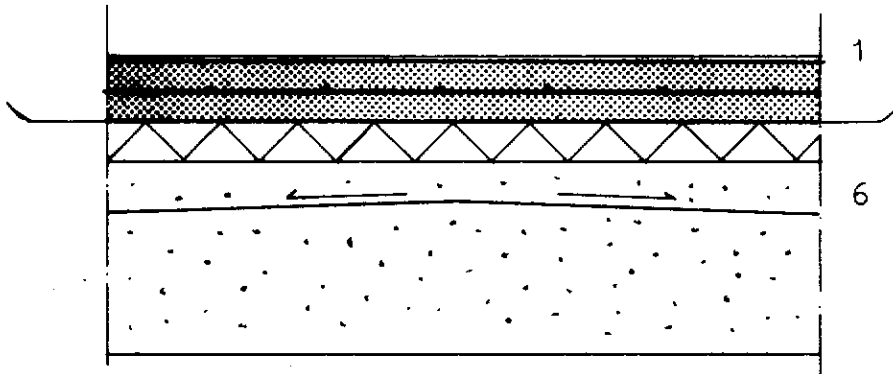
MAANVARAINEN LATTIA YLEENSÄ OSILLA A, B1 JA B2

Teräsbetonisen alapohjalaatan alapuolella on lämmöneristeenä mineraalivillaa sekä kosteussulkuna muovikalvo. Vanhojen suunnitelmien mukaan laatan alapuolella ei ole kapillaarikatkerrosta. Toteutetun rakennatarkaisun sekä tekniikka-asennusten vuoksi alapohja tulisi uusida nyky-määräykset täyttäväksi.

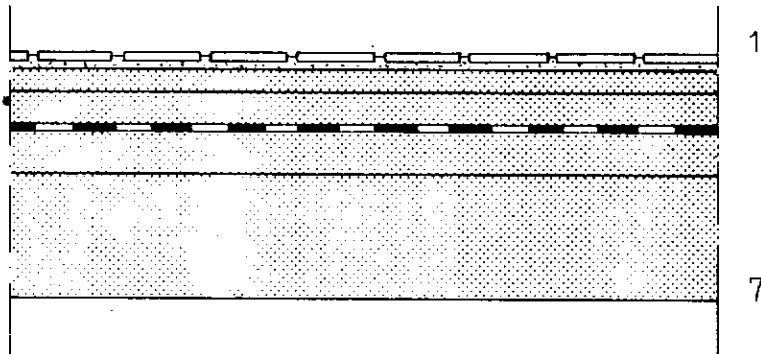
VEDENERISTETTY VÄLIPOHJA OSALLA A

Märkätilojen vesieristykset on toteutettu liimatulla bitumikermillä. Vesieristykseen säilyvyys helpoissa olosuhteissa on verraten pitkä. Märkätilat tulisi kuitenkin varautua uusimaan pintarakenteineen ja pintabetoneineen sekä tarkastaa mahdolliset kantavan laatan kostuneet alueet.

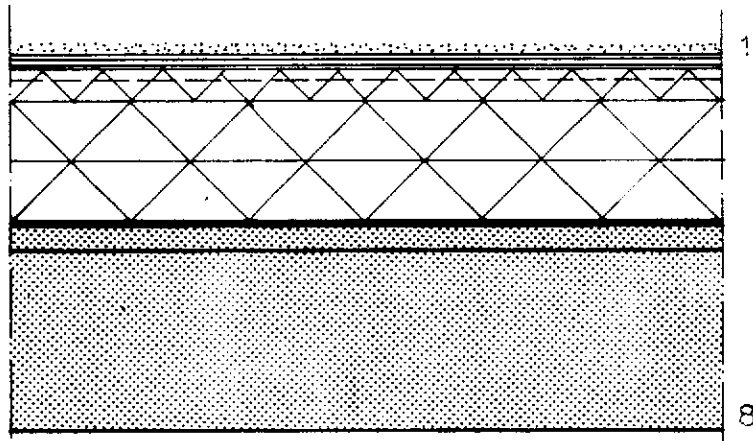
YLÄPOHJA YLEENSÄ OSILLA A JA B 1

Vesikate on käyttöikänsä loppupuolella. Vesikatto tulisi uusi lämmön- ja vedeneristeinen kantavan laatan pintaan asti. Uuden vesikatteen toteutuksessa tulee huomioida riittävät kallistukset mm. kattokaivoja lisäämällä. Lämmöneristyksessä huomioidaan ympäristöministeriön asetus 4/13 rakennuksen energiatehokkuuden parantamisesta korjaus- ja muutostöissä.

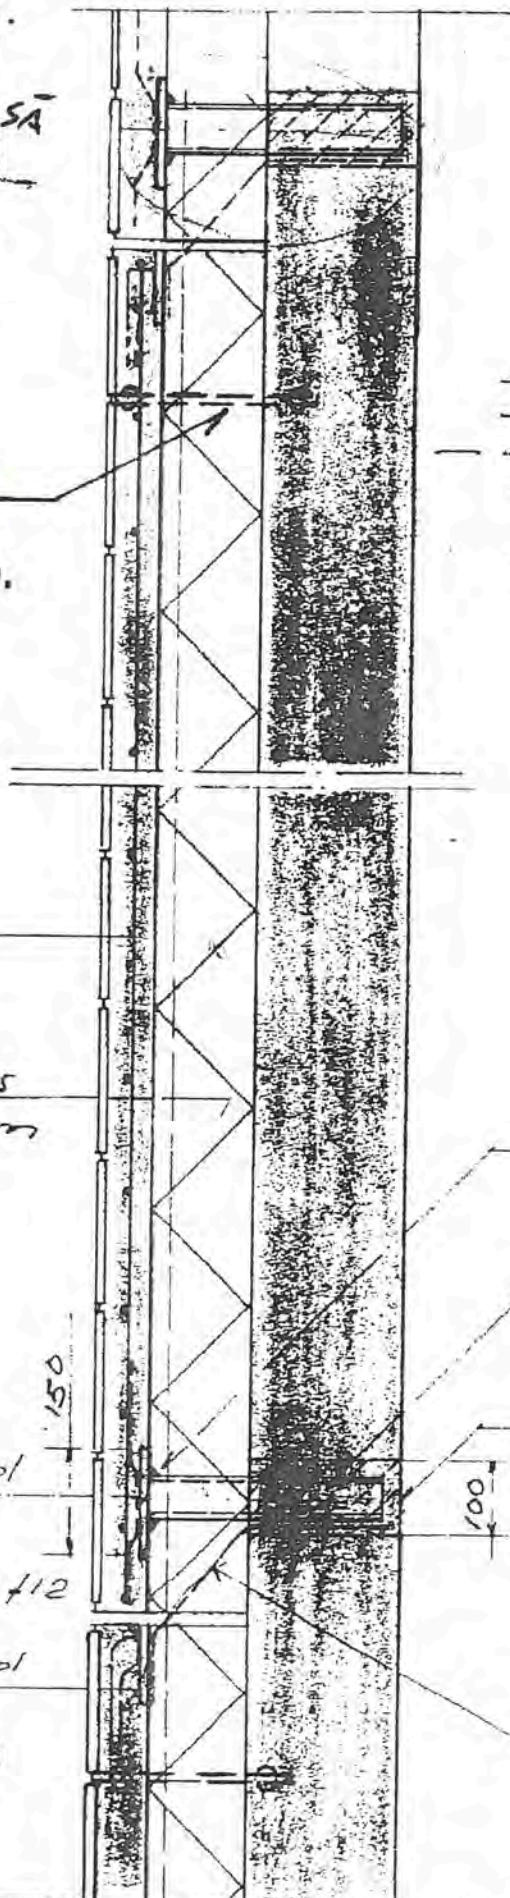
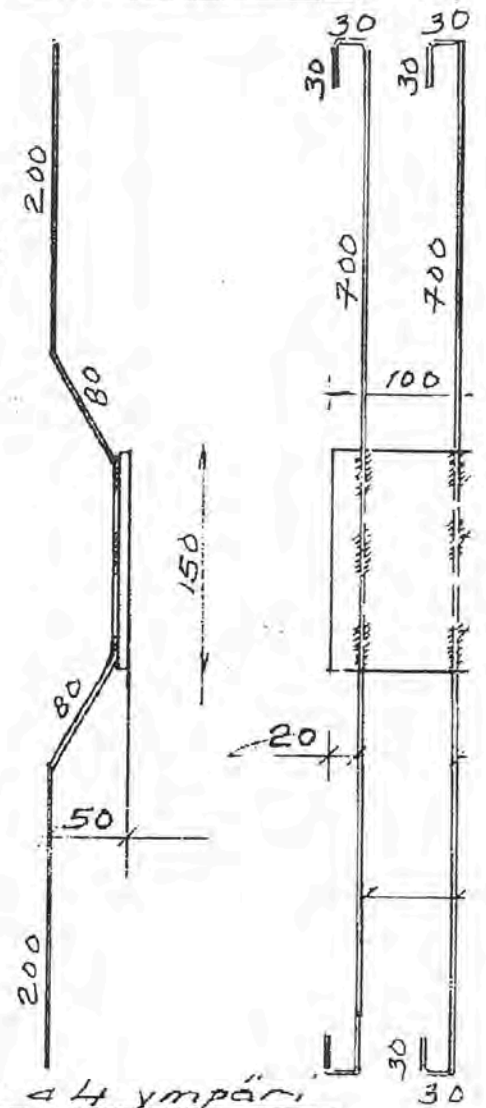
K-KUORIELEM.
KIINNITYS
ETELÄPÄÄDYSSÄ

Vaikka ulkokuoren kiinnitykset on sisäkuoreen on tehty ruostumattomalla teräksellä, voivat vieressä kulkevat ruostuvat teräkset, aiheuttaessaan halkeilua, heikentää kiinnikkeiden tartuntaa lähinnä eteläsivun K-elementeillä.

Kiinnityksen varmuuden tarkastaminen on saumauksen jälkeen hankalaa. Tästä syystä K-elementtien kiinnitys on hyvä varmistaa kaksoiskiila-ankkurein vähintään 2 kpl/elementti, elementin yläreunaan.

ESIM. MACTIE
KAHISOISANKKURI
VÄH. 2 KPL/ELEM.
