Hollolan kunnantalo  
Virastotie 3  
15870 Hollola

14.9.2017

## PERUSKORJATTAVUUS, RAKENNETEKNINEN TARKASTELU

# HOLLAN KUNNAN VIRASTOTALON ULKOSEINÄELEMENTTIENTEN KUNTOARVIO (LISÄYS)

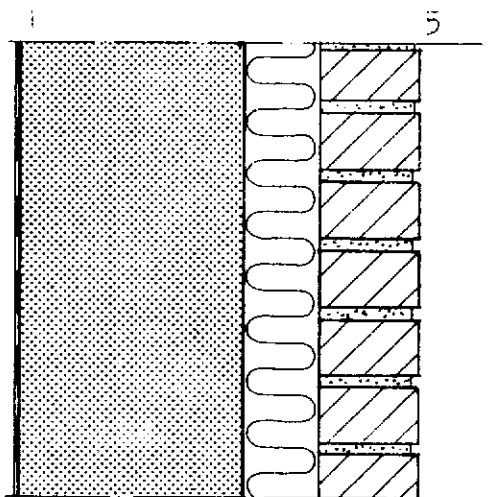
## KELLARIN ULKOSEINÄ YLEENSÄ OSILLA A JA B 2

Kellarin maanvastaisten seinien kosteuseristys on toteutettu sivelyin. Perusmuurin sisäpinnassa on nykykäsityksen mukaisesti heikon ulkopuolisen vesieristuksen myötä riskirakenteeksi luokiteltava mineraalivilla verhomuurauksin.

Kellarin maanvastaiset seinien sisäpuoliset verhomuuraukset ja villaeristeet tulisi purkaa. Uudet veden- ja lämmöneristeet asennetaan rakennuksen ulkopintaan. Mikäli uima-allasosasto kunnostetaan käyttöön, huomioidaan tilan sisäpuoleinen kosteusrasitus kyseisellä alueella perusmuurin ulkopuolisessa rakenteessa. Työt edellyttävät syviä kaivantoja perusmuurin ympärillä. Kaivujen yhteydessä lisätään ja uusitaan salaojitus.

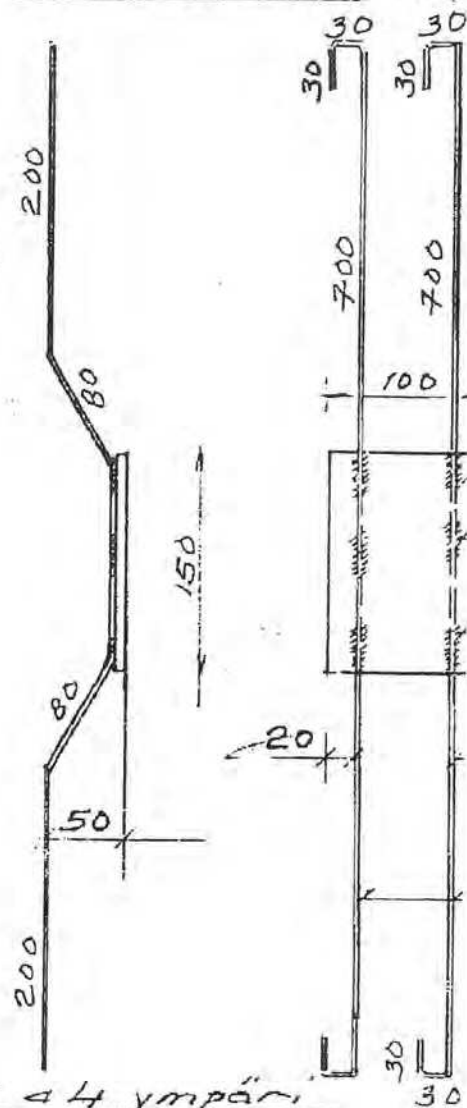
K-KUORIELEM.  
KIINNITYS  
ETELÄPÄÄDYSSÄ

Vaikka ulkokuoren kiinnitykset on sisäkuoreen on tehty ruostumattomalla teräksellä, voivat vieressä kulkevat ruostuvat teräkset, aiheuttaessaan halkeilua, heikentää kiinnikkeiden tartuntaa lähinnä eteläsivun K-elementeillä.

Kiinnityksen varmuuden tarkastaminen on saumauksen jälkeen hankalaa. Tästä syystä K-elementtien kiinnitys on hyvä varmistaa kaksoiskiila-ankkurein vähintään 2 kpl/elementti, elementin yläreunaan.

ESIM. MACTIE  
KAHISOISANKKURI  
VÄH. 2 KPL/ELEM.
