**Hollolan kunnanvirasto  
Virastotie 3  
15870 Hollola**

**KIINTEISTÖN JULKISIVUN KUNTOTUTKIMUS,  
ULKOSEINÄN ERISTETILAN KUNTOTUTKIMUS  
SEKÄ ALTISTUMISEN ARVIOINTI**

**Tutkimusselostus**

**31.5.2022**

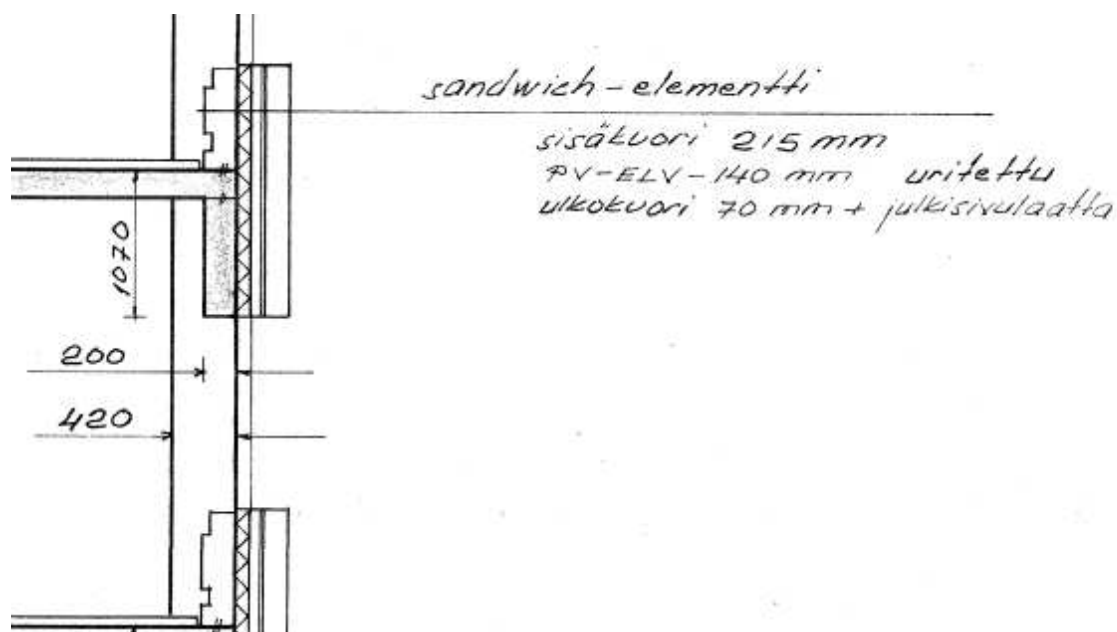
Kuva 1 rakenneleikkaus ulkoseinästä

Ulkoseinässä eristeenä on uritettu mineraalivilla (140mm).

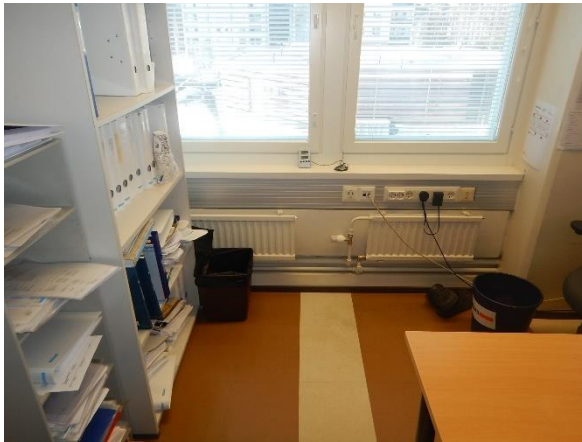
Kuva nro 2. Yleiskuva toimistohuoneesta

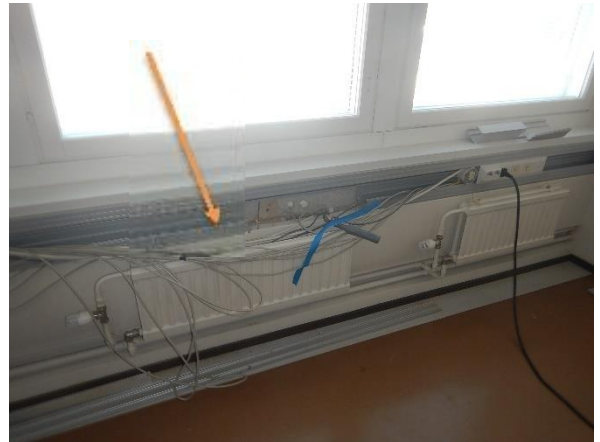
Kuva nro 3. Seinässä kulkee jokaisessa huoneessa sähköjohtokouru.

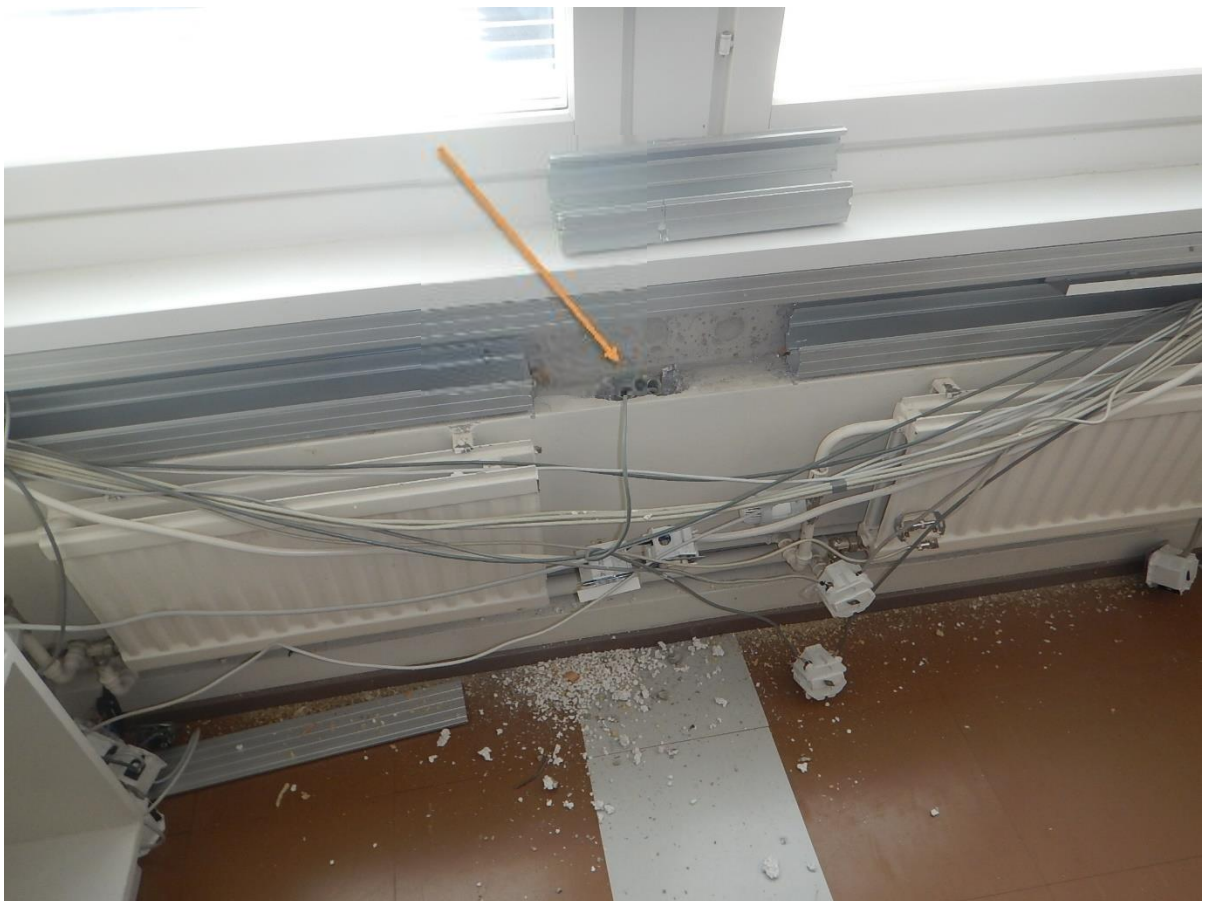
Ulkoseinäelementtien sisällä kulkee sähkö- ja atk-johtoja suojaputkissa huonetilasta toiseen (katso kuva nro 4). Tämä mahdollistaa ulkoseinärakenteiden sisältä ilmavirtauksien huonetiloihin. Kohteessa suoritettussa homekoiratutkimuksessa homekoira oli huonetiloissa ilmaissut juuri kyseisiä kohtia ulkoseinässä.

Kuva nro 4. Sähköjohtokourun takana on reiät ulkoseinäelementin sisään. Reikien kautta on ilmayhteys ulkoseinärakenteen ja sisätilojen välillä.

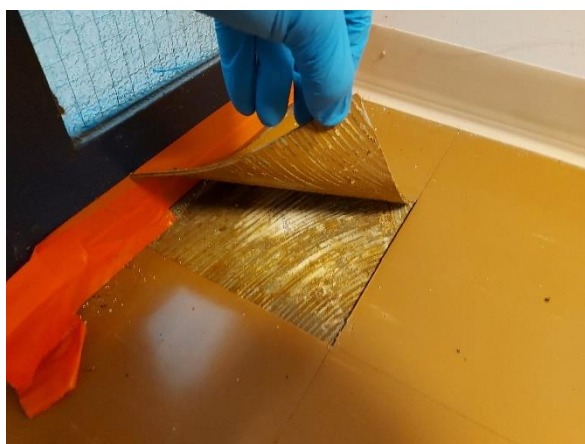
Kellarikerroksen käytävältä otetussa lattiapinnoitteesta otetussa näytteessä oli epäily mikrobikasvusta materiaalissa (tila 018). Pinnoitteiden alla oli havaittavissa kosteusrasituksesta aiheutuneita vauriojälkiä kiinnityslimassa ja tasoitteessa. Pinnoitteiden alla oli aistinvaraisesti havaittavissa mikrobiperäistä hajua. Havainnot viittaavat siihen, että lattiapinnoitteiden alle pääsee nousemaan kosteutta alapohjarakenteista joko diffuusiolla tai kapillaarisesti. Lisäksi kiinteistön elinkaaren aikana kellarikerroksen lattialle on purkautunut irtovettä myös useiden vesivahinkojen seurauksena.

Kuva nro 5. Liima lattiapinnoitteen alla vaurioitunut

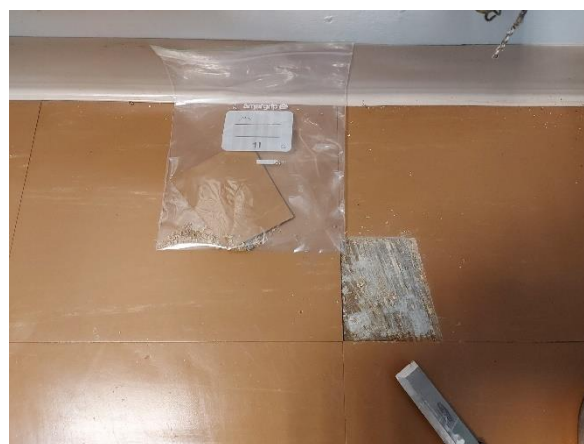
Kuva nro 6. Liima lattiapinnoitteen alla vaurioitunut

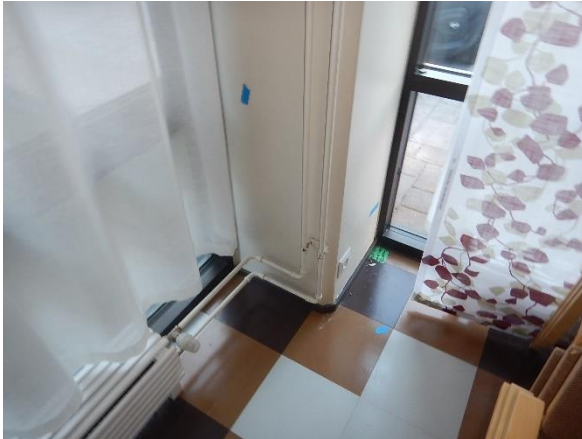
Ruokalan lattiapinnoitteista otetuissa näytteissä todettiin olevan selvää mikrobikasvua. Pitoisuus ylittää Asumisterveysasetuksen 545/2015 toimenpiderajan.

Kuva nro 7. Ruokalan lattiapinnotteessa mikrobivaurioita

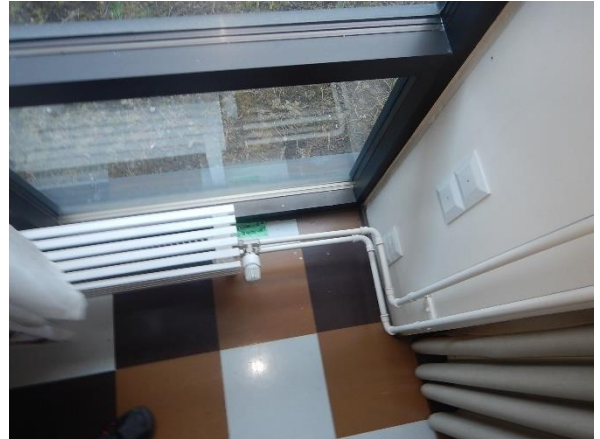
Kuva nro 8. Ruokalan lattiapinnotteessa mikrobivaurioita

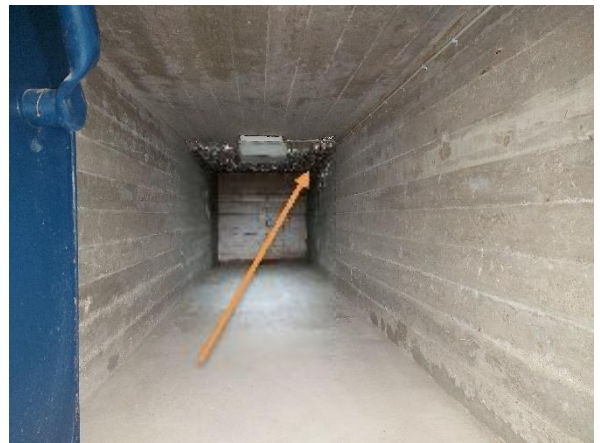
Väestönsuojatiloista poisjohtavien hätäuloskäyntien käytävissä oli aistinvaraisesti havaittavissa kosteuden aiheuttamia jälkiä katossa, seinässä ja lattiassa. Käytävissä oli havaittavissa sekä mikrobiperäistä että tunkkaista hajua. Käytävissä todetut kosteusjäljet yhdessä homeen hajun kanssa ylittävät Asumisterveysasetuksen 545/2015 mukaisesti toimenpiderajan.

Kuva nro 10. VSS-tilojen hätäpoistumiskäytävä, kosteusjälkiä käytävän katossa ja seinissä

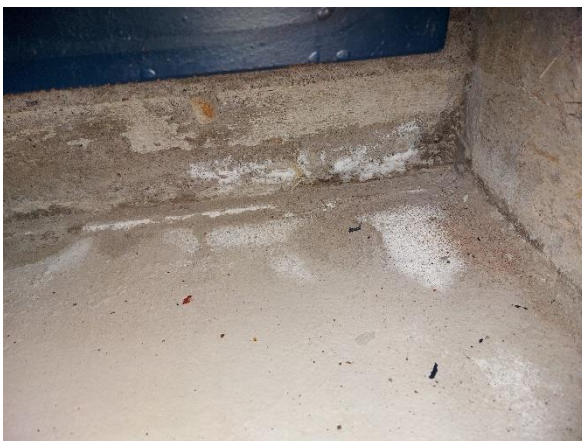
Kuva nro 11. VSS-tilojen hätäpoistumiskäytävässä kosteusjälkiä

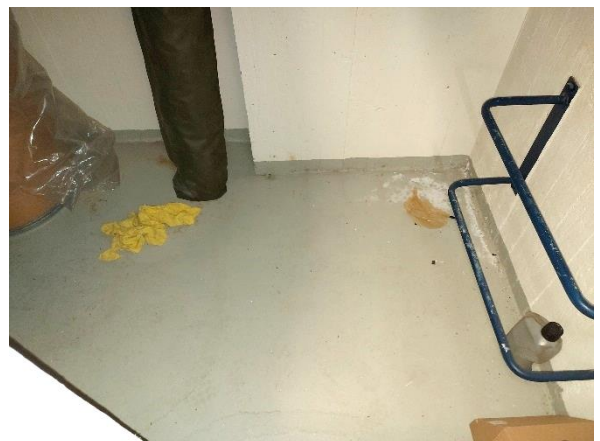
Kuva nro 12. VSS-tiloissa lattian maalipinta hilseilee

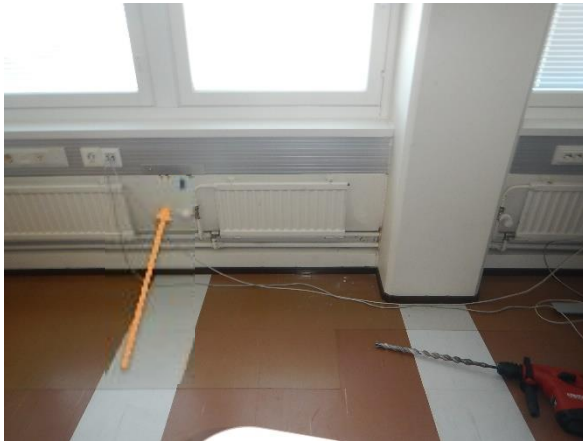
Kohteessa talvella 2022 tehdyn homekoiratutkimuksen ilmaisukohtien merkintäteippaukset olivat edelleen paikoillaan. Homekoira oli tehnyt ilmaisuja laajamittaisesti ulkoseinien pilarien juuriin sekä sähkökourujen kohdalle kaikissa kerroksissa.

Kuva nro 13. Homekoira ilmaissut sähkökourua

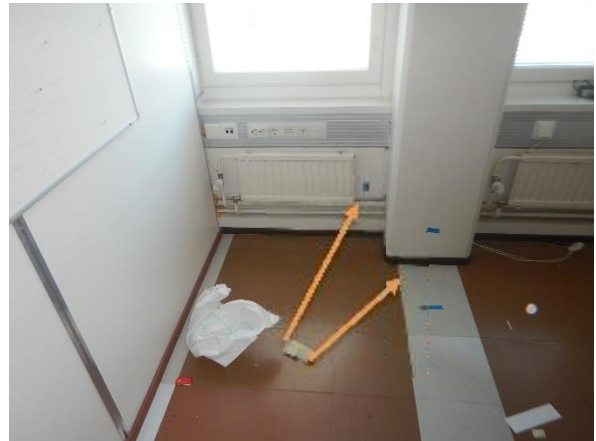
Kuva nro 14. Homekoira ilmaissut pilarin juurta ja ulkoseinää

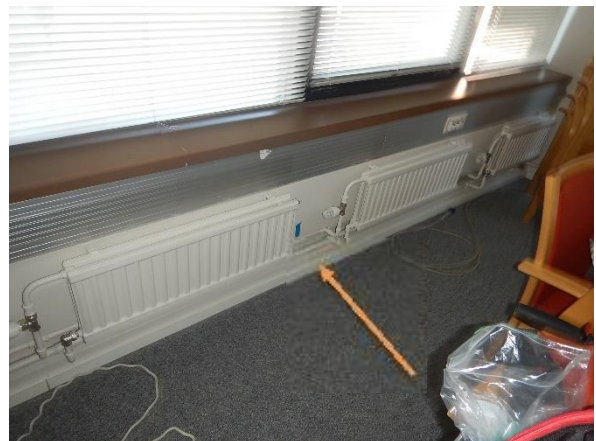
Kuva nro 16. Homekoira ilmaissut ulkoseinää
