**Hollolan kunnanvirasto
Virastotie 3
15870 Hollola**

**KIINTEISTÖN JULKISIVUN KUNTOTUTKIMUS,
ULKOSEINÄN ERISTETILAN KUNTOTUTKIMUS
SEKÄ ALTISTUMISEN ARVIOINTI**

Tutkimusselostus

31.5.2022

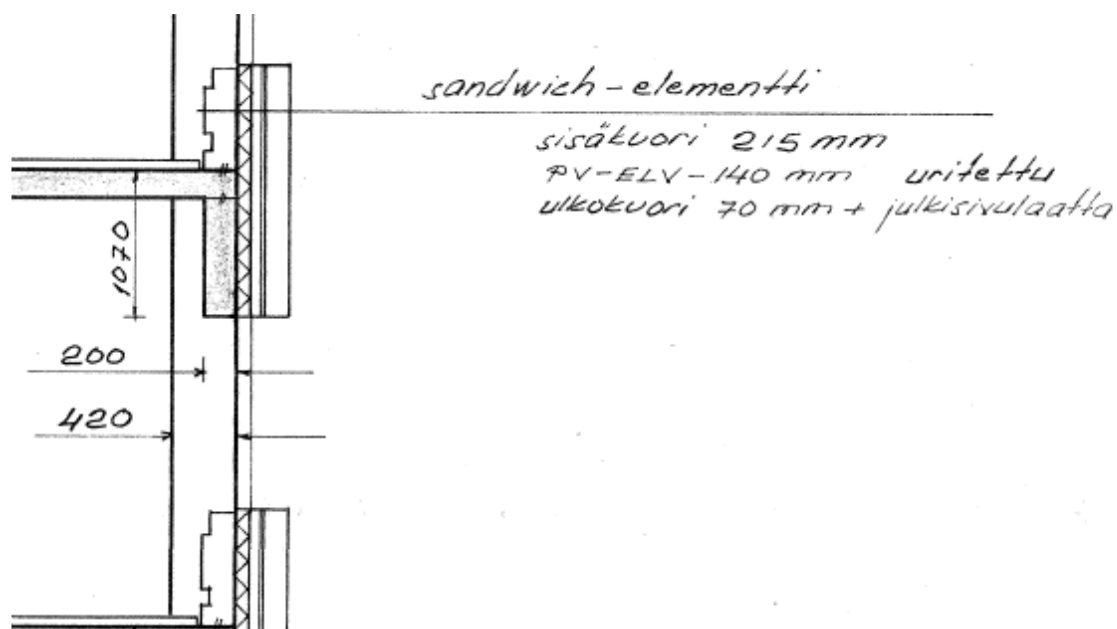
Kuva 1 rakenneleikkaus ulkoseinästä

Kohteen julkisivut ovat pääosin kuorielementtejä ja sandwich-elementtejä, jotka on päällystetty lasitetulla julkisivulaatalla. Ensimmäisessä kerroksessa julkisivut ovat enimmäkseen lasi- ja alumiiniseinäjärjestelmiä.

Ulkoseinässä eristeenä on uritettu mineraalivilla (140mm).

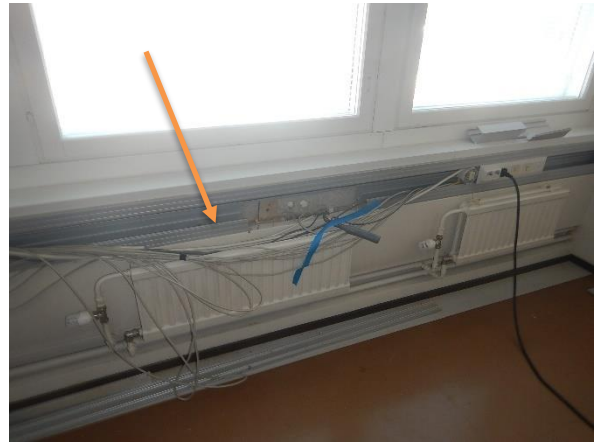
Kuva nro 3. Seinässä kulkee jokaisessa huoneessa sähköjohtokouru.

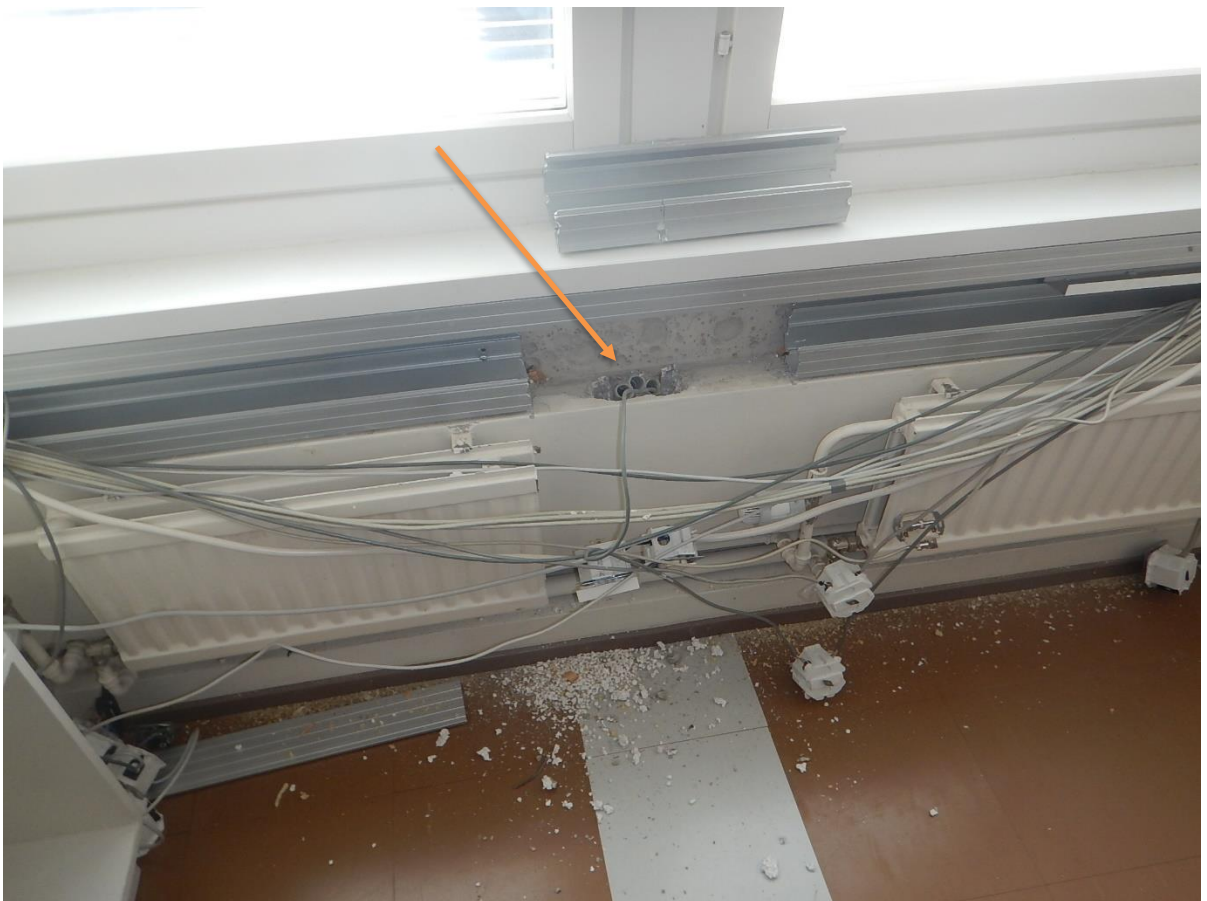
Ulkoseinäelementtien sisällä kulkee sähkö- ja atk-johtoja suojaputkissa huonetilasta toiseen (katso kuva nro 4). Tämä mahdollistaa ulkoseinärakenteiden sisältä ilmavirtauksien huonetiloihin. Kohteessa suoritetussa homekoiratutkimuksessa homekoira oli huonetiloissa ilmaissut juuri kyseisiä kohtia ulkoseinässä.

Kuva nro 4. Sähköjohtokourun takana on reiät ulkoseinäelementin sisään. Reikien kautta on ilmayhteys ulkoseinäelementin ja sisätilojen välillä.

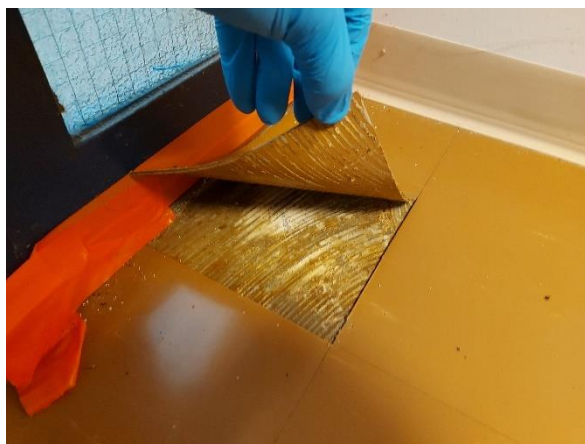
Kellarikerroksen käytävältä otetussa lattiapinnoitteesta otetussa näytteessä oli epäily mikrobikasvusta materiaalissa (tila 018). Pinnoitteiden alla oli havaittavissa kosteusrasituksesta aiheutuneita vauriojälkiä kiinnitysliimassa ja tasoitteessa. Pinnoitteiden alla oli aistinvaraisesti havaittavissa mikrobiperäistä hajua. Havainnot viittaavat siihen, että lattiapinnoitteiden alle pääsee nousemaan kosteutta alapohjarakenteista joko diffuusiolla tai kapillaarisesti. Lisäksi kiinteistön elinkaaren aikana kellarikerroksen lattialle on purkautunut irtovettä myös useiden vesivahinkojen seurauksena.

Kuva nro 5. Liima lattiapinnoitteen alla vaurioitunut

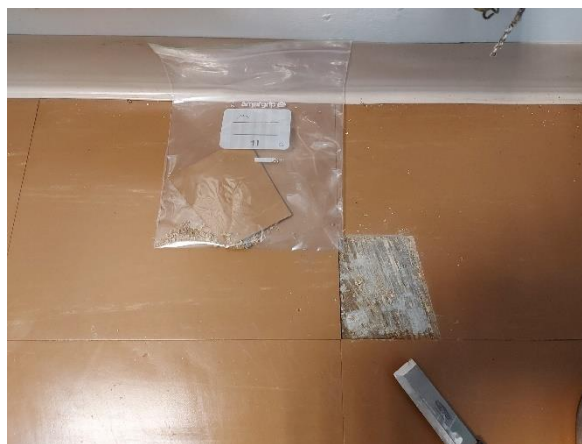
Kuva nro 6. Liima lattiapinnoitteen alla vaurioitunut

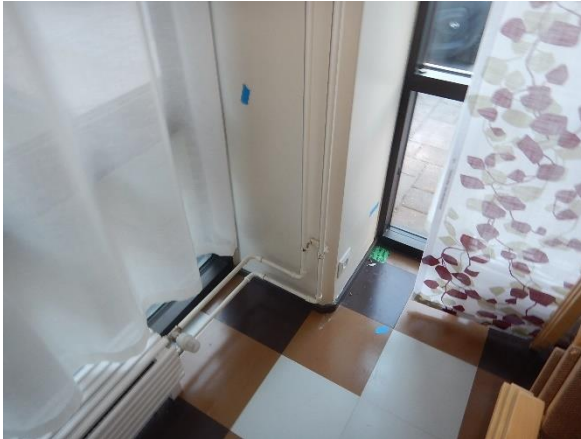
Ruokalan lattiapinnoitteista otetuissa näytteissä todettiin olevan selvää mikrobikasvua. Pitoisuus ylittää Asumisterveysasetuksen 545/2015 toimenpiderajan.

Kuva nro 7. Ruokalan lattiapinnotteessa mikrobivaurioita

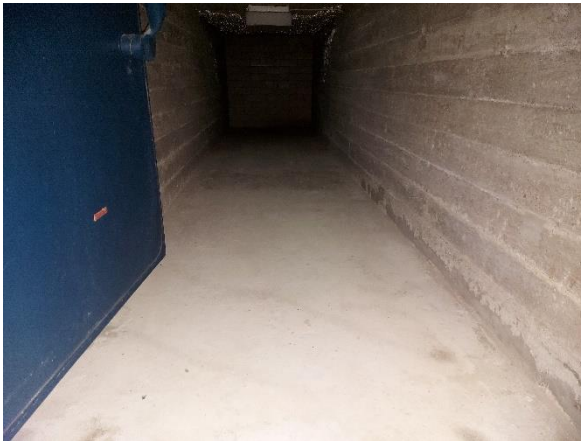
Väestönsuojatiloista poisjohtavien hätäuloskäyntien käytävissä oli aistinvaraisesti havaittavissa kosteuden aiheuttamia jälkiä katossa, seinässä ja lattiassa. Käytävissä oli havaittavissa sekä mikrobiperäistä että tunkkaista hajua. Käytävissä todetut kosteusjäljet yhdessä homeen hajun kanssa ylittävät Asumisterveysasetuksen 545/2015 mukaisesti toimenpiderajan.

Kuva nro 9. VSS-tilojen hätäpoistumiskäytävä, tilassa tunkkainen haju

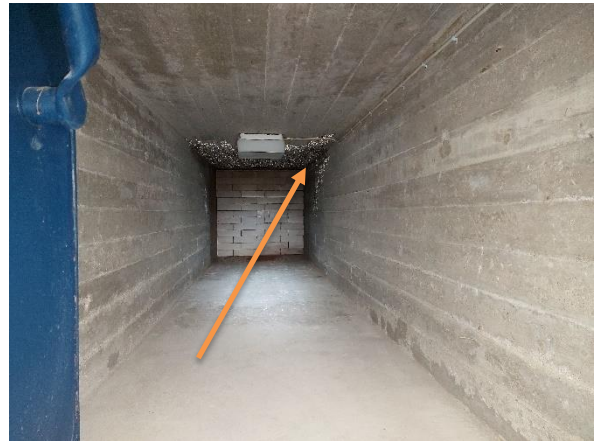
Kuva nro 10. VSS-tilojen hätäpoistumiskäytävä, kosteusjälkiä käytävän katossa ja seinissä

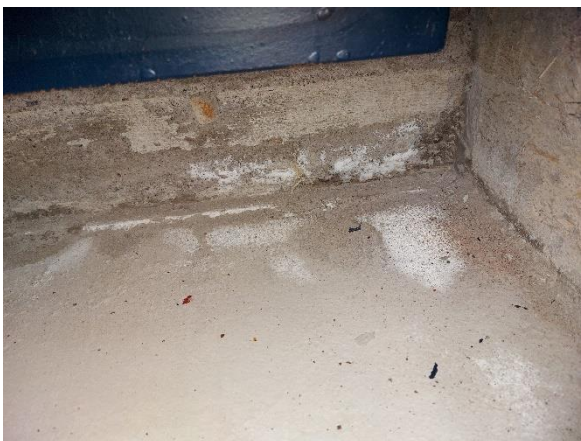
Kuva nro 11. VSS-tilojen hätäpoistumiskäytävässä kosteusjälkiä

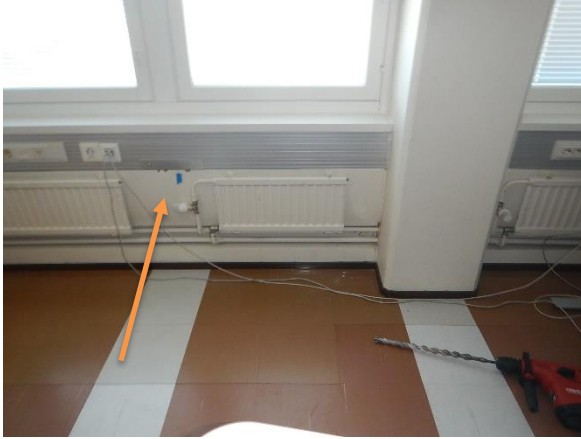
Kohteessa talvella 2022 tehdyn homekoiratutkimuksen ilmaisukohtien merkintäteippaukset olivat edelleen paikoillaan. Homekoira oli tehnyt ilmaisuja laajamittaisesti ulkoseinien pilarien juuriin sekä sähkökourujen kohdalle kaikissa kerroksissa.

Kuva nro 13. Homekoira ilmaissut sähkökourua

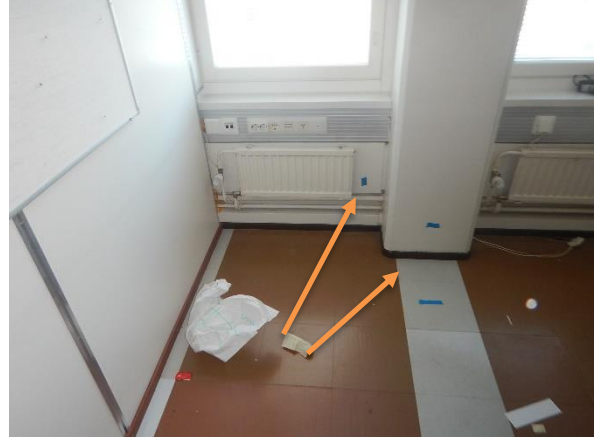
Kuva nro 14. Homekoira ilmaissut pilarin juurta ja ulkoseinää

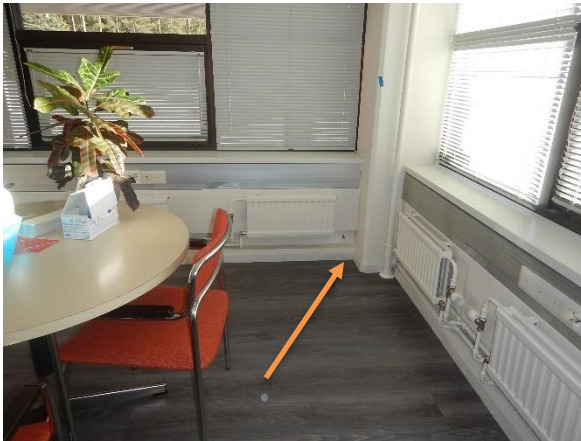
Kuva nro 15. Homekoira ilmaissut ulkonurkkaa

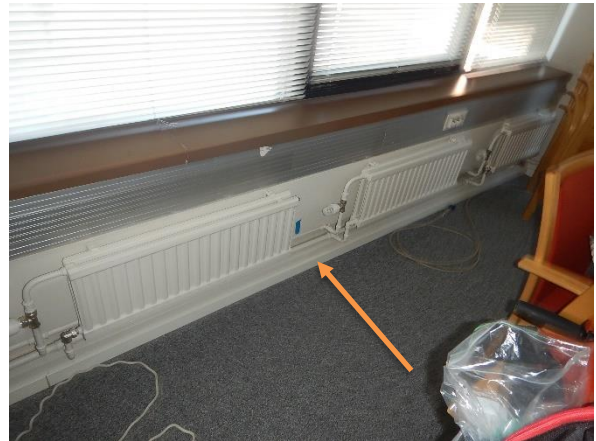
Kuva nro 16. Homekoira ilmaissut ulkoseinää
