**Hollolan kunnanvirasto  
Virastotie 3  
15870 Hollola**

**KIINTEISTÖN JULKISIVUN KUNTOTUTKIMUS,  
ULKOSEINÄN ERISTETILAN KUNTOTUTKIMUS  
SEKÄ ALTISTUMISEN ARVIOINTI**

**Tutkimusselostus**

**31.5.2022**

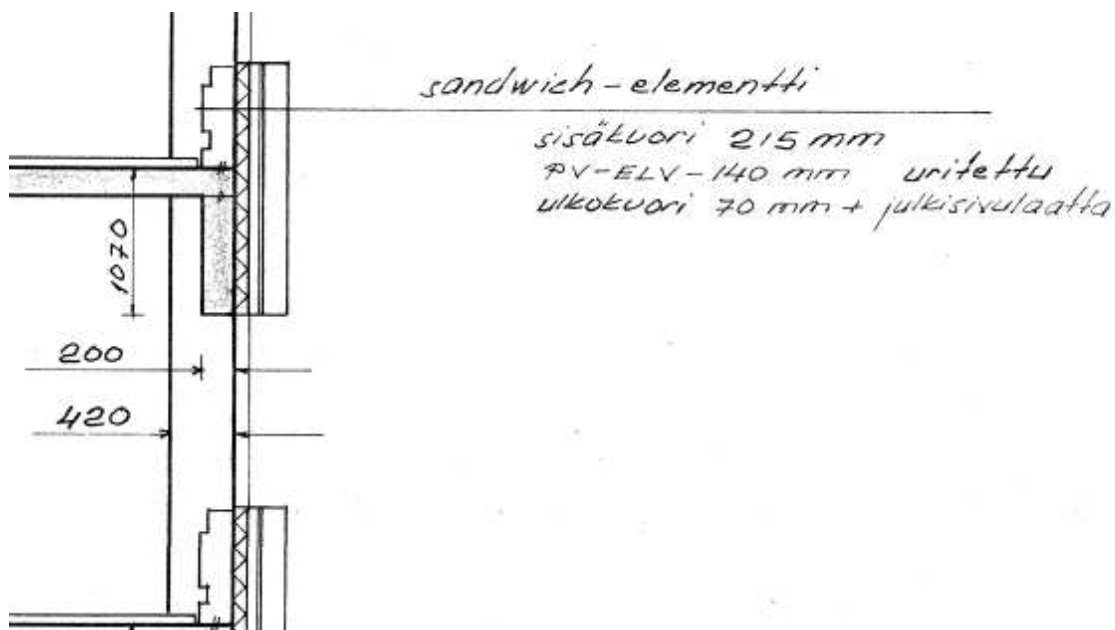
Kuva 1 rakenneleikkaus ulkoseinästä

Ulkoseinässä eristeenä on uritettu mineraalivilla (140mm).

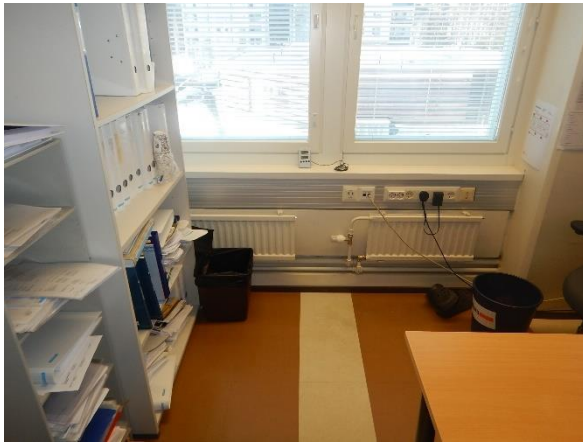
Kuva nro 2. Yleiskuva toimistohuoneesta

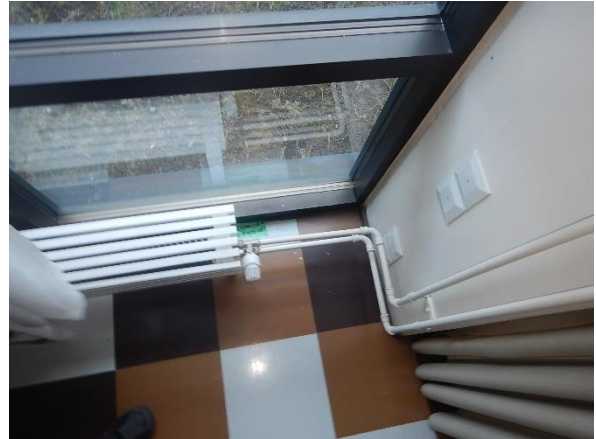
Ruokalan lattiapinnoitteista otetuissa näytteissä todettiin olevan selvää mikrobikasvua. Pitoisuus ylittää Asumisterveysasetuksen 545/2015 toimenpiderajan.

Kuva nro 8. Ruokalan lattiapinnotteessa mikrobivaurioita

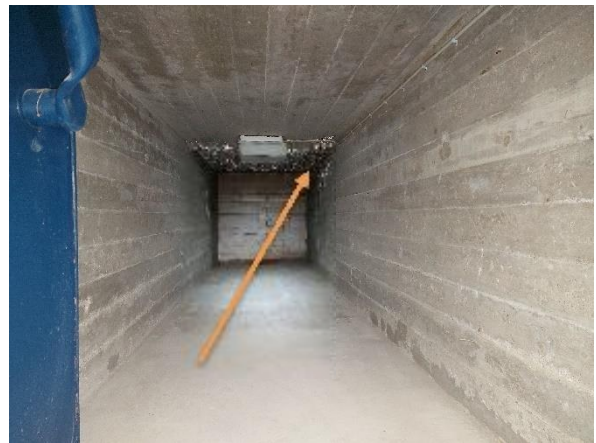
Väestönsuojatiloista poisjohtavien hätäuloskäyntien käytävissä oli aistinvaraisesti havaittavissa kosteuden aiheuttamia jälkiä katossa, seinässä ja lattiassa. Käytävissä oli havaittavissa sekä mikrobiperäistä että tunkkaista hajua. Käytävissä todetut kosteusjäljet yhdessä homeen hajun kanssa ylittävät Asumisterveysasetuksen 545/2015 mukaisesti toimenpiderajan.

Kuva nro 10. VSS-tilojen hätäpoistumiskäytävä, kosteusjälkiä käytävän katossa ja seinissä

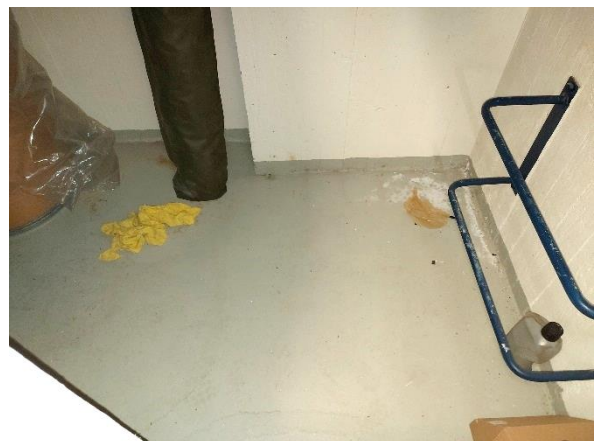
Kuva nro 12. VSS-tiloissa lattian maalipinta hilseilee

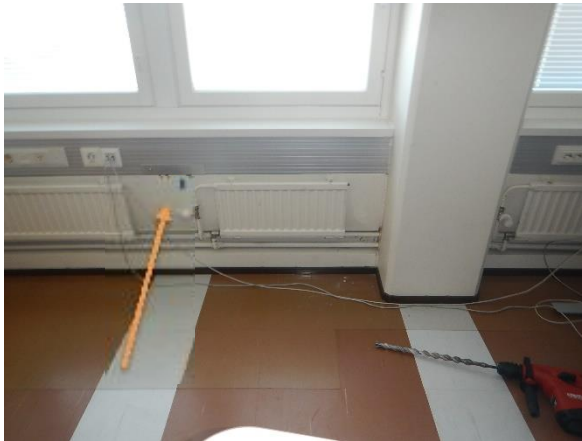
Kohteessa talvella 2022 tehdyn homekoiratutkimuksen ilmaisukohtien merkintäteippaukset olivat edelleen paikoillaan. Homekoira oli tehnyt ilmaisuja laajamittaisesti ulkoseinien pilarien juuriin sekä sähkökourujen kohdalle kaikissa kerroksissa.

Kuva nro 13. Homekoira ilmaissut sähkökourua

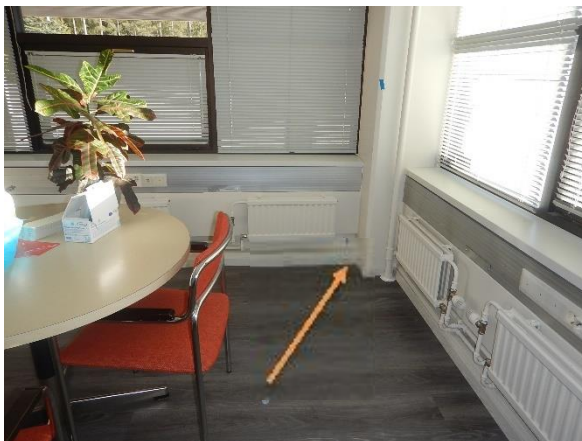
Kuva nro 15. Homekoira ilmaissut ulkonurkkaa
