Liite MESSILÄN ASEMAKAAVA
RANTA-ALUE

KOHDEINVENTOINTI 20.10.2019

MESSILÄN MAJATALO

Tiirismaa 98-447-1-120

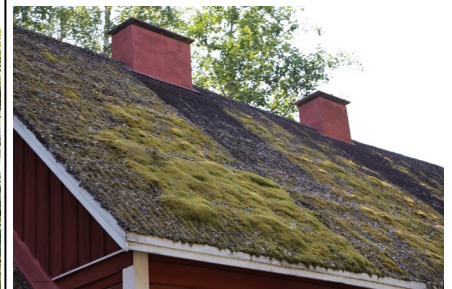
SAMMALOITUNUT KATTO
