## Asemakaavakohteiden arkeologinen inventointi

Hannu Takala & Alina Korte

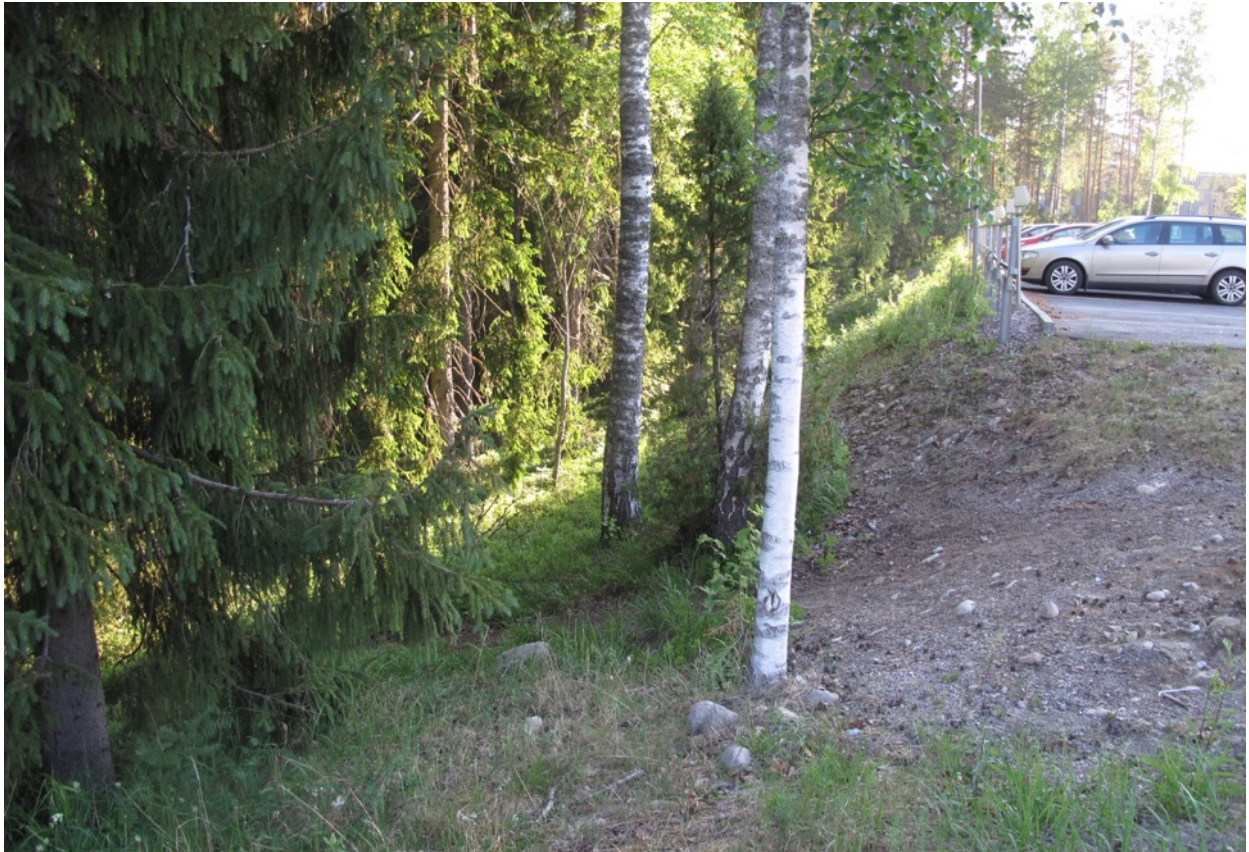
*Kuva 21. Tervatien pohjoispuolella rinnettä oli muokattu osittain keinotekoisesti kerrostalon pihamaalla, mutta korkeuserot olivat selvitysalueella muutoinkin voimakkaat. Kuva itään, Hannu Takala, Maanala Oy.*

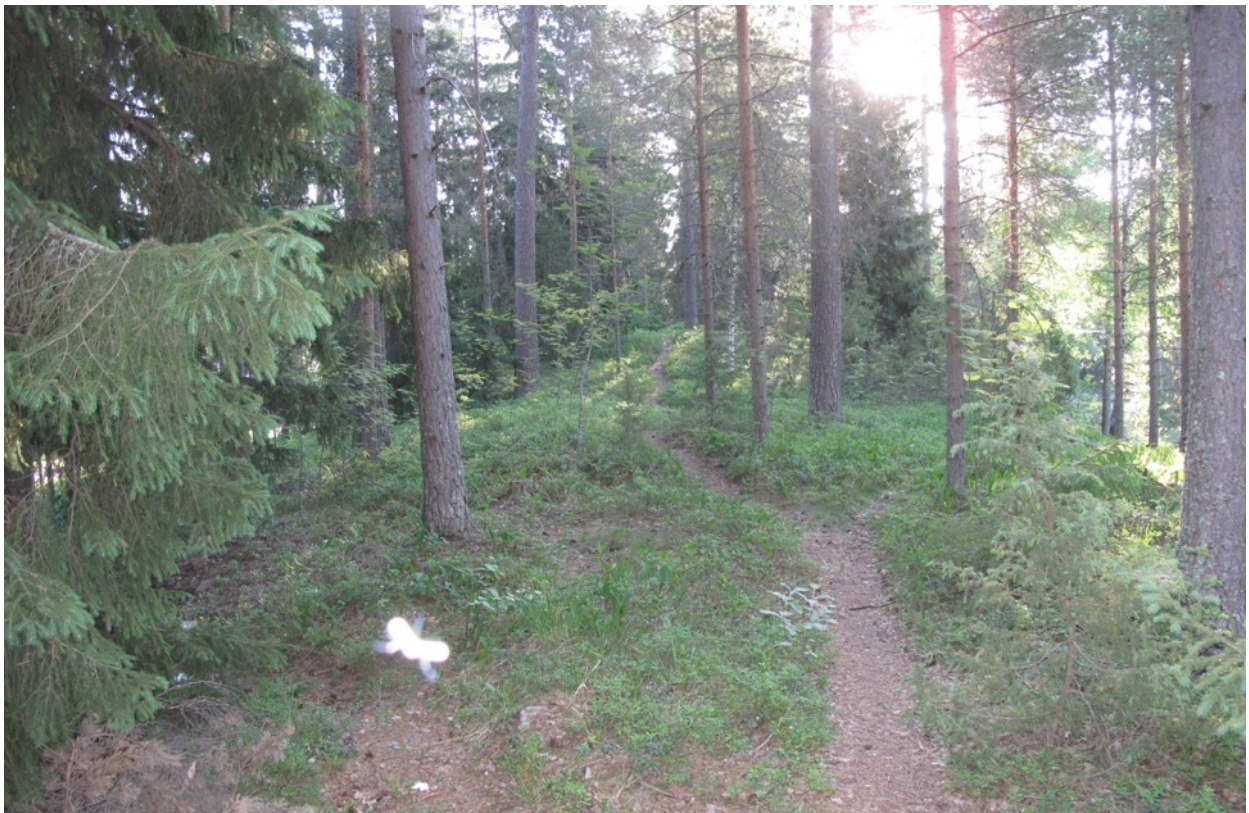
*Kuva 22. Pohjoisempi osa Tiilijärventien – Kullervontien selvitysalueesta oli kapean harjumaisen muodon-  
tuman kattama, jonka laella kiersi useita kapeita polkuja. Kuva lännestä Hannu Takala, Maanala Oy.*
