# HÄLVÄLÄN KOULUN RAKENNUSHISTORIASELVITYS

HOLLOLAN KUNTA  
03/2023

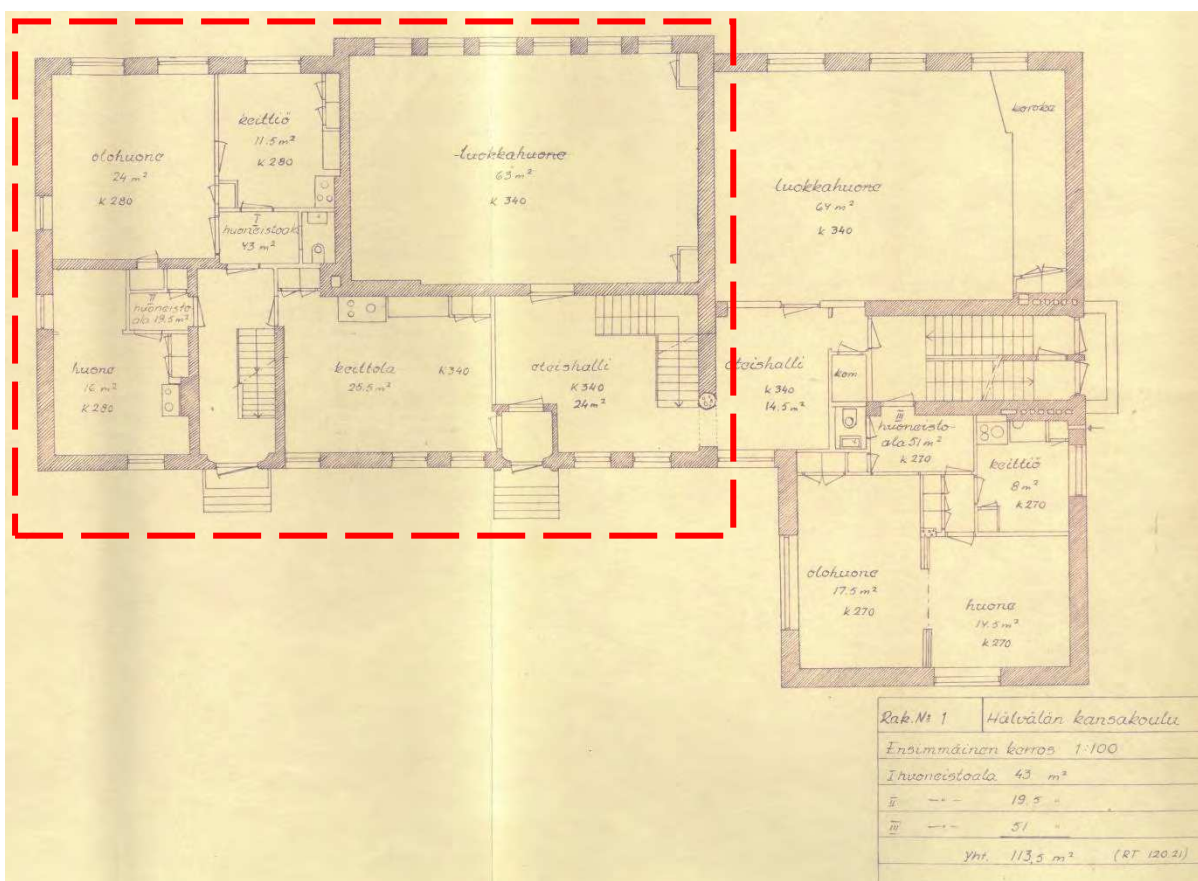
Kuva 13. Ensimmäisen kerroksen pohjapiirustus vuodelta 1948. Koulun alkuperäinen rakennusosa näkyy kuvassa punaisella katkoviivalla rajattuna. (Hollolan rakennusvalvonta)

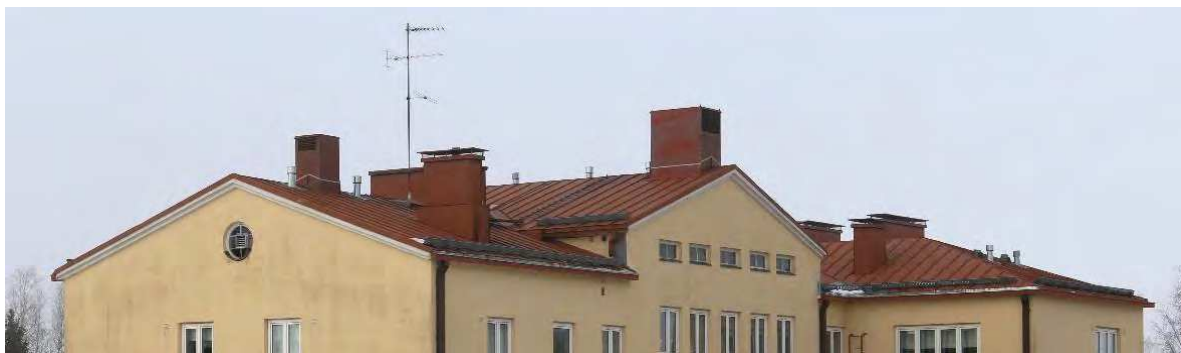
**Kuva 64. Koulun kattomuoto on säilynyt alkuperäisenä. Katemateriaali on nykyisin pelti.**

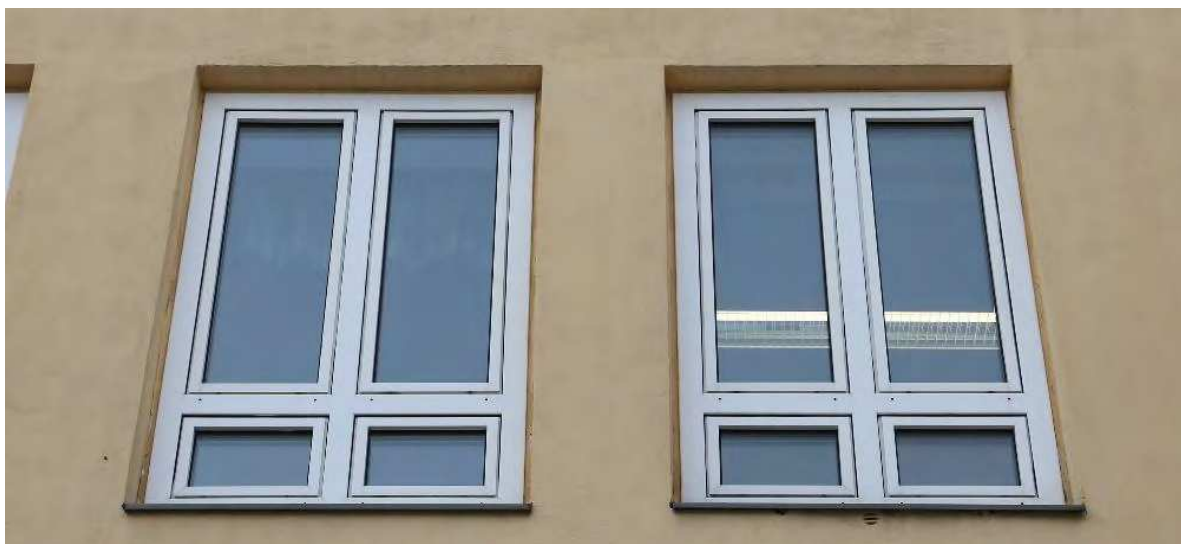
**Kuva 65. Koulun ikkunat ovat neliruutuiset ja puitejako on epäsymmetrinen.**

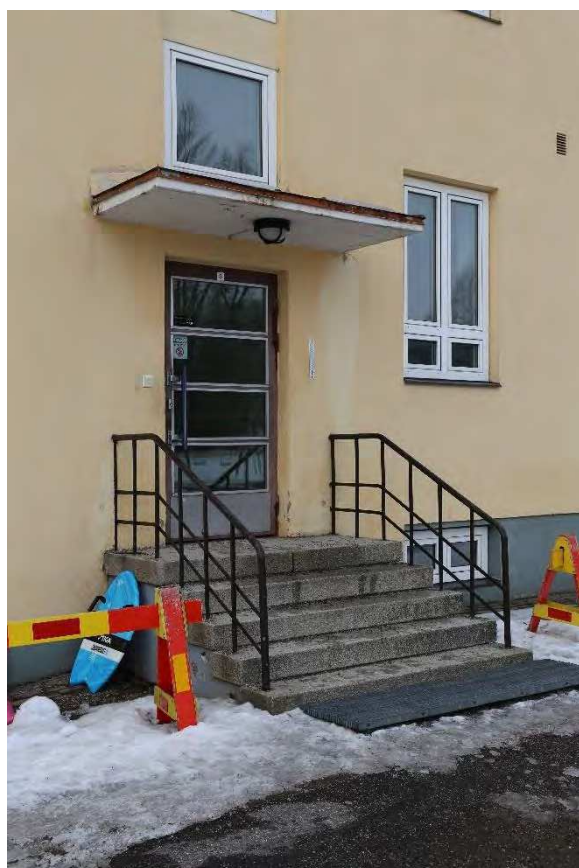
**Kuva 67. Itäseinustan entisen asuinosan sisäänkäynti.**

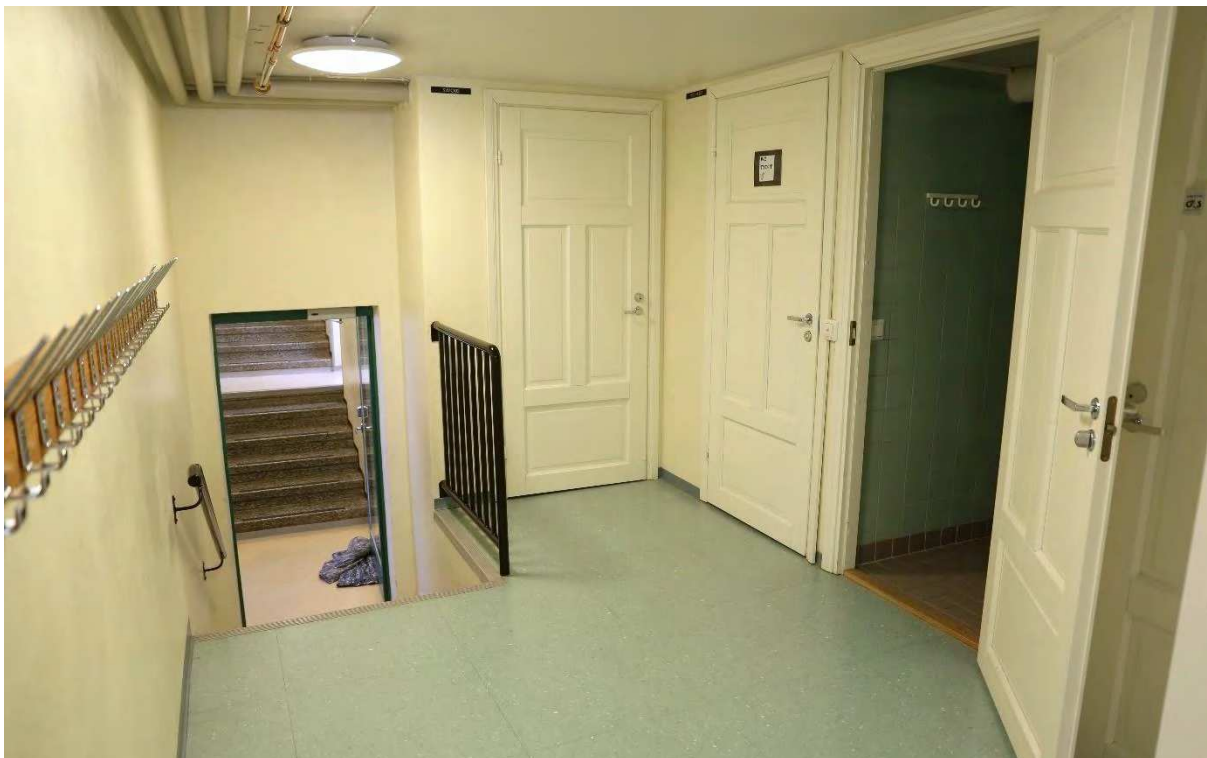
**Kuva 83. Kellarikerroksen käytävätilaa kuvattuna etelästä pohjoiseen.**
