# HOLLOLAN KUNNANVIRASTON RAKENNUSHISTORIASELVITYS

HOLLOLAN KUNTA  
11/2017

RAMBOLL

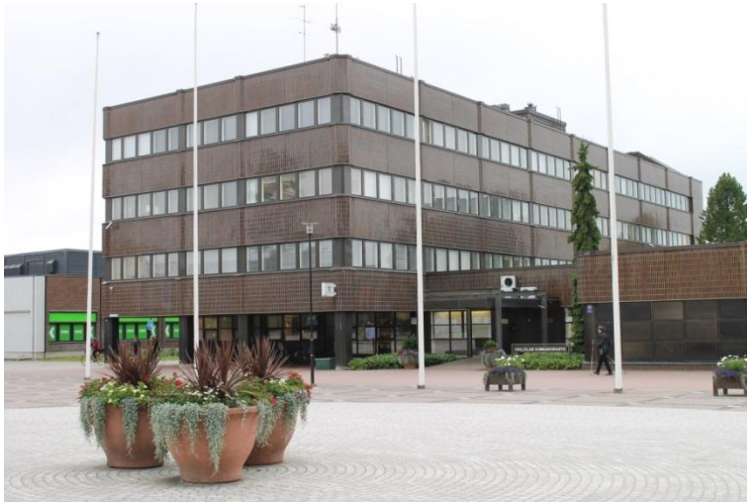
Julkisivu Hollolanraitille.

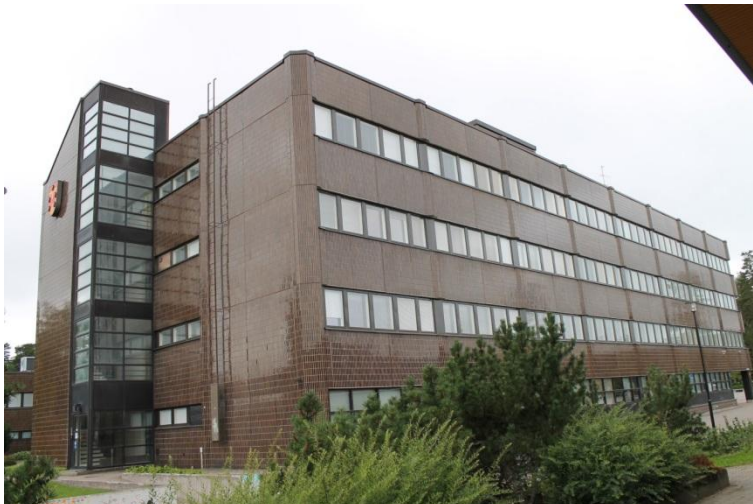
Julkisivu Kuntoilijankujalle.

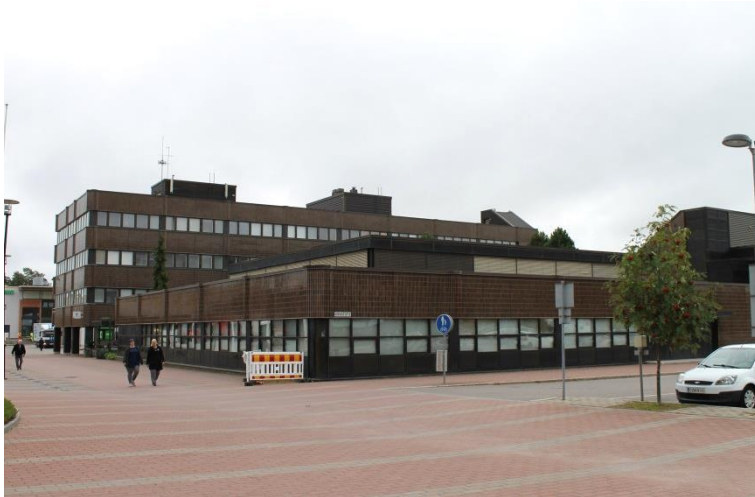
**Etualalla kokoussiipi B, josta valtuustosali erottuu korkeampana osana. Taustalla virastosiipi A.**

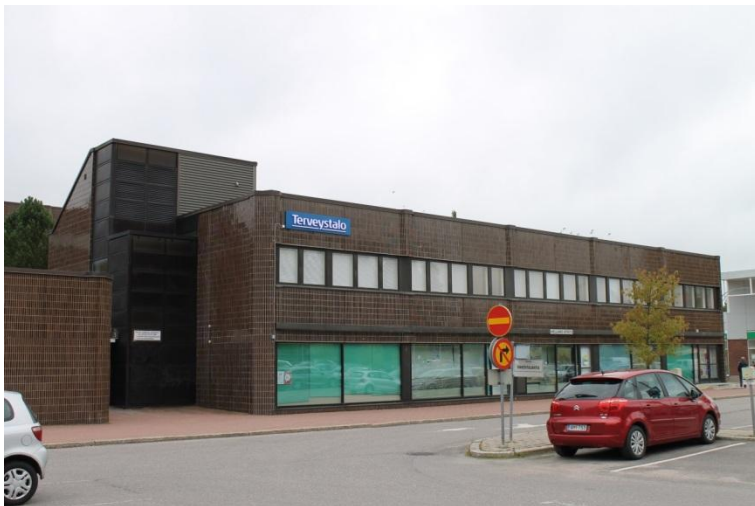
**Liikesiipi C:n Virastotien puoleinen julkisivu. Päädyn hissi- ja varasto-osa rakennettiin 1990 ja verhoiltiin ruskealla anodisoidulla alumiinilla. Myös tasakattoinen sisäänkäyntikatos on ruskeaa alumiinia.**

Liikesiiven julkisivussa huomattavia muutoksia ovat vuonna 1989 käytöstä poistettu sisäänkäynti Virastotieltä pohjoispäädyn porrashuoneeseen, vuonna 1990 julkisivun pohjoispäättyyn rakennettu hissi ja uusi sisäänkäynti katoksineen ja vuonna 2003 sisäpihalle rakennettu porrashuoneen, jätekatoksen ja varaston yhdistelmä.

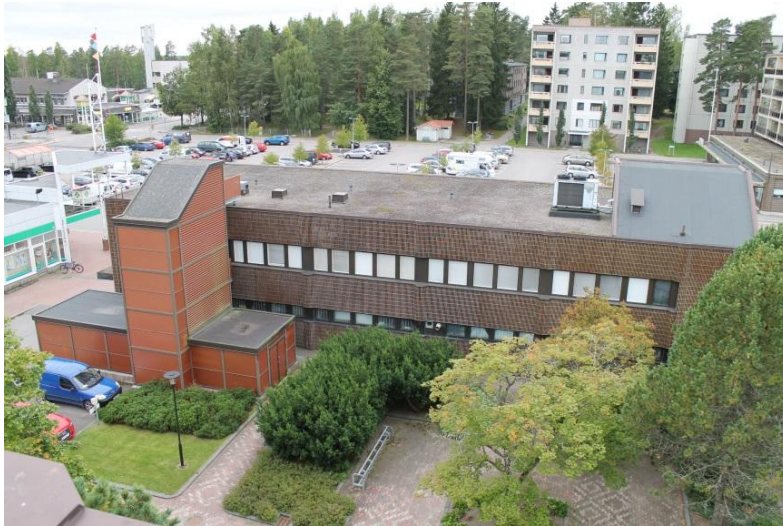
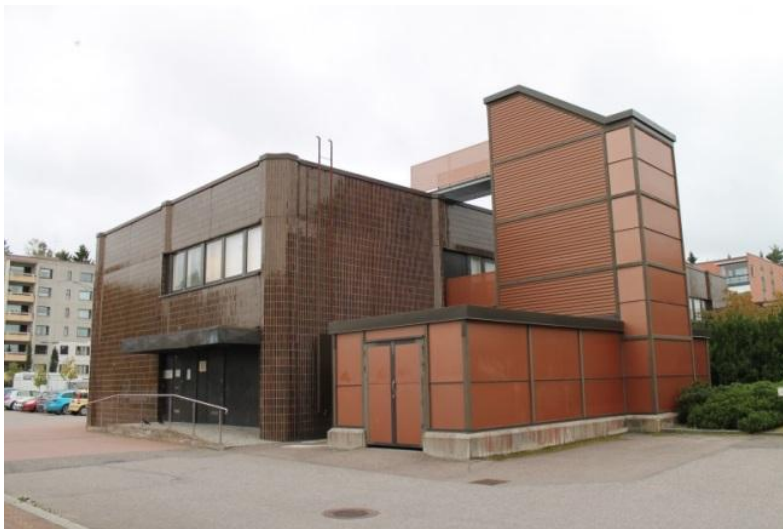
Liikesiipi C:n sisäpihan puoleinen julkisivu ja eteläpääty sekä vuonna 2003 rakennettu uusi porrashuone, varasto ja jätekatos. Laajennusosan julkisivumateriaaleina on käytetty kuparin väristä profiloitua peltiä ja reikäpeltiä.

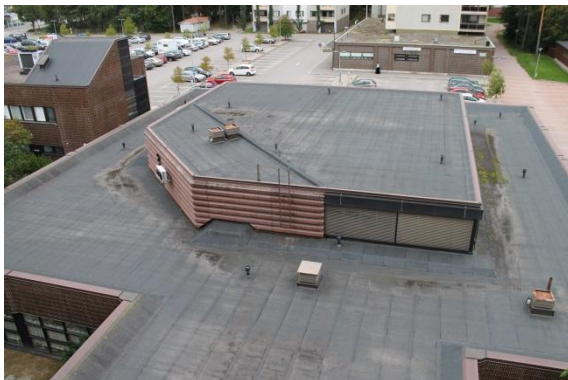
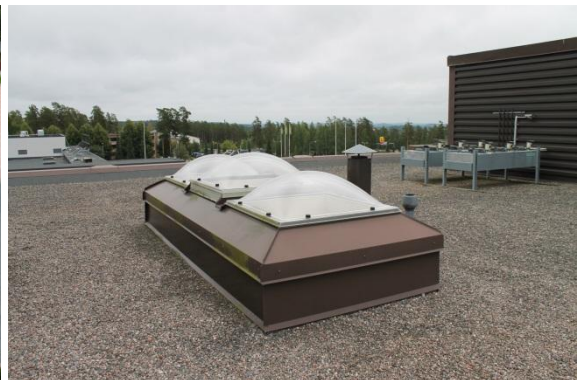
Kokoussiipi B:n katto valtuustosalin ikkunoineen sekä virasto-osan A pääporrashuoneen kattokupuikkunat.

Rakennuksessa on loivasti sisäänpäin kallistettu tasakatto. Katemateriaalina on bitumikermi, jonka päällä on A- ja C-osissa singelikerros. Katoilla on ilmanvaihtokanavia ja –putkia. A- ja B-osan vesikatto on uusittu vuonna 1997 ja C-osan vuonna 1999. Vuonna 1999 tehtiin myös A-osan eteläisemmän iv-konehuoneen laajennus.

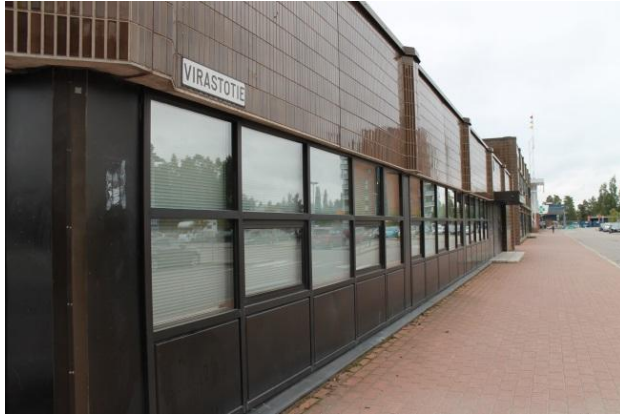
Julkisivulaatan, lasin ja alumiinin yhdistelmä Virastotien puoleisella julkisivulla.

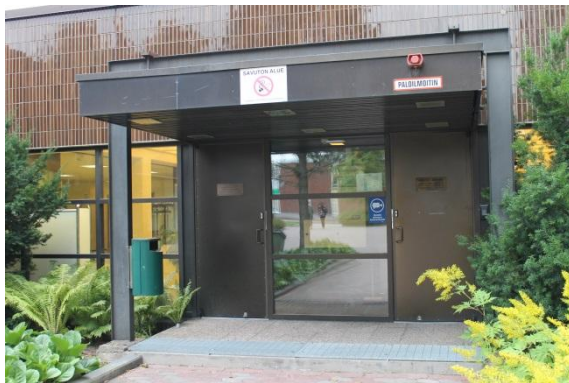
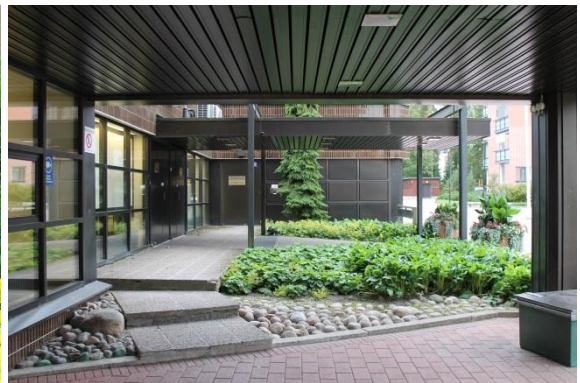
Pääsisäänkäyntien katokset sisäpihan ja torin puolelta.

Virastotalon pääaula sijaitsee A- ja B-osien välillä. Kulku aulaan tapahtuu sekä Hollolanraitin että sisäpihan puolelta. Kumpaakin pääsisäänkäyntikatosta kattaa tasakattoinen ja teräspilareiden kannattelema katos. B-osan Virastotien puoleisella julkisivulla on henkilökunnan sisäänkäynti ja C-osan eteläisellä julkisivulla on kansalaisopiston tiloihin johtava sisäänkäynti. Kaikki katokset on varustettu neliön muotoisilla upotetuilla valaisimilla. Sisäänkäyntien edustat on päällystetty pe-subetoni-laatoilla.

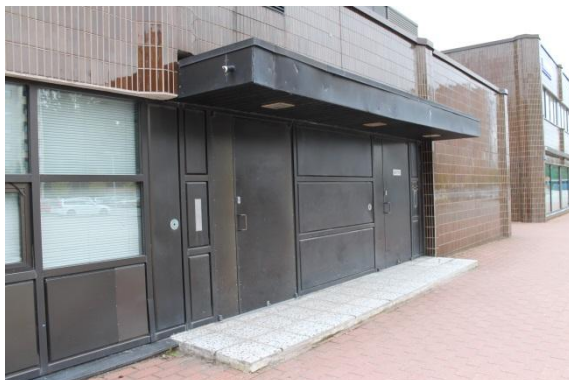
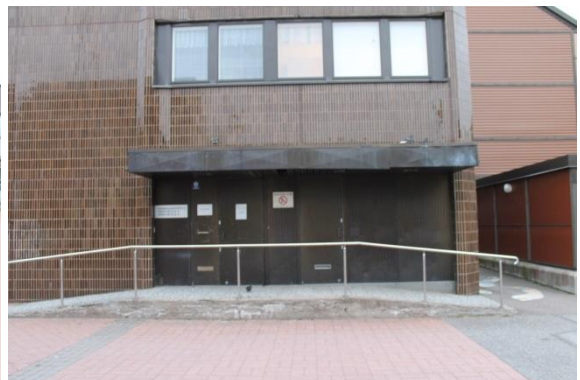
Kokoussiipi B:n Virastotien puoleinen sisäänkäyntikatokas ja liikesiipi C:n eteläpäädyn sisäänkäyntikatokas.

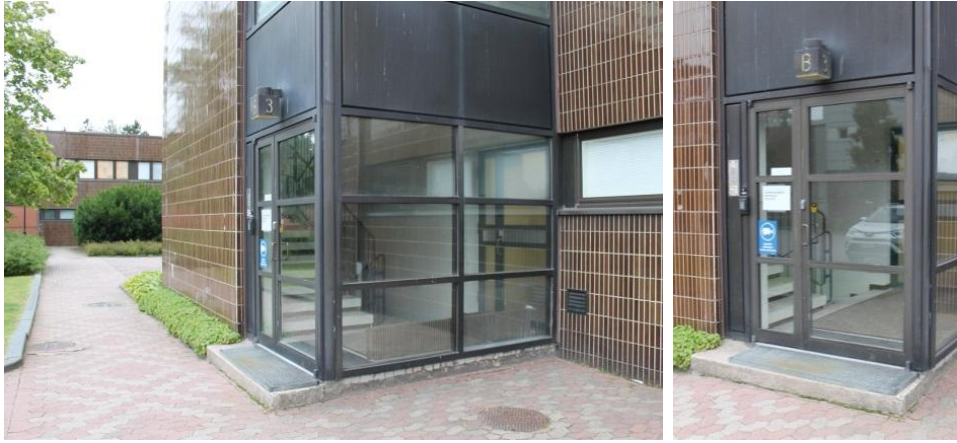
Virasto-osan A eteläisen porrashuoneen B sisäänkäynti ja ovi.

Virasto-osa A:n eteläpäädyssä on lasi- ja alumiinipintainen B-porrashuone, joka toimi inventointi-hetkellä ainoastaan hätäpoistumistienä. Porrashuone nousee muuta rakennusmassaa korkeam-malle ja sen kautta on myös kulku katolle.

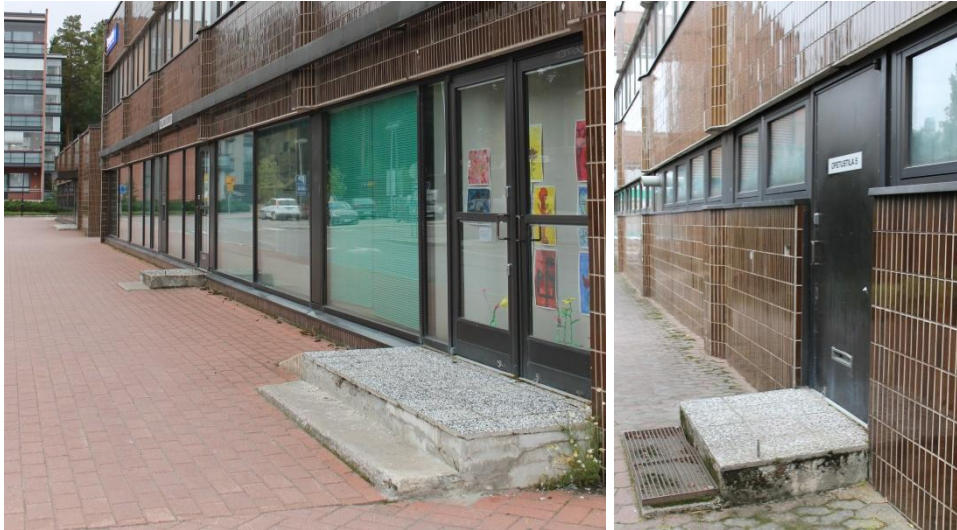
Liikesiipi C:n Virastotien puoleisella julkisivulla on kaksi kattamatonta sisäänkäyntiä ja sisäpihan puolel-la yksi kattamaton sisäänkäynti. Virastotien puoleiset ulko-ovet poikkeavat alkuperäisten piirustusten mukaisista.

Liikesiipi C:n sisäpihan puolella on yksi ja Virastotien puolella kaksi kansalaisopiston tilojen kat-tamatonta sisäänkäyntiä. Virastotien puoleiset sisäänkäynnit eivät inventointihetkellä olleet käy-tössä. Virastotien puoleisista sisäänkäynneistä eteläisin oli alun perin postin sisäänkäynti ja poh-joisempi pankin sisäänkäynti. Sisäpihanpuoleinen sisäänkäynti oli poliisin sisäänkäynti. Virasto-tien puoleiselta julkisivulta pohjoisin sisäänkäynti poistettiin käytöstä vuonna 1989.

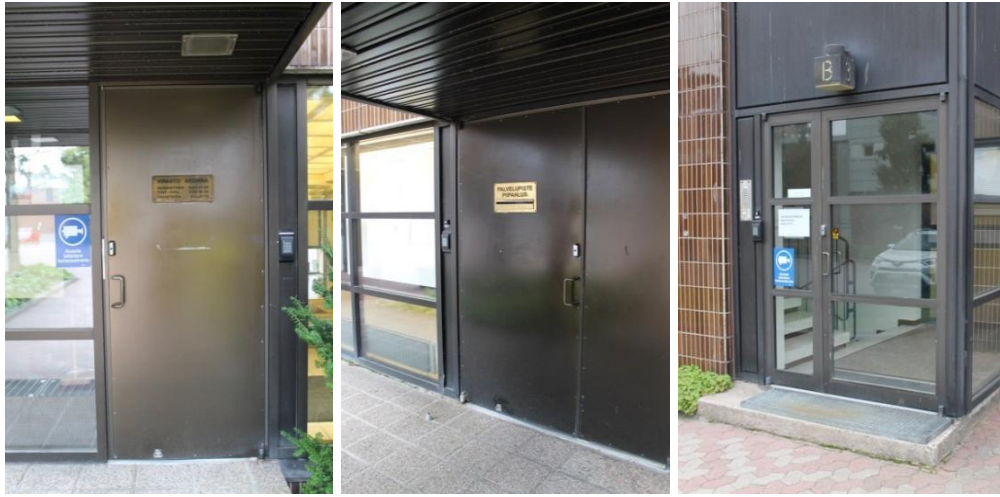
Virasto-osa A:n ulko-ovia. Vasemmalla pääsisäänkäynnin sisäpihan puoleinen ulko-ovi, oikealla pääsisäänkäynnin torin puoleinen ulko-ovi

Ovien rungot ja ovilehdet ovat alumiinia. Väriltään ovet ovat tumman ruskeita. Osa ovista on laaka- ja osa lasiovia. Kaikissa ovissa on samanlaiset sivutaivutetut vetimet (Presto). Liikesiiven C pohjoinen sisäänkäynti ja ulko-ovi on tehty vuonna 1989.

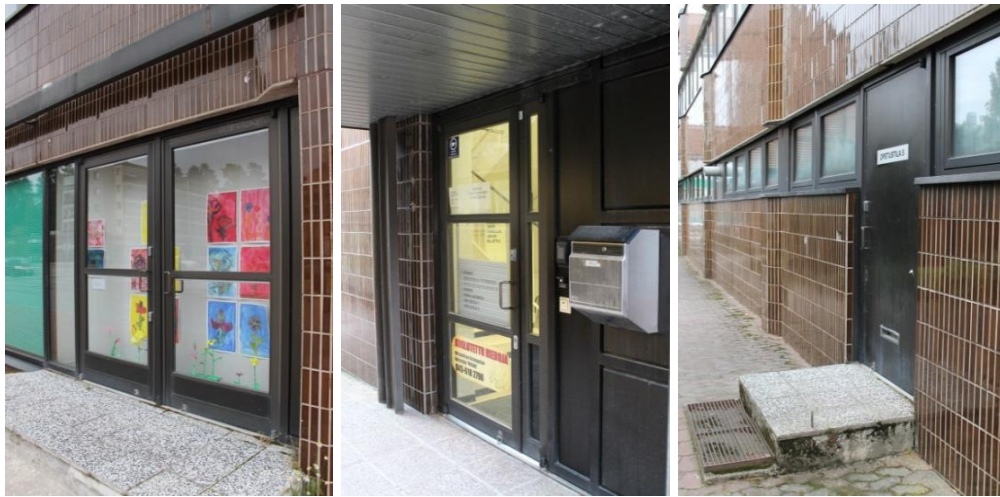
C-osan ulko-ovia. Vasemmalla Virastotien puoleinen sisäänkäynti, keskellä pääsisäänkäynti ja oikealla sisäpihan puoleinen sisäänkäynti.

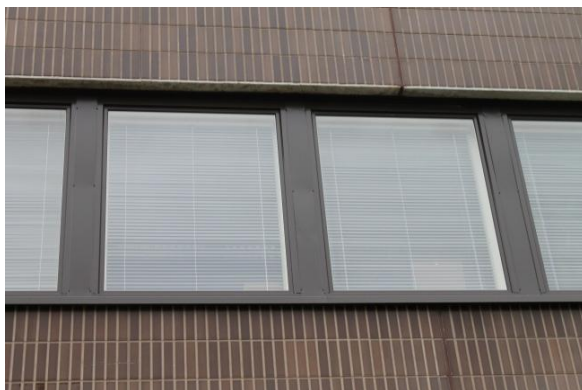
Virasto-osa A:n toimistohuoneiden ikkunoita.

Virasto-osa A:n ensimmäisen kerroksen lasitukset on uusittu ja umpiosat korjattu 2015. Muiden kerrosten ikkunat on kokonaisuudessaan uusittu. C-osan toisen kerroksen ikkunat on uusittu 2016.

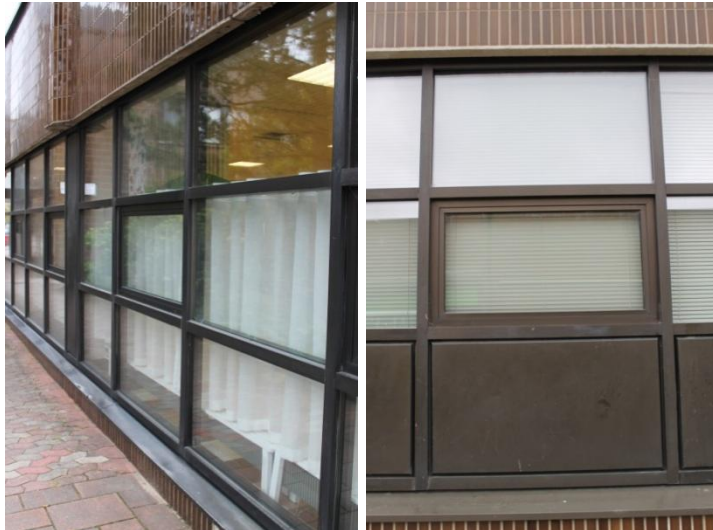
Vasemmalla kokoussiiven B ensimmäisessä kerroksessa sijaitsevan ruokalan ikkunaseinää. Oikealla virasto-osa A:n pohjakerroksen ikkunoita.

Nauhaikkunat kulkevat julkisivujen päästä päähän. Ikkunat ovat pääosin alumiinirunkoisia yksipuitteisia kiinteitä ikkunoita. Tuuletusikkunat ovat alumiinirunkoisia ja alaosistaan sisään aukeavia yksipuitteisia ikkunoita. Alkuperäiset nauhaikkunat olivat puuikkunoita, joissa puitteen sisäpuoli oli kuultokäsitelty ja ulkopinta alumiiniverhottu. Liikesiipi C:n Virastotien puoleisen pohjakerroksen julkisivu on pääosin lattiasta kattoon asti ulottuvaa alumiinirunkoista ikkunapintaa.

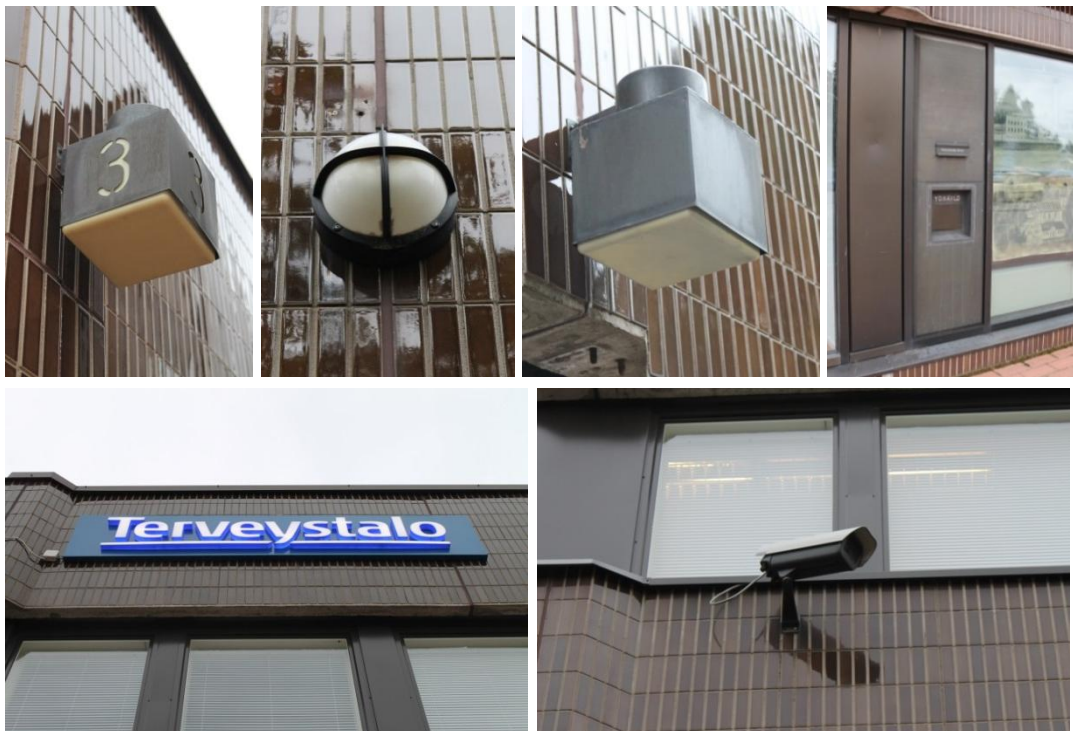
Valaisimia ja varusteita viraston julkisivuissa. Neliönmuotoiset valaisimet ovat alkuperäisiä tai alkupe-  
räistä vastaavia..

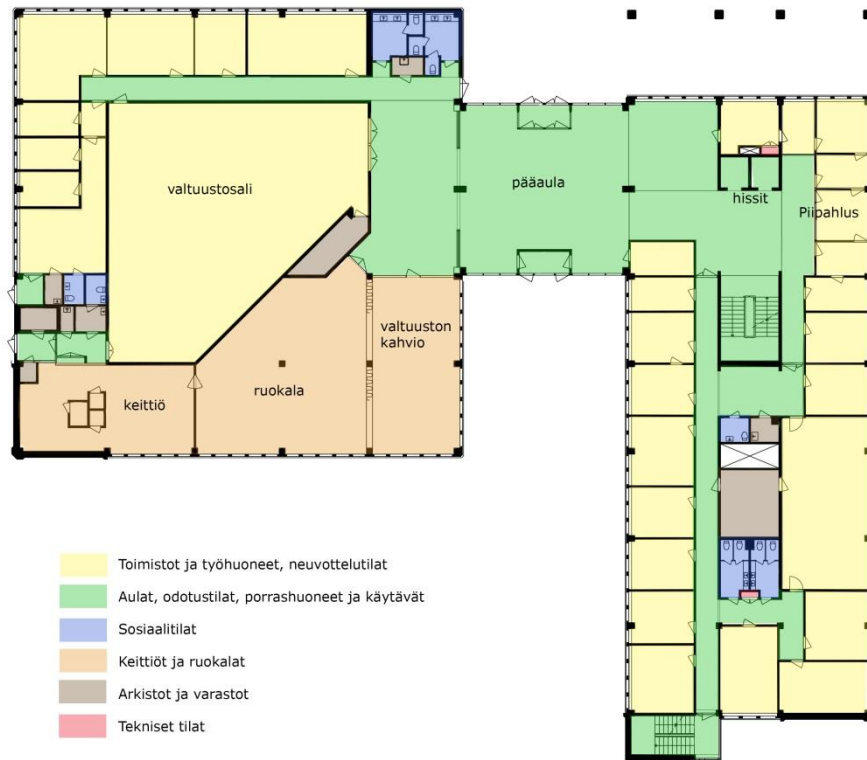
#### B- ja A-osien ensimmäisen kerroksen pohjapiirros.

B-osan keskellä on porrastettu valtuustosalin, joka muuta rakennusmassaa korkeampana saa luonnonvaloa yläikkunoista. Valtuustosalin viistetyn seinän takana on ruokala, ja sen yhteydessä ruokalan keittiö sekä valtuuston kahvio. Valtuustosalin pohjoispuolella on neuvotteluhuoneita. Valtuustosalin itäpuolella sijaitsee alun perin virastotalon kopiolaitoksen yhtenäinen tila. Ruokalan keittiötilojen itänurkassa sijaitsivat henkilökunnan sosiaali-tiloja, jotka purettiin vuoden 1999 saneerauksen yhteydessä.

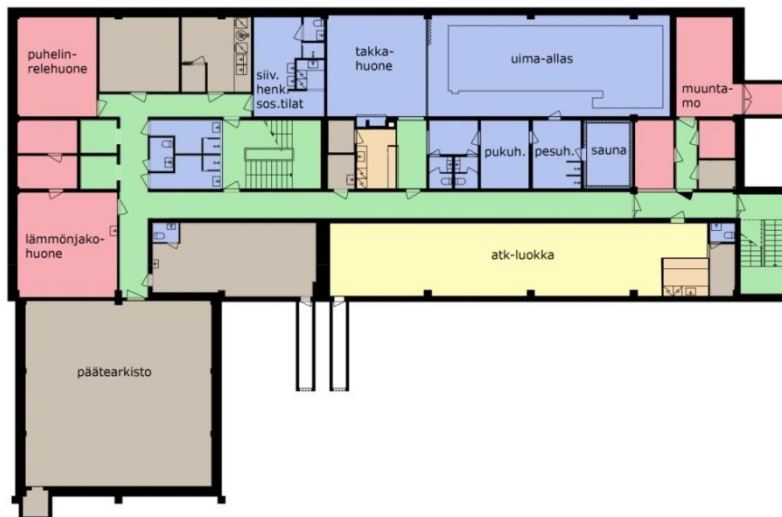
A-osan kellarikerroksen pohjapiirros.

A-osan kellarikerroksessa on pääosin sosiaalitiloja, teknisiä tiloja sekä varasto- ja arkistotiloja. Kellarikerroksen pohjakaava on säilynyt muuttumattomana. Alkuperäinen väestösuojatila toimii nykyisin atk-luokkana.

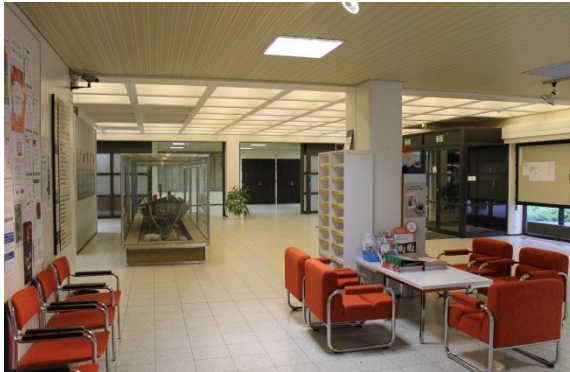
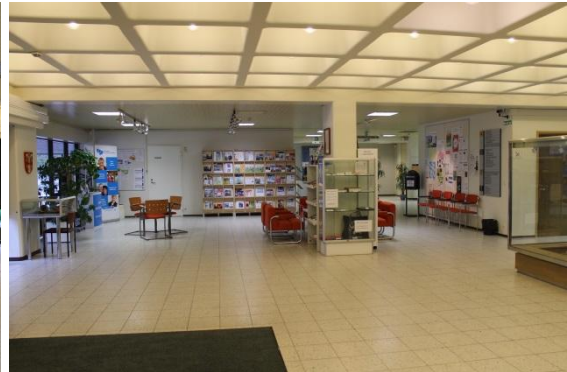
Pääsisäänkäynnin sisääntuloaula sisustuksineen edustaa rakennusajan arkkitehtuuria

Sisäänkäyntitilojen lattiat on päällystetty (30x30) mm suuruisilla, syvähiotuilla mosaiikkibetonilaatoilla (Harjun Betoni malli n:o 59). Käytävöissä on käytetty ruskeita ja valkoisia Hovi-laattoja (PVC-vinylikvartsilaatta). Jalkalistat ovat tumman ruskeat. Seinät ovat valkoiseksi maalattua sileävalubetonia. Sisääntuloaulassa on lasikuitumuottiin valettu betoninen lokeroholvikatto. Käytävöissä ja odotusauloissa on käytetty alaslaskettua rei'itettyä metallisälekattoa (Laurex-KFRT-paneeli). Sisääntuloaulassa on upotetut ritalävalaisimet ja käytävöillä loisteputkivalaisimet.

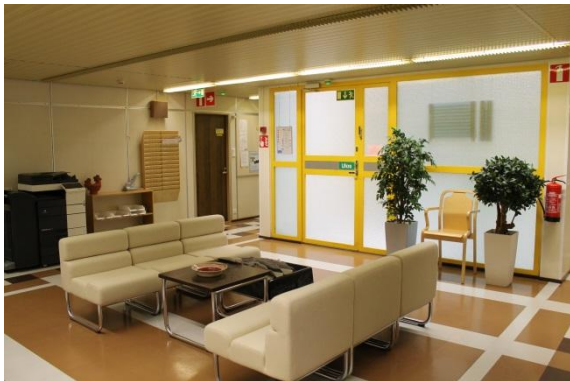
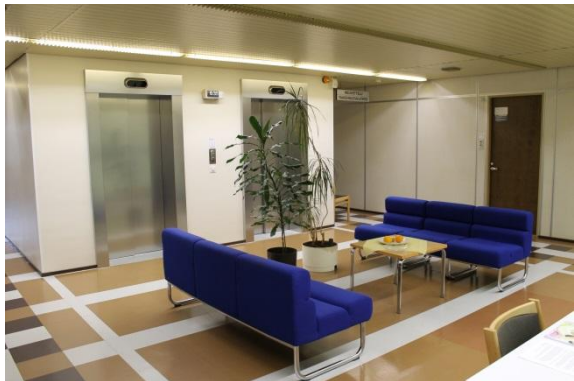
Vasemmalla neljännen kerroksen odotusaula ja oikealla kolmannen kerroksen odotusaula. Kerrosten omat tunnusvärit näkyvät edelleen aulojen palo-ovissa. Hissit on uusittu 2015.

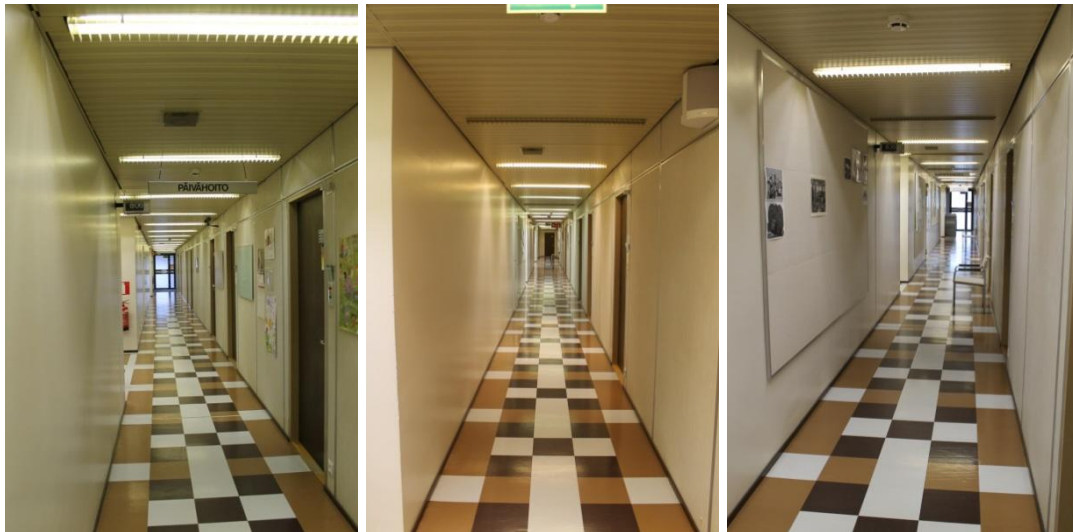
Pitkiä käytäviä rytmittävät toimistohuoneiden ovet ja lattialaattojen sommittelu. Vasemmalla ensimmäisen kerroksen käytävä, keskellä toisen ja oikealla kolmannen kerroksen käytävä.

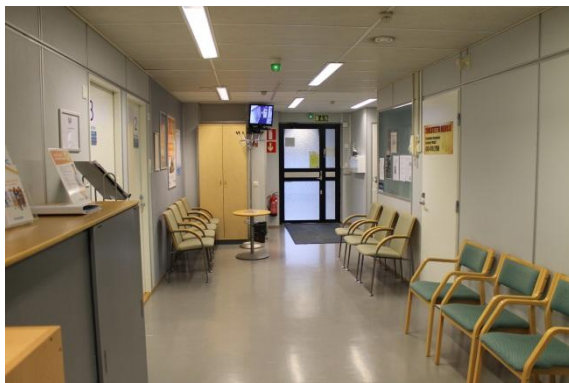
C-osan toisen kerroksen odotustila.

C-osan ensimmäisessä kerroksessa kansalaisopiston tiloissa ei ole varsinaisia käytävä- tai odotusauloja. Toisen kerroksen keskikäytävällä on Terveystalon ja hierontapalveluiden odotustila. Käytävän eteläosassa lattiamateriaalina on ruskea ja pohjoisosassa harmaa vinyylilaatta. Vaalean harmaat väliseinät ovat levyrakenteisia.

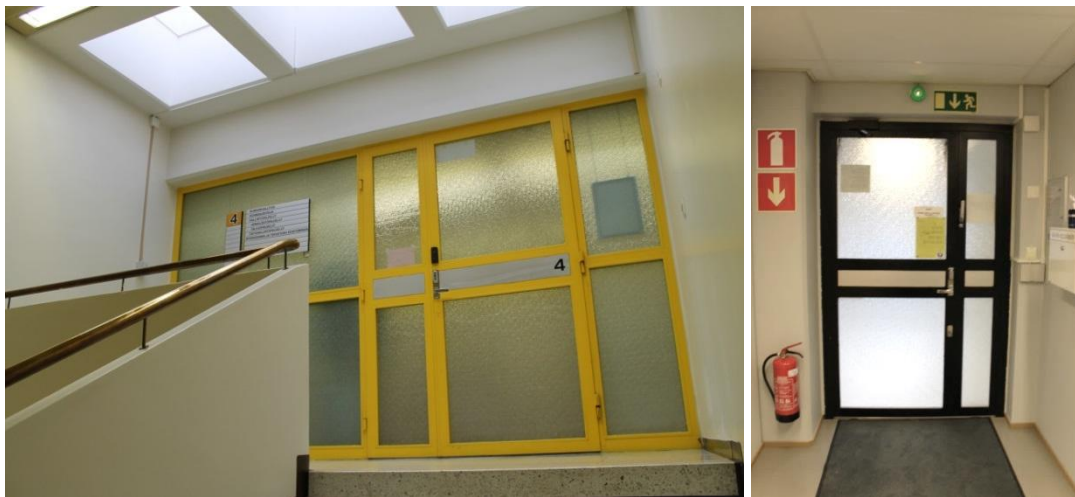
Porrashuoneiden yhteydessä on teräsrunkoiset palo-ovet. Vasemmalla pääporrashuoneen neljännen kerroksen palo-ovi ja oikealla C-osan porrashuoneen palo-ovi.

Kaikkien porrashuoneiden portaiden askelmat ovat mosaiikkibetonia ja lepotasojen lattiapäällyste mosaiikkibetonilaattaa. Lepotasojen jalkalistat ovat mustaa muovilistaa. Askelmien kohdalla jalkalistat ovat muovilevyä. Kaiteet A-portaassa on puhtaaksivalettua betonia. Käsijohteet ovat taivutettua messinkiputkea. B- ja C-portaiden kaiteet ovat pinnakaiteita ja käsijohde muovipäällysteinen. Porrashuoneisiin johtavat teräsrunkoiset palo-ovet. Porrashuoneet ovat säilyttäneet alkuperäiset asunsa.

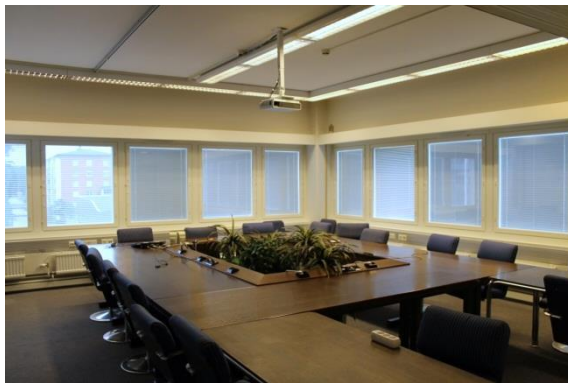
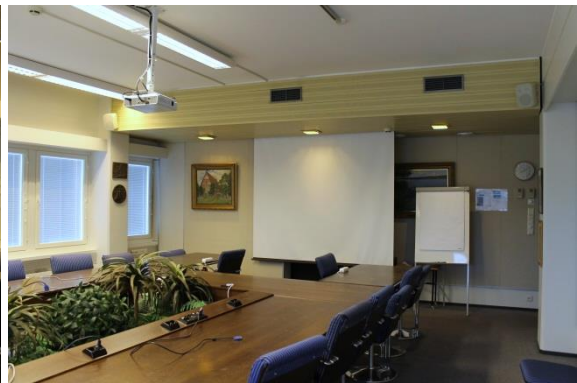
**Kunnanhallituksen kokoushuone ylimmän kerroksen koillisnurkassa.**

Hollolan kunnanhallituksen kokoushuone sijaitsee A-osan neljännen kerroksen pohjoisosassa. Suorakaiteen muotoisen huoneen kahdella seinällä on nauhaikkunat. Kokouspöydät ovat tammi-viilupintaiset ja ne on ryhmitelty kahdeksi toisissaan kiinni olevaksi suorakaiteen muotoiseksi kehäksi. Sen ympärille asettuvat kromilaippajalkaiset, pehmustetut ja sinisellä kankaalla verhoillut neuvottelutilatuolit. Seinät ovat valkoiseksi maalattua sileävalubetonia. Eteläisellä seinällä on Halltexin pellavapäälysteiset sisustuslevyt. Lattiassa on harmaa tekstiilimatto. Alkuperäinen matto on ollut mallia Oy Vaasan Matto Ab Hardtwist 631. Katossa on loisteputkivalaisimet.

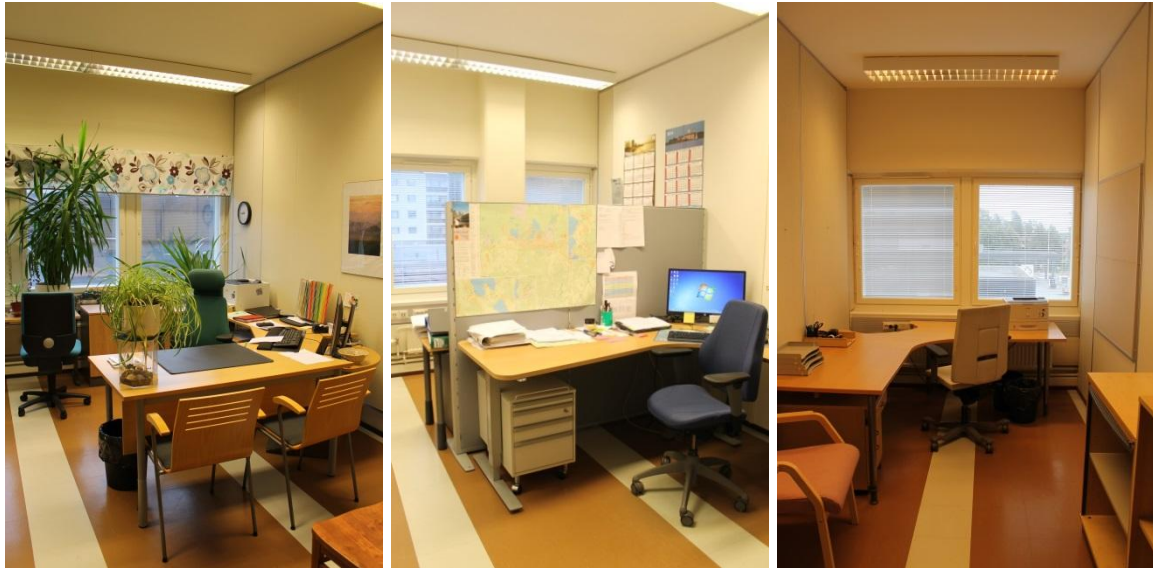
Toimistohuoneet ovat ulkoasultaan yhteneväisiä. Vasemmalla on toisen kerroksen toimistohuone, keskellä kolmannen kerroksen toimistohuone ja oikealla neljännen kerroksen toimistohuone.

A-osan toimistotiloissa on kaksoiskäytävä, joiden molemmin puolin on 10m<sup>2</sup>:n tai 15m<sup>2</sup>:n suuruisia yhden hengen huoneita. Käytävien väliin sijoittuu varasto- ja WC-tiloja sekä porrashuoneet. Päädyissä, ikkunaseinillä on neuvottelutilat. Isompiin toimistohuoneisiin avautuu kolme nauhaikkunarivistön ikkunaa ja pienempiin kaksi. Lattiamateriaalina niissä on ruskea Hovi-laatta, jossa on valkoisia, ikkunaseinää kohti olevia valkoisia raitoja. Jalkalistat ovat tumman ruskeat. Toimistotilojen seinät ovat muovipinnoitettua levyä, joissa on alumiinilistat tai Halltexin pellavapintaista sisustuslevyä. Sisäkatot ovat tasoitepintaista teräsbetonilaattaa. Katoissa on loisteputkivalaisimet. Ovet ovat tammiviilupintaiset ja niissä on sähköpielet. Toimistotilojen väliseinien sijaintia on vuosien saatossa paikoitellen muutettu.

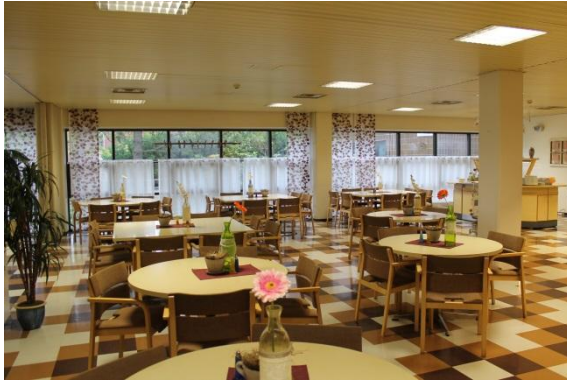
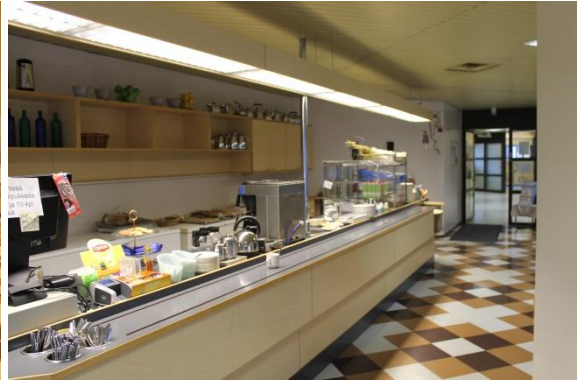
Virastotalon henkilökunnan ruokala on kokoussiivessä B, ja ruokalan yhteydessä on valtuuston kahvio ja ruokalan keittiö. Suuren avoimen tilan mahdollistavat kookkaat betonipilarit, jotka kannattelevat kattorakenteita. Tilasta on erotettavissa valtuuston kahvio omakseen kangas- päällysteisellä siirtoseinällä. Ruokalassa on ruskein ja valkoisin Hovi-laatoin ruutukuvioitu lattia. Sisäkatto on leveätä valkoista metallisälettä, joka on akustoitua. Tarjoilulinjasto on valtuustosalin seinän suuntaisesti. Ruokasalin tarjoilulinjasto on tehty vuonna 1992 ja keittiön muutostyö toteutettiin vuonna 1999. Muutostöiden yhteydessä keittiön vieressä olleet henkilökunnan sosiaalitilat purettiin ja keskellä olleet kylmiöt ja varasto uudistettiin.

**Ruokasali ja tarjoilulinjasto kokoussiivessä.**

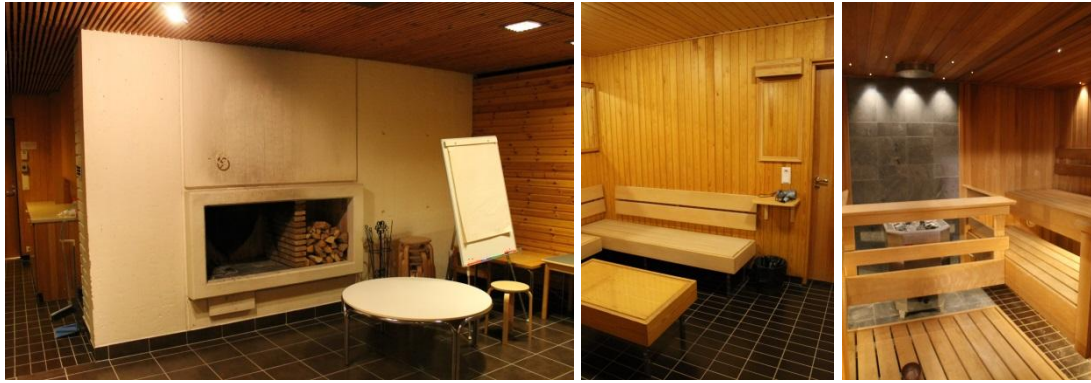
Virasto-osan A kellarikerroksessa on virastotalon saunaosasto, johon kuuluu takkahuone, pukujä pesutilat, löylyhuone sekä uima-allastila. Takkahuoneen ja uima-allastilan seinät on verhoiltu vaakasuuntaisella mäntypaneelilla. Katto on hienosahattua mäntysäleikköä. Valkoiseksi maalatun avotakan etuosa on valettu betonista näyttäväksi. Tulisijan suuaukko ja puiden säilytysyvennys sijaitsevat vierekkäin ja niitä reunustaa betonista valettu yhtenäinen ulokkeellinen kehys. Tulipesä on tiilestä muurattu. Lattiat on päällystetty Pukkilan ruskeilla sintratuilla lattialaatoilla, (96x196x10). Takkahuoneen laatta on neliömuotoinen. Uima-allas on laatoitettu Pukkilan Kesto lasitetulla ja sintratulla valkoisella uima-allaslaatoilla (96x196x10). Lattiakaivojen päällä on teakpuiset ritilät. Altaan kohdalla sisäkatto on korkeammalla kuin mitä tilan reunoilla. Altaan päällinen sisäkatto on vaneria ja matalammilla osilla on käytetty mäntyrimaa, jossa on neliöprofiili. Altaan päällisen korotuksen reunoilla on loisteputkivalaisimet antamassa epäsuoraa valoa. Laidoilla mäntyrimoitukseen on upotettu neliön muotoiset ritilävalaisimet. Löylyhuone on kunnostettu vuonna 2000.

Vasemmalla takka, keskellä pukuhuone ja oikealla löylyhuone.

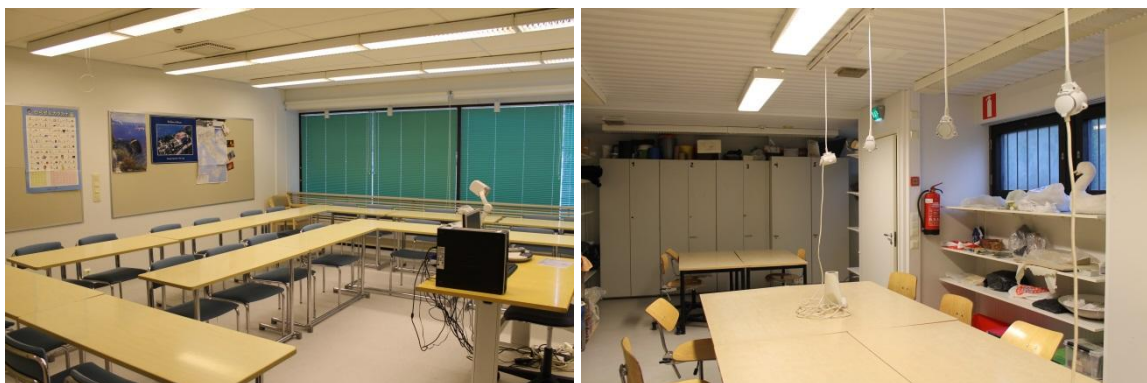
Tiloissa toimi alun perin pankki, posti sekä apteekki. Tilat muutettiin kansalaisopiston käyttöön 1996. Alkuperäisestä tilarakenteesta tai pintamateriaaleista on jäljellä ainoastaan holvit ja tuulikaapit. Alkuperäinen lattiamateriaali päätiloissa oli Hovi-muovilaatta (PVC-vinylikvartsilaatta).

Virastotien puoleinen opetustila ja sisäpihan puoleinen opetustila, joka on entinen poliisin tila.

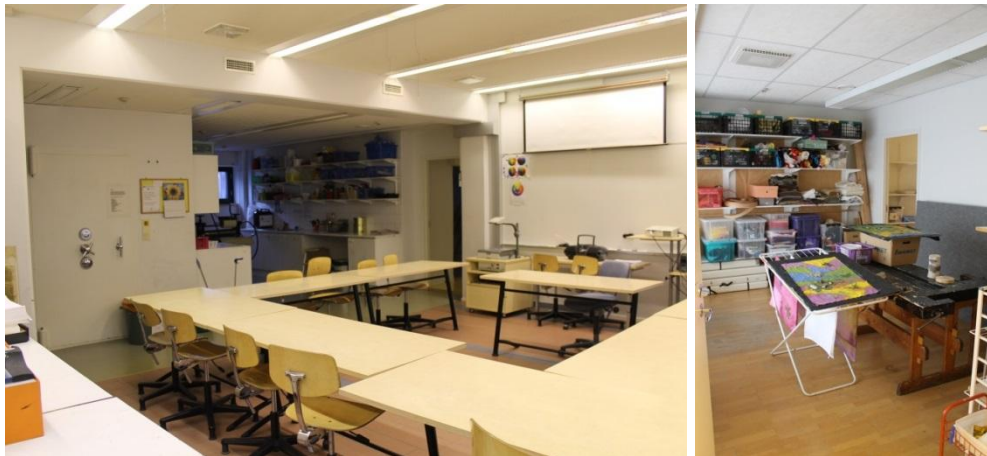
Vasemmalla entinen pankkisali ja oikealla entisen apteekin tila.

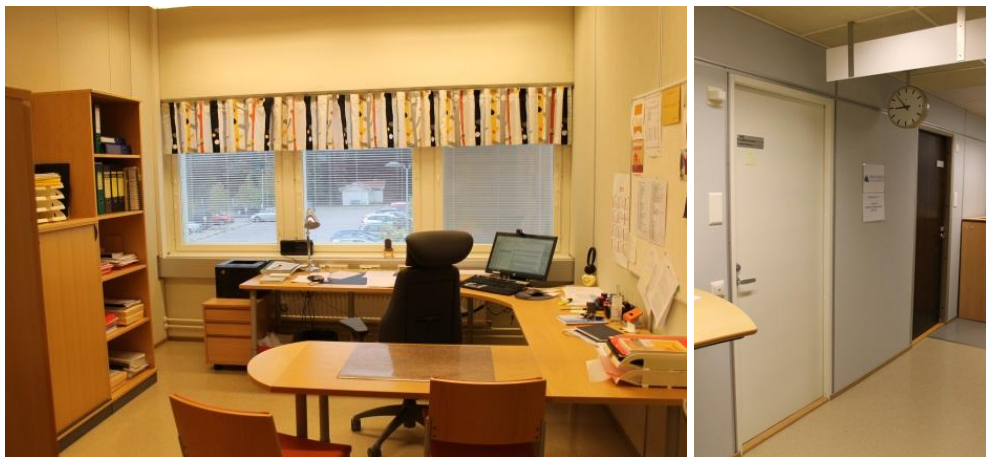
C-osan toisen kerroksen pohjoisosassa on Terveystalo ja hierojan tilat ja eteläosaan sijoittuu Päijät-Hämeen sosiaali- ja terveysyhtymän ympäristöterveydenhuollon tilat. Lattiamateriaalina on pääosin vaalean kellertävä tai harmaa vinyylilaatta. Vaalean harmaat väliseinät ovat levyrakenteisia. Ovet ovat joko tammiviilupintaisia tai valkoisia laakaovia. Alakatot on päällystetty vaalealla levyllä.

Toisessa kerroksessa toimi ravintola aina vuoteen 1989 asti, jonka jälkeen tilat muutettiin toimistokäyttöön. Alkuperäisiä seinärakenteita tai pintamateriaaleja ei ole enää nähtävissä.

Toisen kerroksen työhuone ja käytävätilaa.

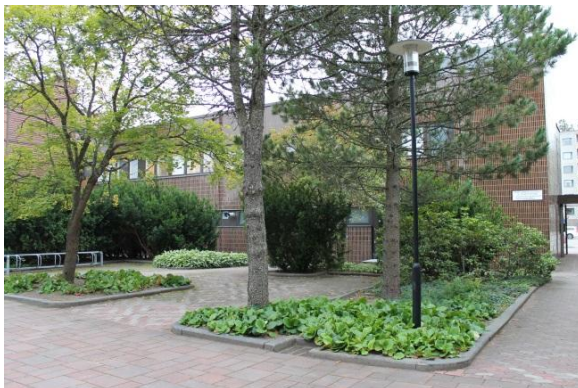
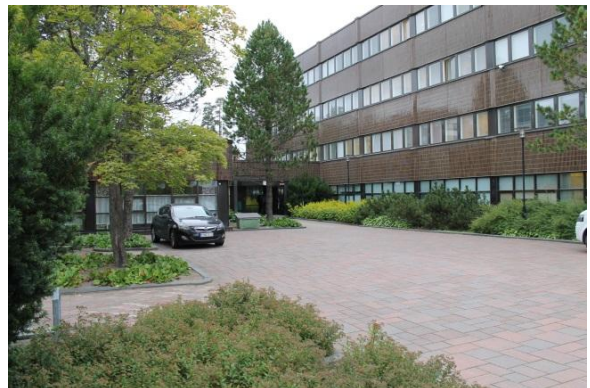
Kunnanviraston rakennusosat rajaavat etelään avautuvan sisäpihan, joka päättyy asfaltoituun pysäköintialueeseen ja sen eteläpuolelle sijoittuvaan liikerakennukseen. Viraston sisäpiha on laatoitettu harmaalla ja punertavalla betonilaatalla. Istutusalueen on reunustettu harmaalla betonireunakivellä. Istutusalueilla kasvaa perennoja sekä angervoja, vuorimäntyä, kartiomarjakuusta ja alppiruusua. Pihalla kasvaa muutama vaahtera ja sembramänty. Valaistus on kunnostettu 1992. Pohjoisen pääsisäänkäynnin yhteydessä kasvaa perennoja sekä surukuusi. Alkuperäisissä piirustuksissa sisäpihalle oli suunniteltu suorakaiteen muotoinen allas, joka suullisen tiedon mukaan on poistettu 2000-luvulla.

Kunnanviraston vihreä sisäpiha.

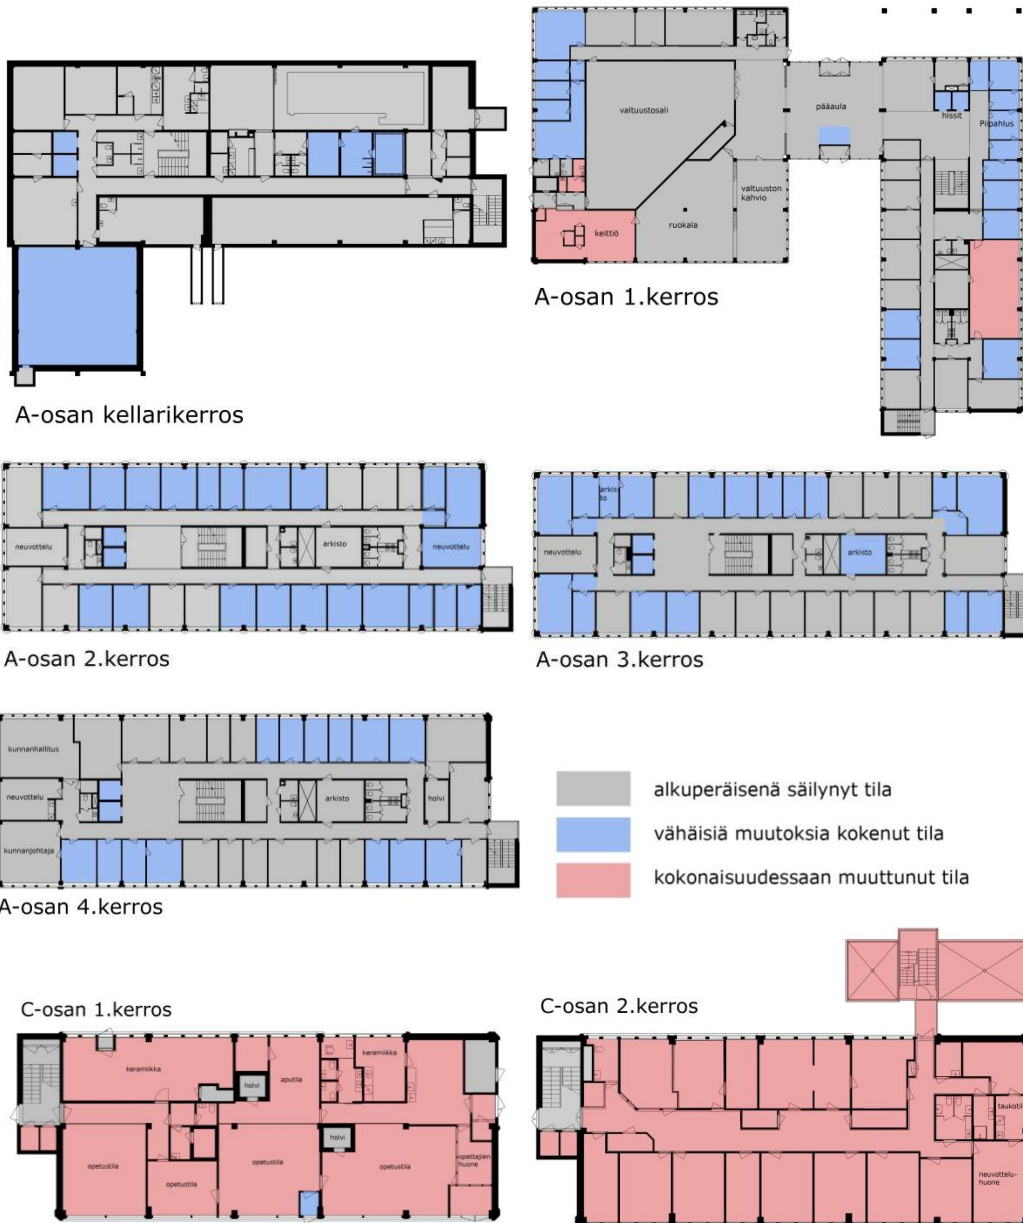
Ajoituskaavioissa harmaalla on osoitettu tilat, jotka ovat alkuperäisen suunnitelman mukaisia ja alkuperäisessä käytössä. Sinisellä on osoitettu tilat, joiden alkuperäinen käyttötarkoitus on säilynyt, mutta pintamateriaaleja ja yksityiskohtia on merkittävästi uusittu tai tilat, joiden alkuperäinen käyttötarkoitus on muuttunut mutta ulkoasu on säilynyt muuttumattomana. Punaisella on osoitettu tilat, joiden alkuperäinen tilajako ja käyttötarkoitus ovat muuttuneet ja joissa ei ole nähtävissä alkuperäisiä pintamateriaaleja.
