HOLLOLAN KUNNANVIRASTON RAKENNUSHISTORIASELVITYS

HOLLOLAN KUNTA
11/2017

RAMBOLL

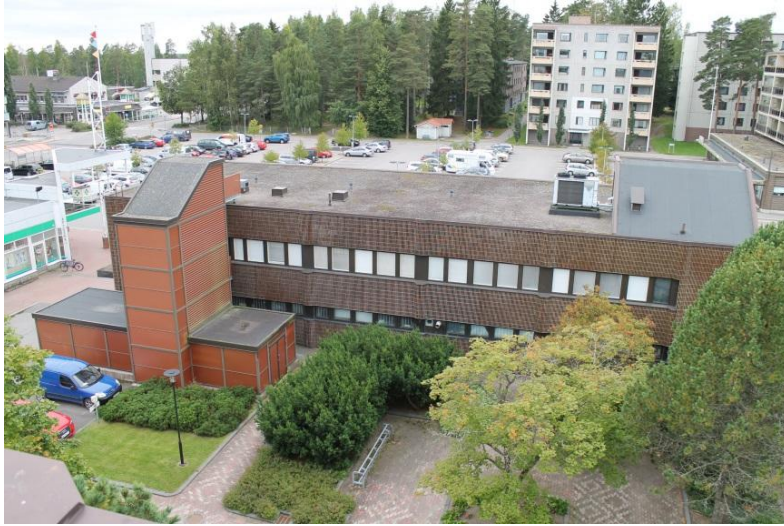
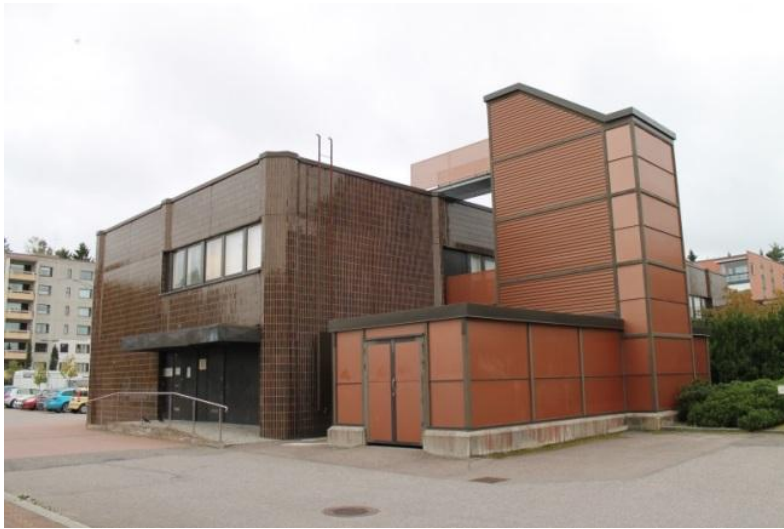
Liikesiipi C:n sisäpihan puoleinen julkisivu ja eteläpääty sekä vuonna 2003 rakennettu uusi porrashuone, varasto ja jätekatos. Laajennusosan julkisivumateriaaleina on käytetty kuparin väristä profiloitua peltiä ja reikäpeltiä.

Vuonna 2003 rakennettiin C-osan yhteyteen uusi jätekatos, porrashuone ja varasto. Suunnittelusta vastasi Arkkitehtitoimisto Vuorelma & Salo Oy.

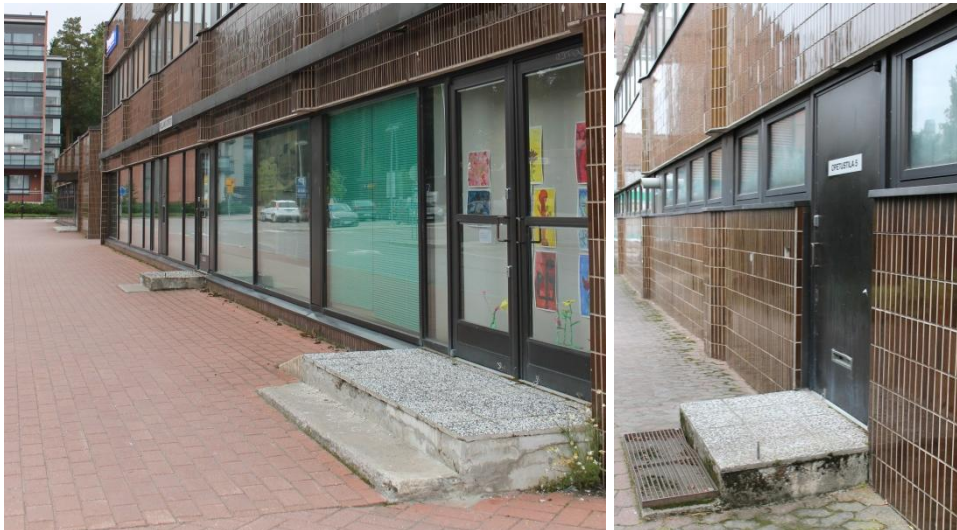
Liikesiipi C:n Virastotien puoleisella julkisivulla on kaksi kattamatonta sisäänkäyntiä ja sisäpihan puolella yksi kattamaton sisäänkäynti. Virastotien puoleiset ulko-ovet poikkeavat alkuperäisten piirustusten mukaisista.

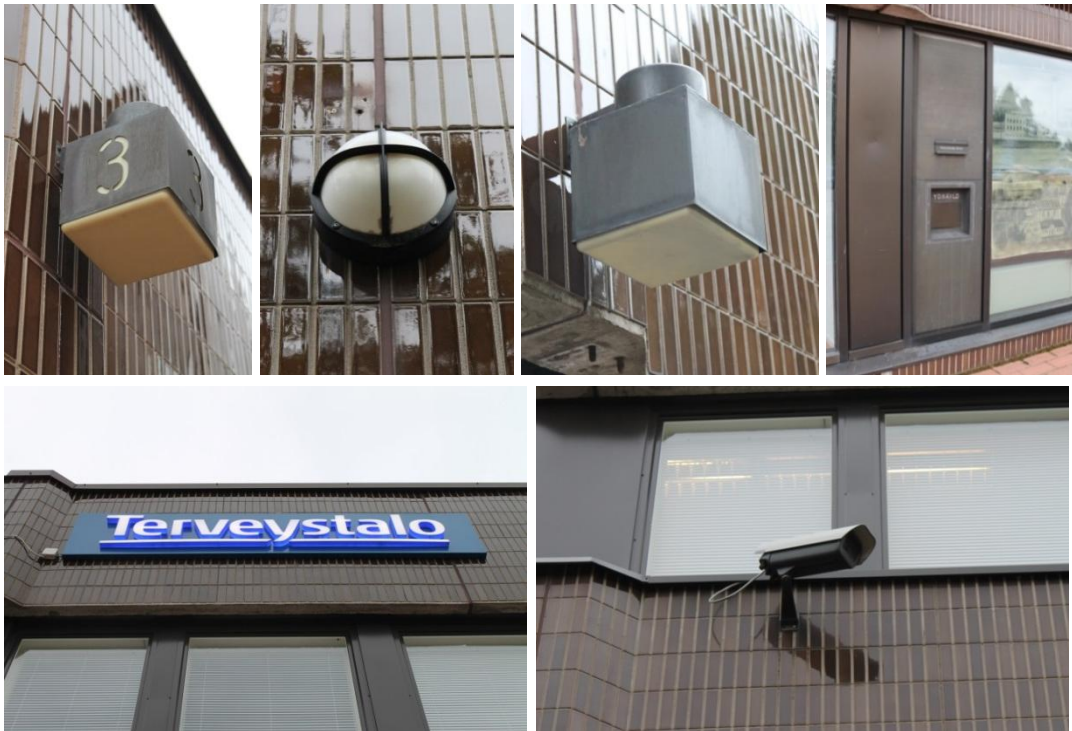
Valaisimia ja varusteita viraston julkisivuissa. Nelionmuotoiset valaisimet ovat alkuperäisiä tai alkupe-
räistä vastaavia..

Virastotalon eteläisellä julkisivulla muuta rakennusta korkeamman porrashuoneen yläosassa on suuri kunnan vaakuna. Virastotien puoleisella julkisivulla on Terveystalon valomainos sekä rakennuksessa sijainneen pankin yösäiliön luukut.

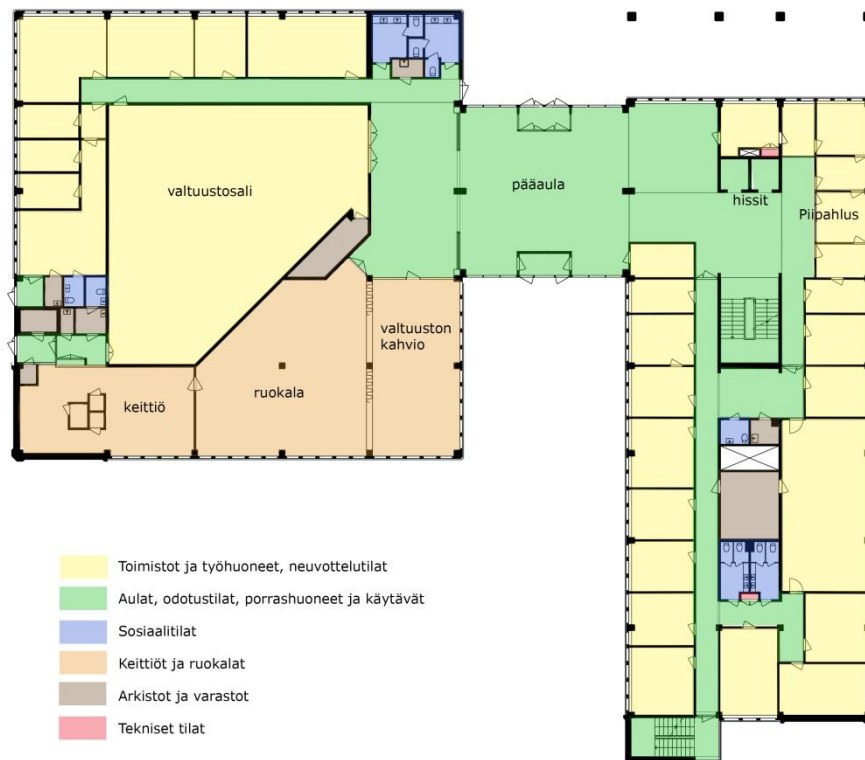
B- ja A-osien ensimmäisen kerroksen pohjapiirros.

B-osan keskellä on porrastettu valtuustosalin, joka muuta rakennusmassaa korkeampana saa luonnonvaloa yläikkunoista. Valtuustosalin viistetyn seinän takana on ruokala, ja sen yhteydessä ruokalan keittiö sekä valtuuston kahvio. Valtuustosalin pohjoispuolella on neuvotteluhuoneita. Valtuustosalin itäpuolella sijaitsee alun perin virastotalon kopiolaitoksen yhtenäinen tila. Ruokalan keittiötilojen itänurkassa sijaitsivat henkilökunnan sosiaalitiloja, jotka purettiin vuoden 1999 saaneerauksen yhteydessä.

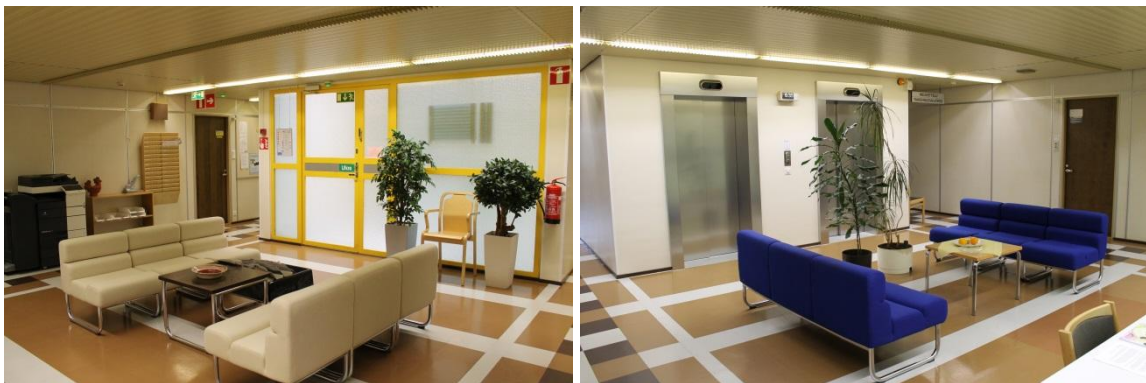
Vasemmalla neljännen kerroksen odotusaula ja oikealla kolmannen kerroksen odotusaula. Kerrosten omat tunnusvärit näkyvät edelleen aulojen palo-ovissa. Hissit on uusittu 2015.

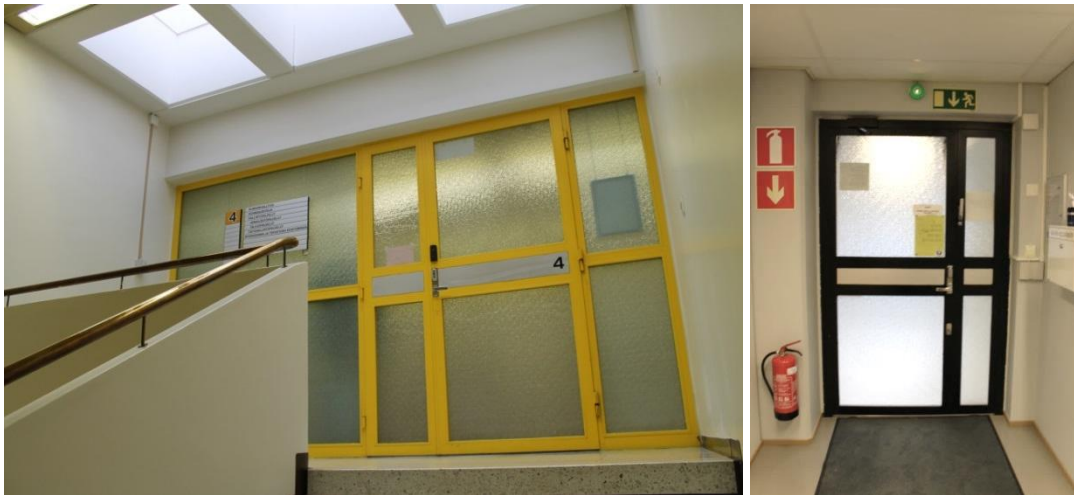
Porrashuoneiden yhteydessä on teräsrunkoiset palo-ovet. Vasemmalla pääporrashuoneen neljännen kerroksen palo-ovi ja oikealla C-osan porrashuoneen palo-ovi.

Kaikkien porrashuoneiden portaiden askelmat ovat mosaiikkibetonia ja lepotasojen lattiapäällyste mosaiikkibetonilaattaa. Lepotasojen jalkalistat ovat mustaa muovilistaa. Askelmien kohdalla jalkalistat ovat muovilevyä. Kaiteet A-portaassa on puhtaaksivalettua betonia. Käsijohteet ovat taivutettua messinkiputkea. B- ja C-portaiden kaiteet ovat pinnakaiteita ja käsijohde muovipäällysteinen. Porrashuoneisiin johtavat teräsrunkoiset palo-ovet. Porrashuoneet ovat säilyttäneet alkuperäiset asunsa.
