# HÄLVÄLÄN KOULUN RAKENNUSHISTORIASELVITYS

HOLLOLAN KUNTA  
03/ 2023

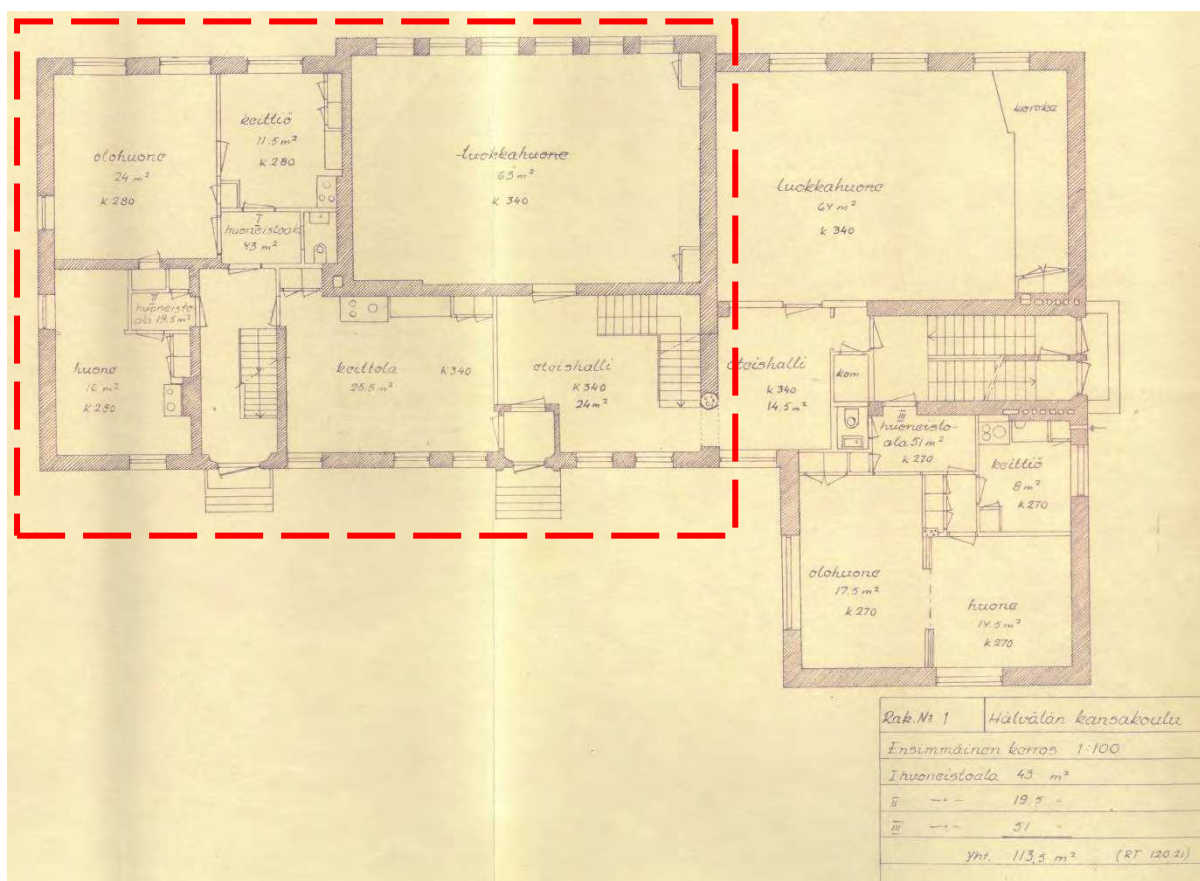
Kuva 13. Ensimmäisen kerroksen pohjapiirustus vuodelta 1948. Koulun alkuperäinen rakennusosa näkyy kuvassa punaisella katkoviivalla rajattuna. (Hollolan rakennusvalvonta)

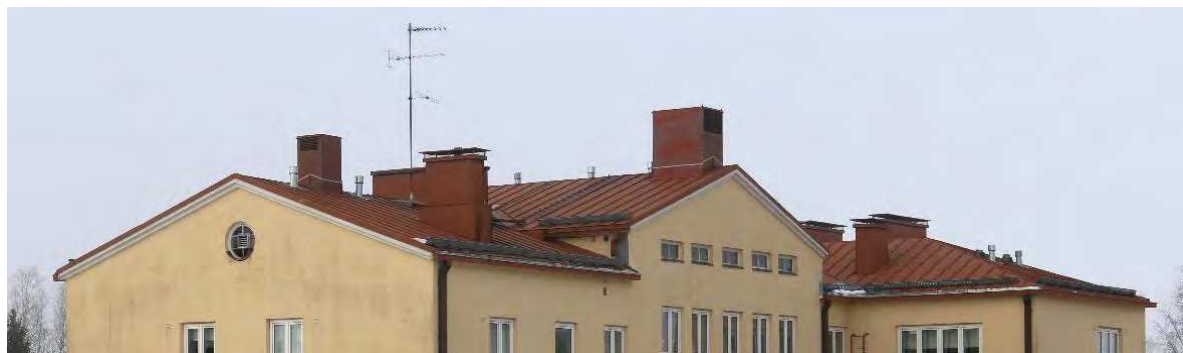
Kuva 64. Koulun kattomuoto on säilynyt alkuperäisenä. Katemateriaali on nykyisin pelti.

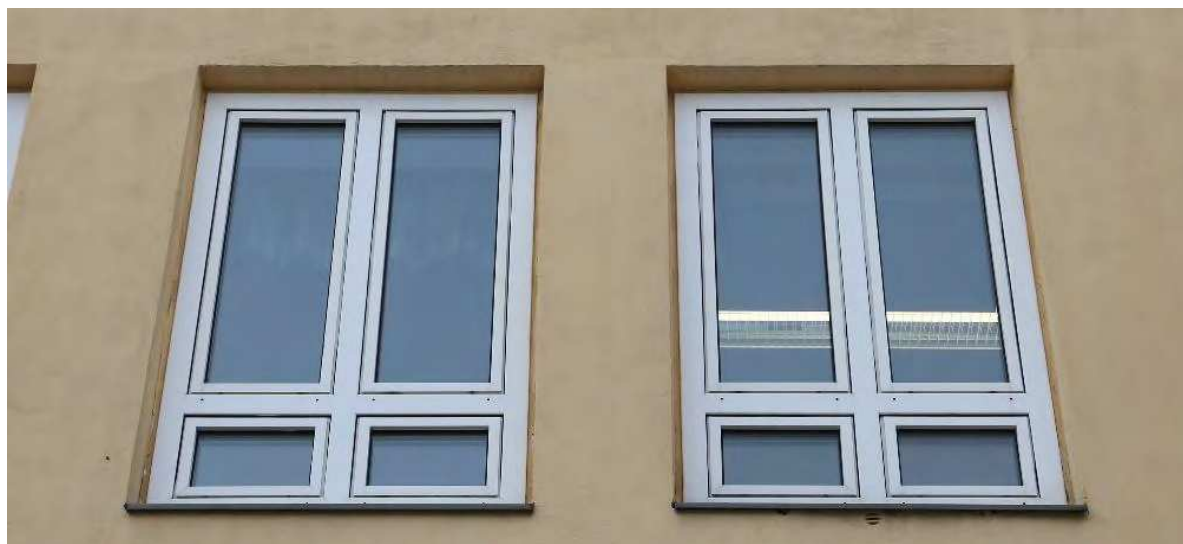
Kuva 65. Koulun ikkunat ovat neliruutuiset ja puitejako on epäsymmetrinen.

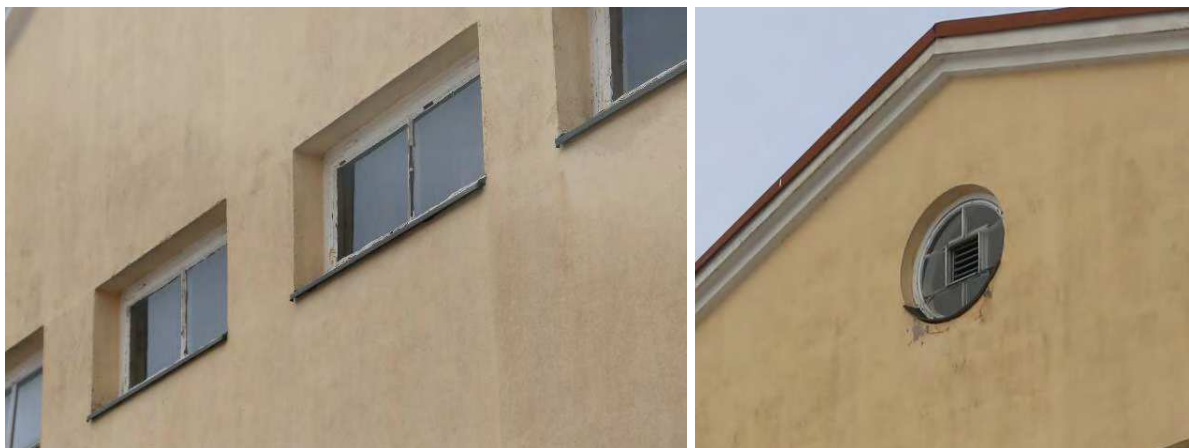
**Kuva 66. Ullakkokerroksessa on säilynyt alkuperäiset ikkunat.**

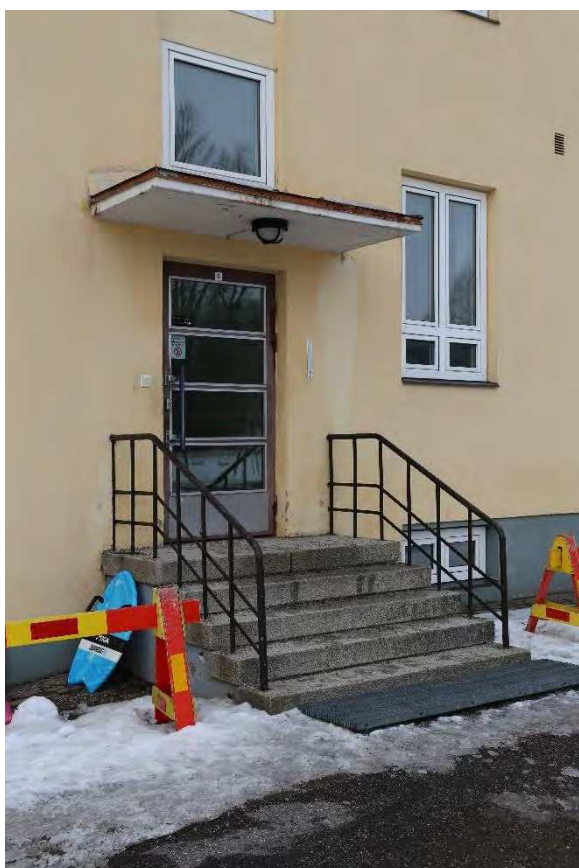
**Kuva 67. Itäseinustan entisen asuinosan sisäänkäynti.**

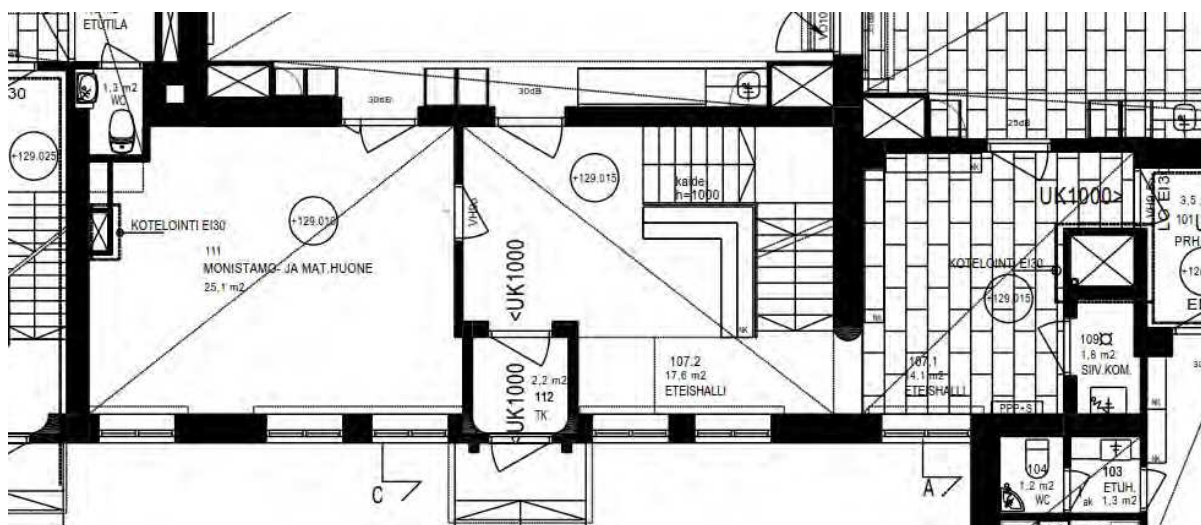
Kuva 71. Ensimmäisen kerroksen pääaula. Monistamo- ja materiaalihuoneen paikalla oli alun perin koulun keittola. Ote pohjapiirustuksesta 10.4.2019. (Hollolan rakennusvalvonta)

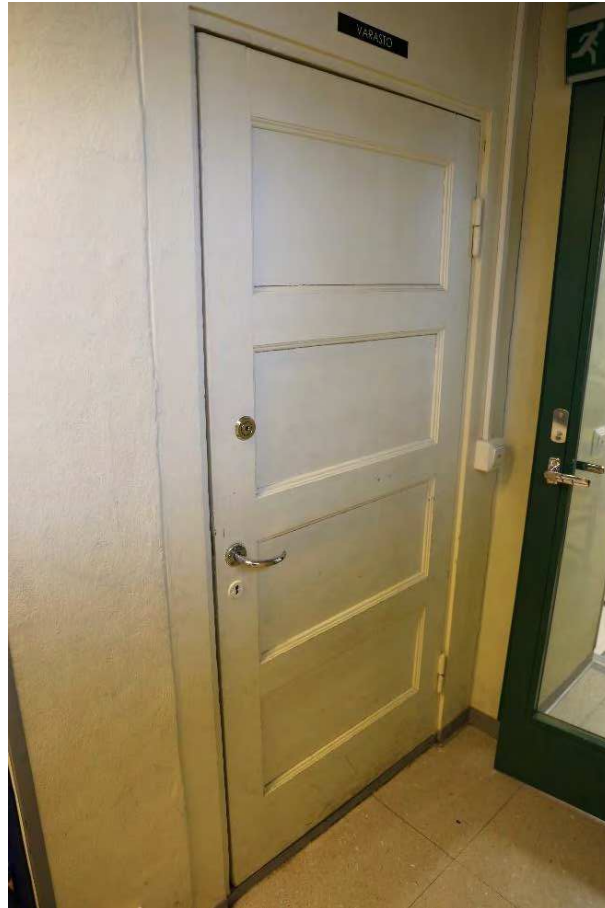
Kuva 82. Koko koulurakennuksen ainut alkuperäisen puuovi löytyi kellarikerroksen käytävätilan yhteydessä olleesta komerosta.

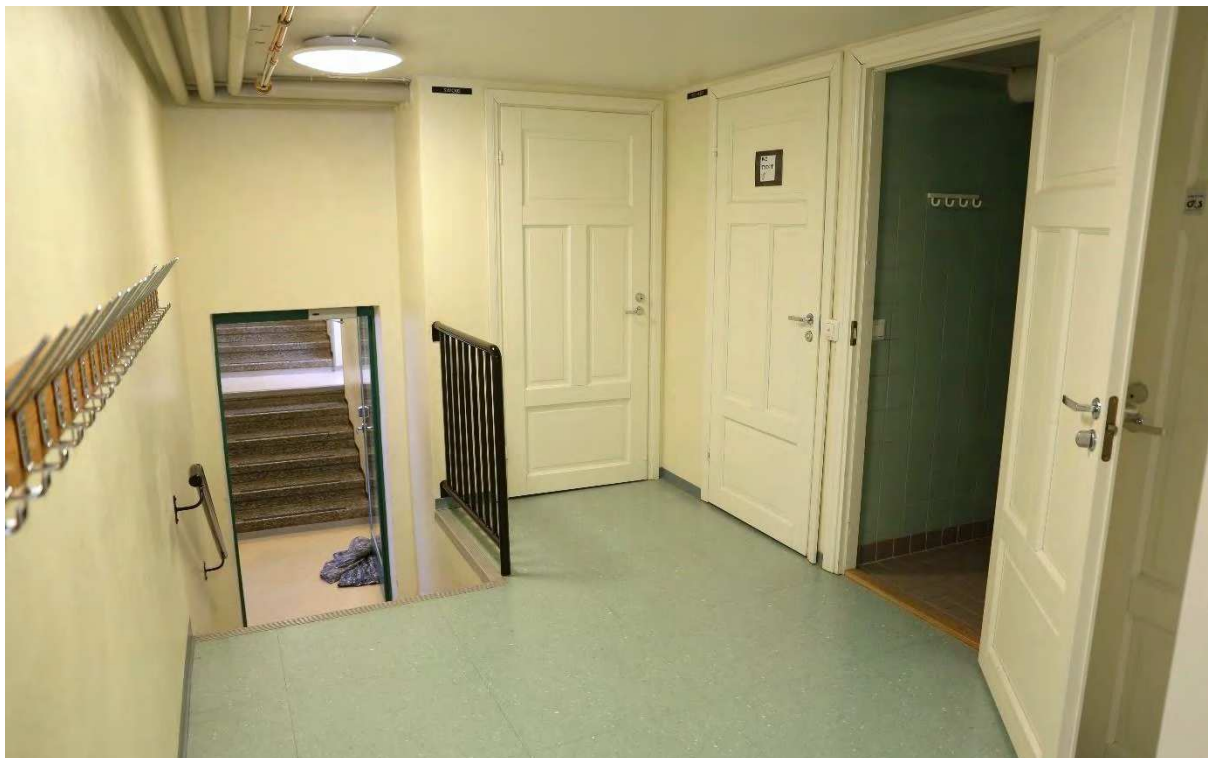
Kuva 83. Kellarikerroksen käytävätilaa kuvattuna etelästä pohjoiseen.
