HÄLVÄLÄN KOULUN RAKENNUSHISTORIASELVITYS

HOLLOLAN KUNTA
03/2023

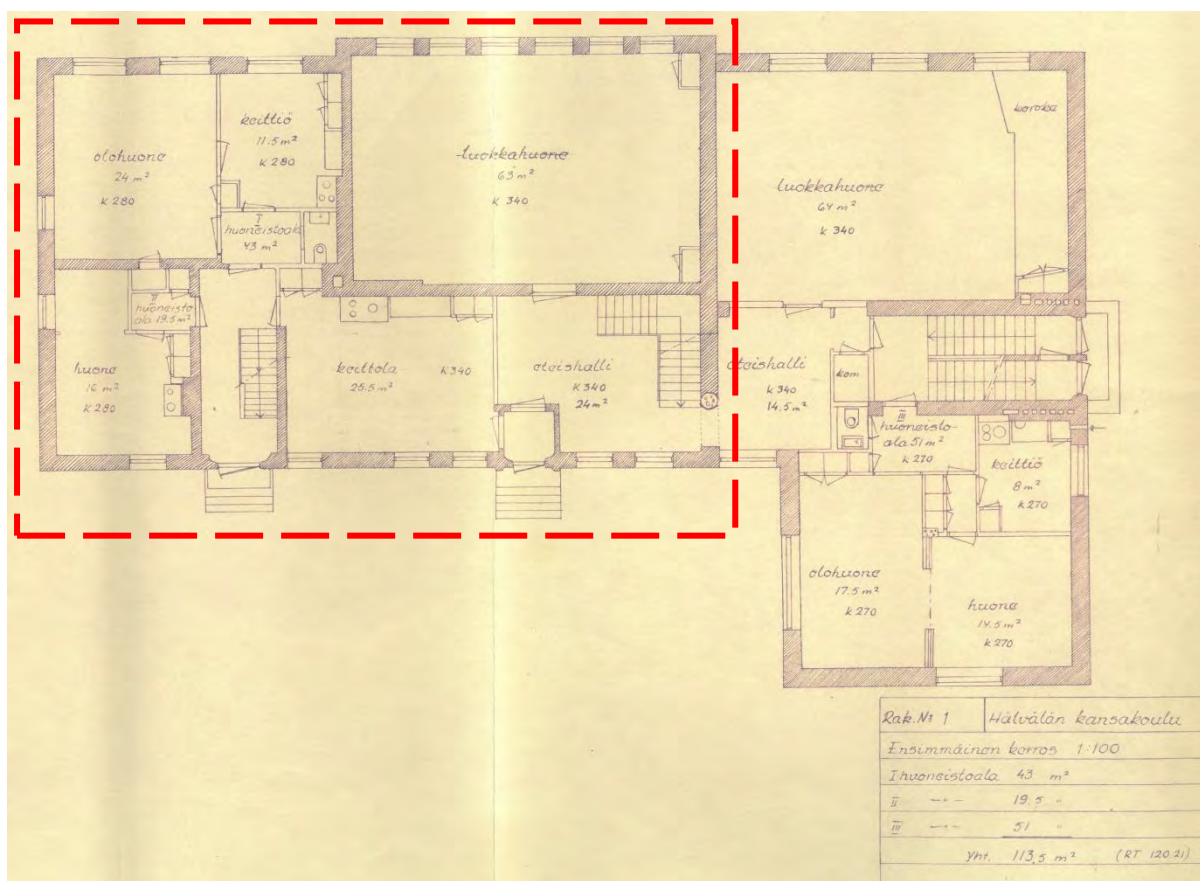
Kuva 13. Ensimmäisen kerroksen pohjapiirustus vuodelta 1948. Koulun alkuperäinen rakennusosa näkyy kuvassa punaisella katkoviivalla rajattuna. (Hollolan rakennusvalvonta)

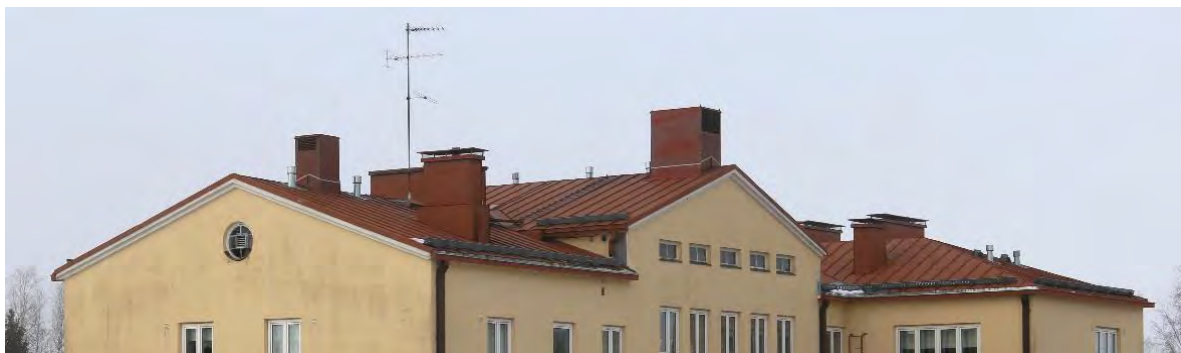
Kuva 64. Koulun kattomuoto on säilynyt alkuperäisenä. Katemateriaali on nykyisin pelti.

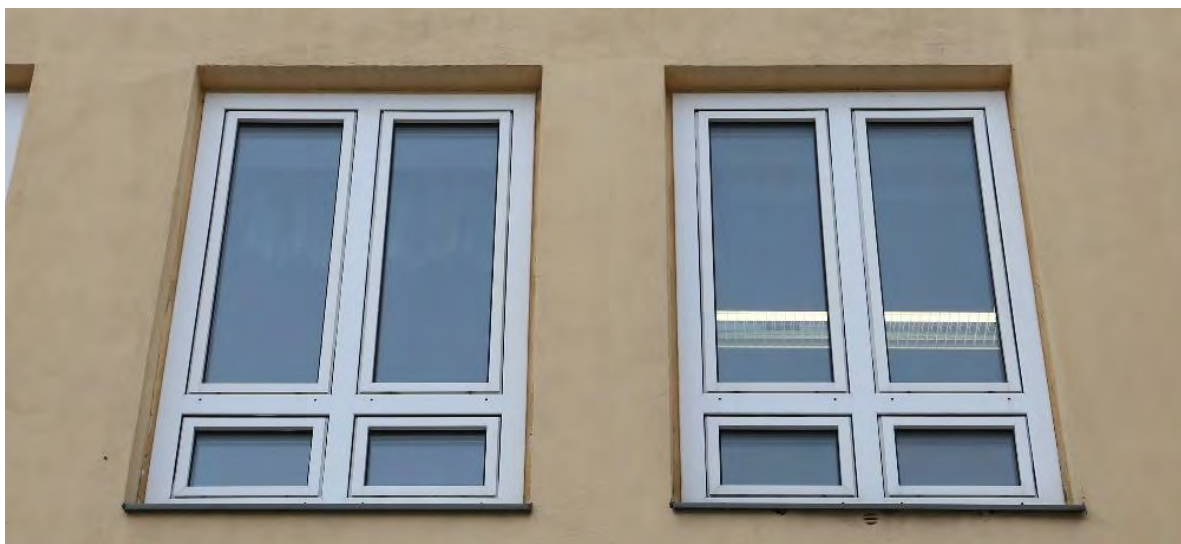
Kuva 65. Koulun ikkunat ovat neliruutuiset ja puitejako on epäsymmetrinen.

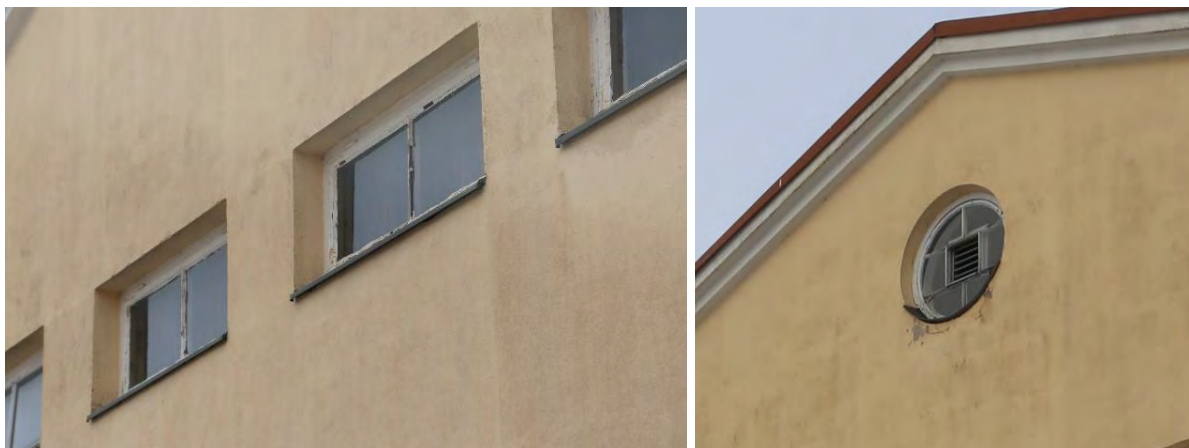
Kuva 66. Ullakkokerroksessa on säilynyt alkuperäiset ikkunat.

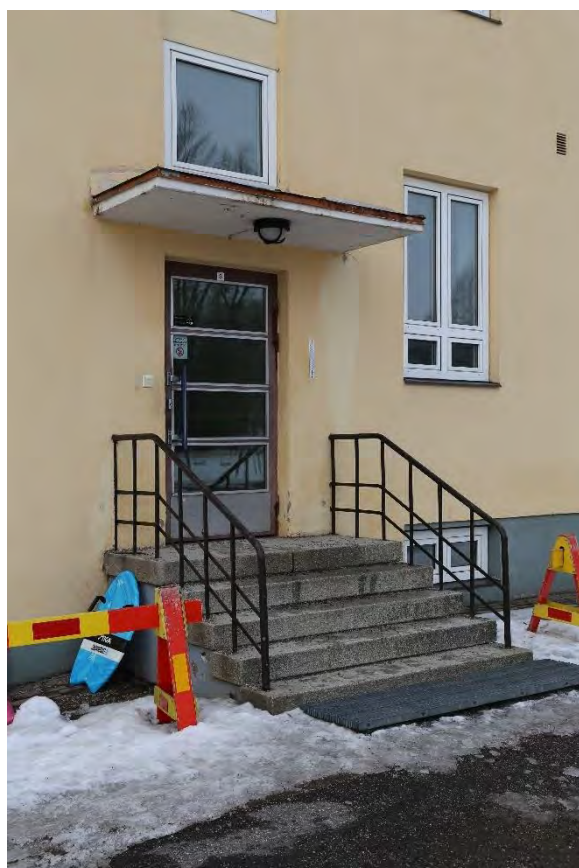
Kuva 67. Itäseinustan entisen asuinosan sisäänkäynti.

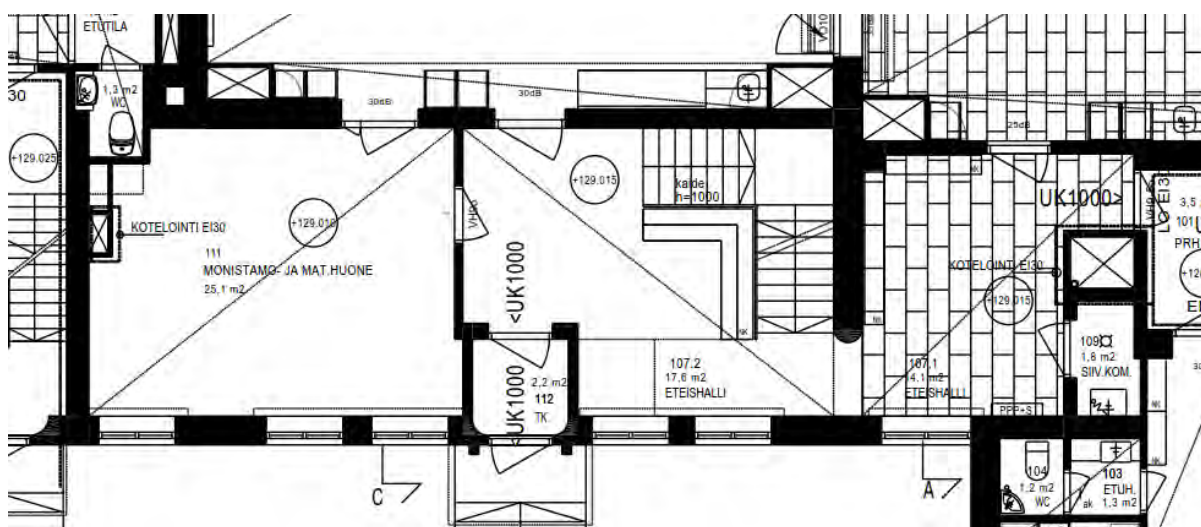
Kuva 71. Ensimmäisen kerroksen pääaula. Monistamo- ja materiaalihuoneen paikalla oli alun perin koulun keittola. Ote pohjapiirustuksesta 10.4.2019. (Hollolan rakennusvalvonta)

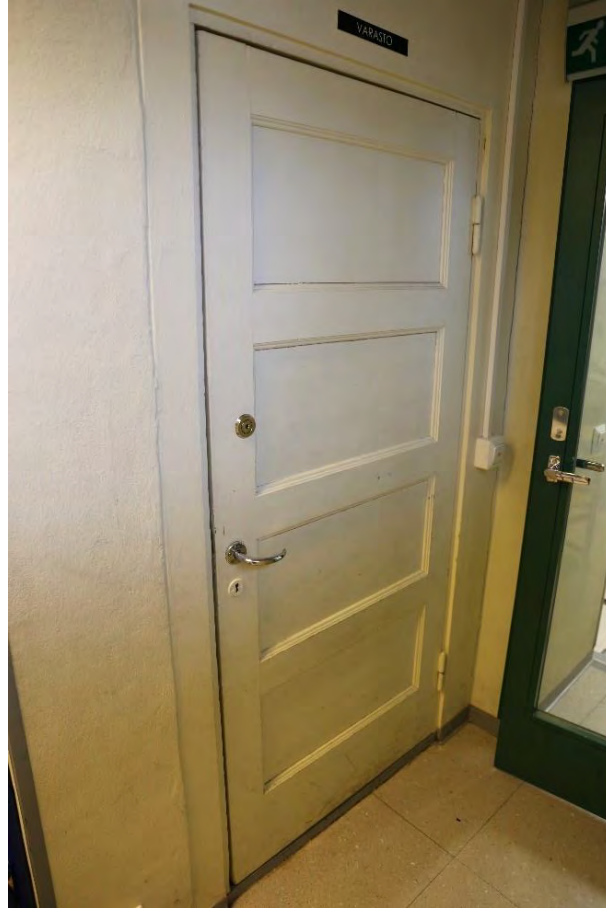
Kuva 82. Koko koulurakennuksen ainut alkuperäisen puuovi löytyi kellarikerroksen käytävätilan yhteydessä olleesta komerosta.

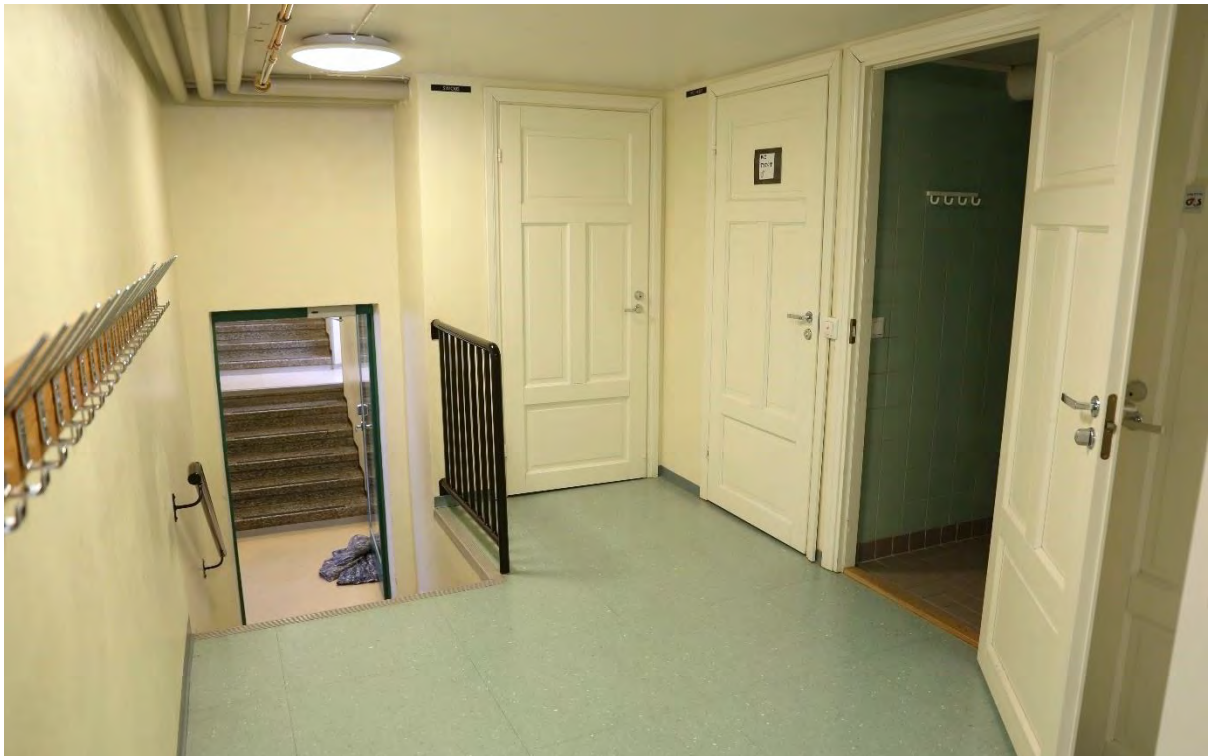
Kuva 83. Kellarikerroksen käytävätilaa kuvattuna etelästä pohjoiseen.
