HOLLOLAN KUNNANVIRASTO

# HOLLOLAN KUNNANVIRASTON RAKENNUSHISTORIASELVITYS

HOLLOLAN KUNTA  
11/2017

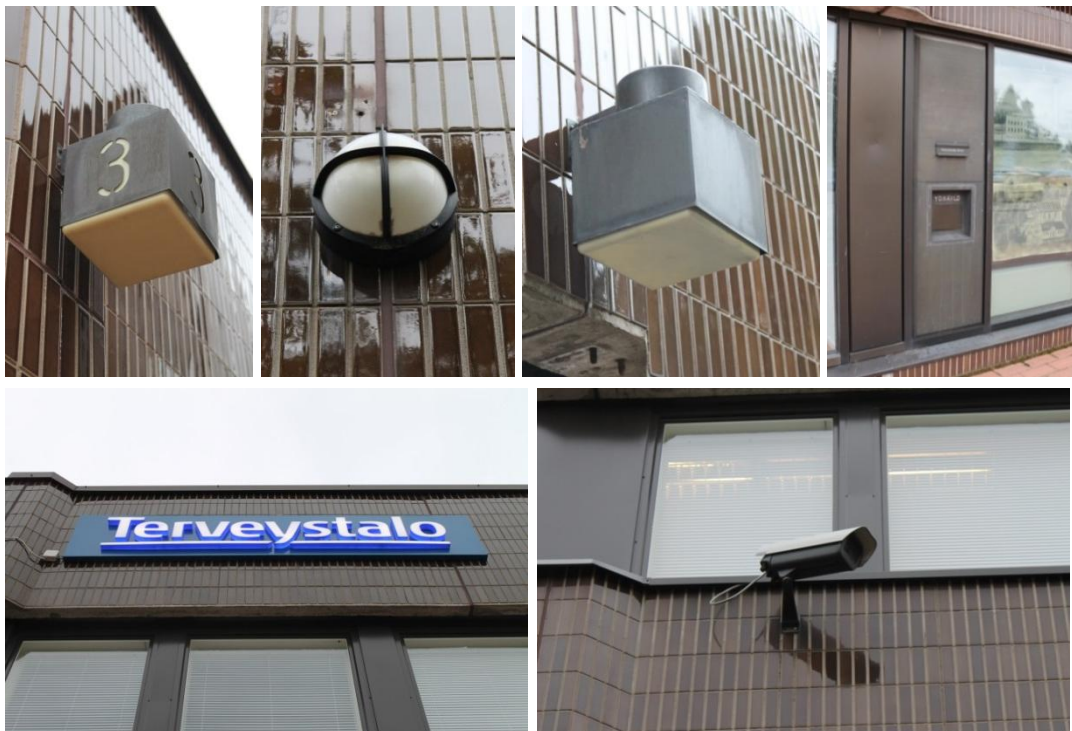
Valaisimia ja varusteita viraston julkisivuissa. Neliönmuotoiset valaisimet ovat alkuperäisiä tai alkupe-  
räistä vastaavia..
