# HOLLOLAN KUNNANVIRASTON RAKENNUSHISTORIASELVITYS

HOLLOLAN KUNTA  
11/2017

RAMBOLL

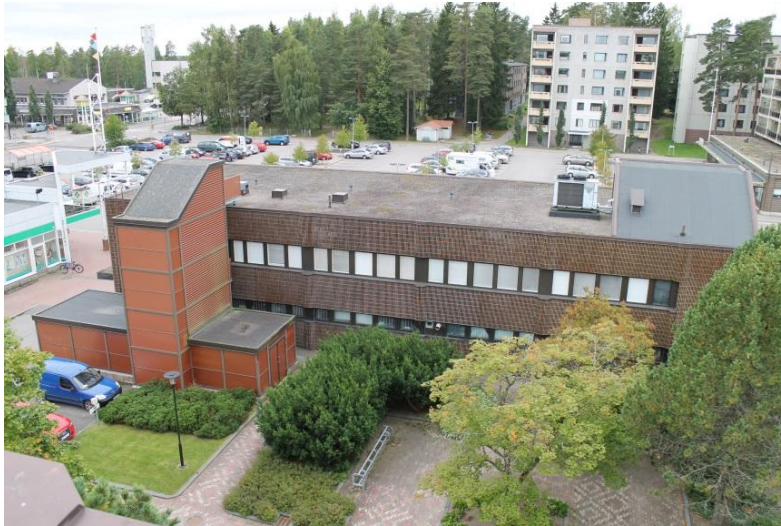
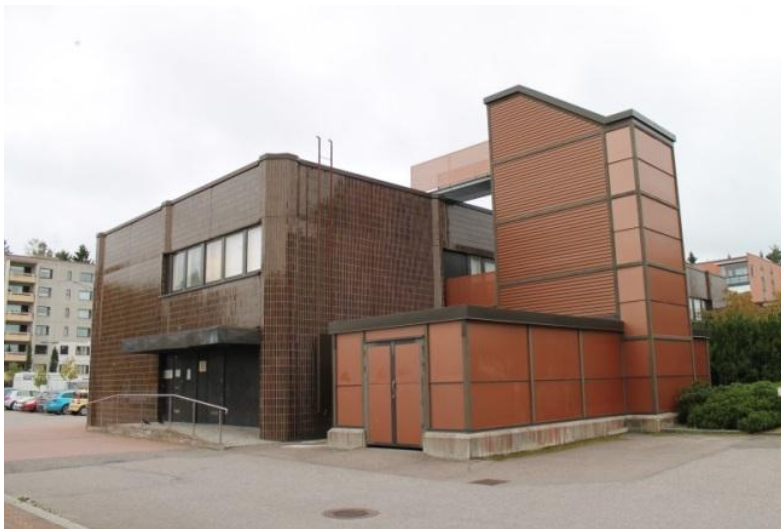
Liikesiipi C:n sisäpihan puoleinen julkisivu ja eteläpääty sekä vuonna 2003 rakennettu uusi porrashuone, varasto ja jätekatos. Laajennusosan julkisivumateriaaleina on käytetty kuparin väristä profiloitua peltiä ja reikäpeltiä.

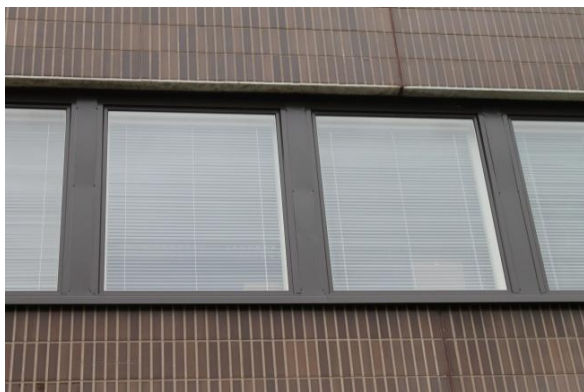
Virasto-osa A:n toimistohuoneiden ikkunoita.

Virasto-osa A:n ensimmäisen kerroksen lasitukset on uusittu ja umpiosat korjattu 2015. Muiden kerrosten ikkunat on kokonaisuudessaan uusittu. C-osan toisen kerroksen ikkunat on uusittu 2016.

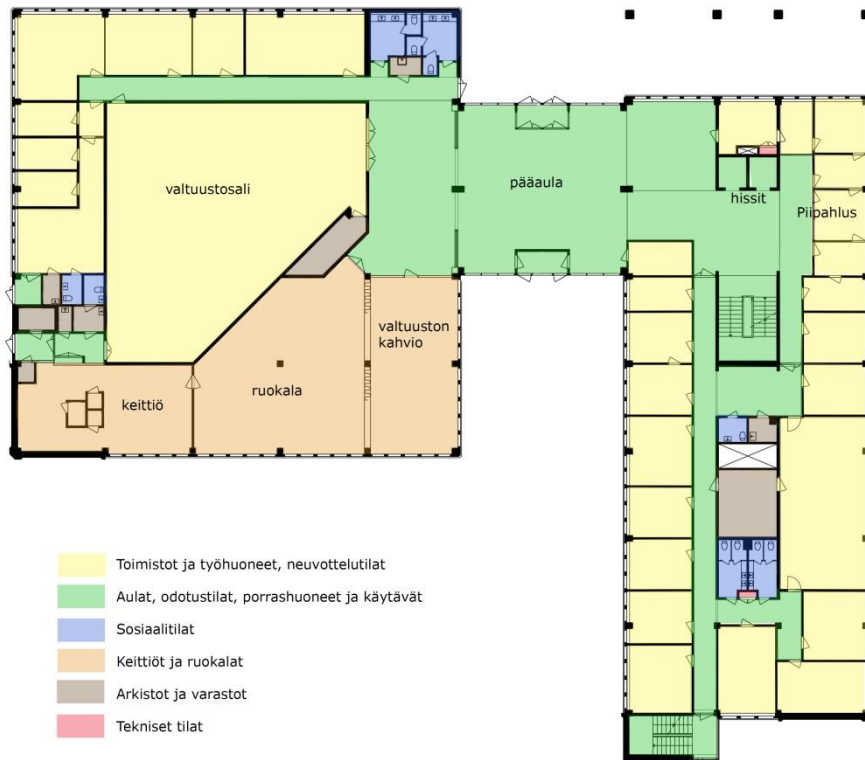
#### B- ja A-osien ensimmäisen kerroksen pohjapiirros.

B-osan keskellä on porrastettu valtuustosalin, joka muuta rakennusmassaa korkeampana saa luonnonvaloa yläikkunoista. Valtuustosalin viistetyn seinän takana on ruokala, ja sen yhteydessä ruokalan keittiö sekä valtuuston kahvio. Valtuustosalin pohjoispuolella on neuvotteluhuoneita. Valtuustosalin itäpuolella sijaitsee alun perin virastotalon kopiolaitoksen yhtenäinen tila. Ruokalan keittiötilojen itänurkassa sijaitsivat henkilökunnan sosiaali-tiloja, jotka purettiin vuoden 1999 saneerauksen yhteydessä.

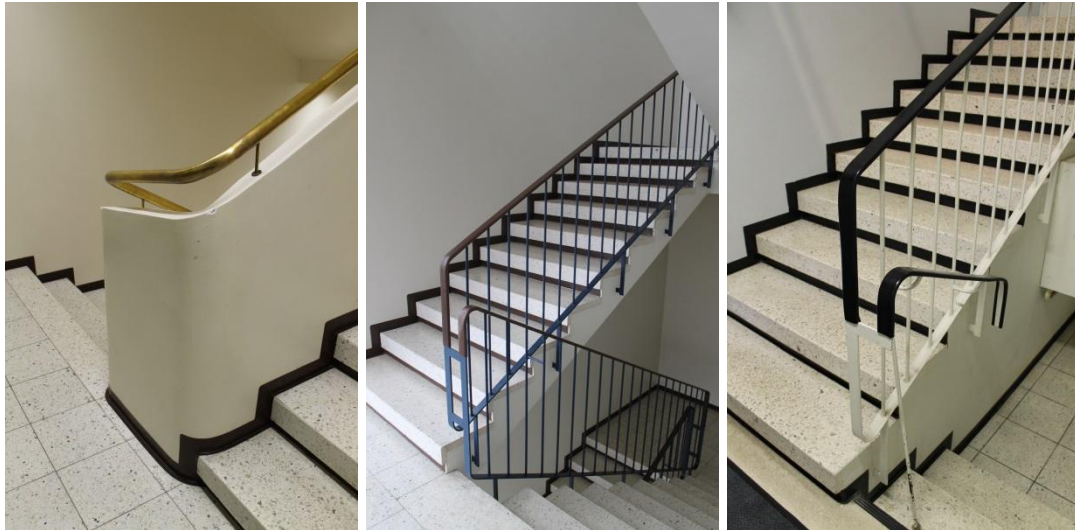
Kaikkien porrashuoneiden portaiden askelmat ovat mosaiikkibetonia ja lepotasojen lattiapäällyste mosaiikkibetonilaattaa. Lepotasojen jalkalistat ovat mustaa muovilistaa. Askelmien kohdalla jalkalistat ovat muovilevyä. Kaiteet A-portaassa on puhtaaksivalettua betonia. Käsijohteet ovat taivutettua messinkiputkea. B- ja C-portaiden kaiteet ovat pinnakaiteita ja käsijohde muovipäällysteinen. Porrashuoneisiin johtavat teräsrunkoiset palo-ovet. Porrashuoneet ovat säilyttäneet alkuperäiset asunsa.

Pääporrashuone, B-porrashuone ja C-osan porrashuone.
