Hollola  
Asemakaavakohteiden arkeologinen  
inventointi  
2024

Hannu Takala & Alina Korte  
Maanala Oy

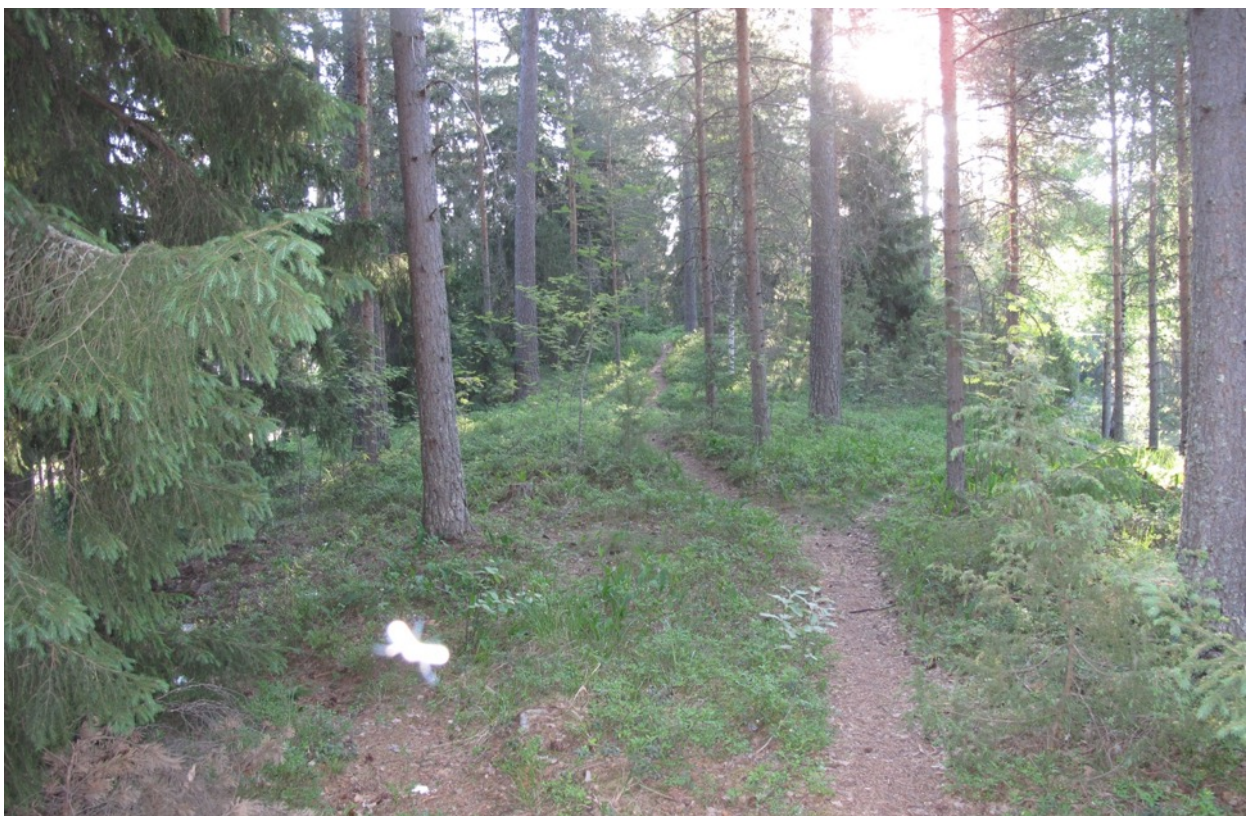
*Kuva 22. Pohjoisempi osa Tiilijärventien – Kullervontien selvitysalueesta oli kapean harjumaisen muodon-  
tuman kattama, jonka laella kiersi useita kapeita polkuja. Kuva lännestä Hannu Takala, Maanala Oy.*
