Raportin numero:  
PR3037-Y06

## YMPÄRISTÖMELUN MITTAUSRAPORTTI

Okeroisten tuotantoalue, Hollola

Melumittaukset 7.9.2020

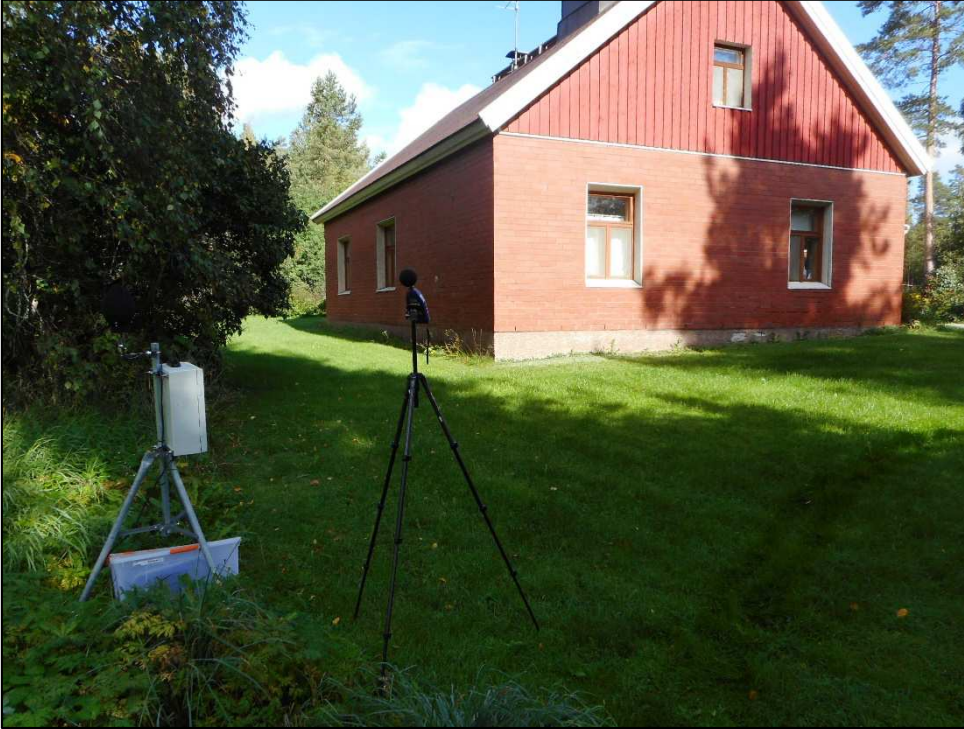
*Mittauspiste 2 (kuvassa mittarin vieressä näkyy jatkuvatoiminen melumittari)*
