Hollola
Asemakaavakohteiden arkeologinen
inventointi
2024

Hannu Takala & Alina Korte
Maanala Oy

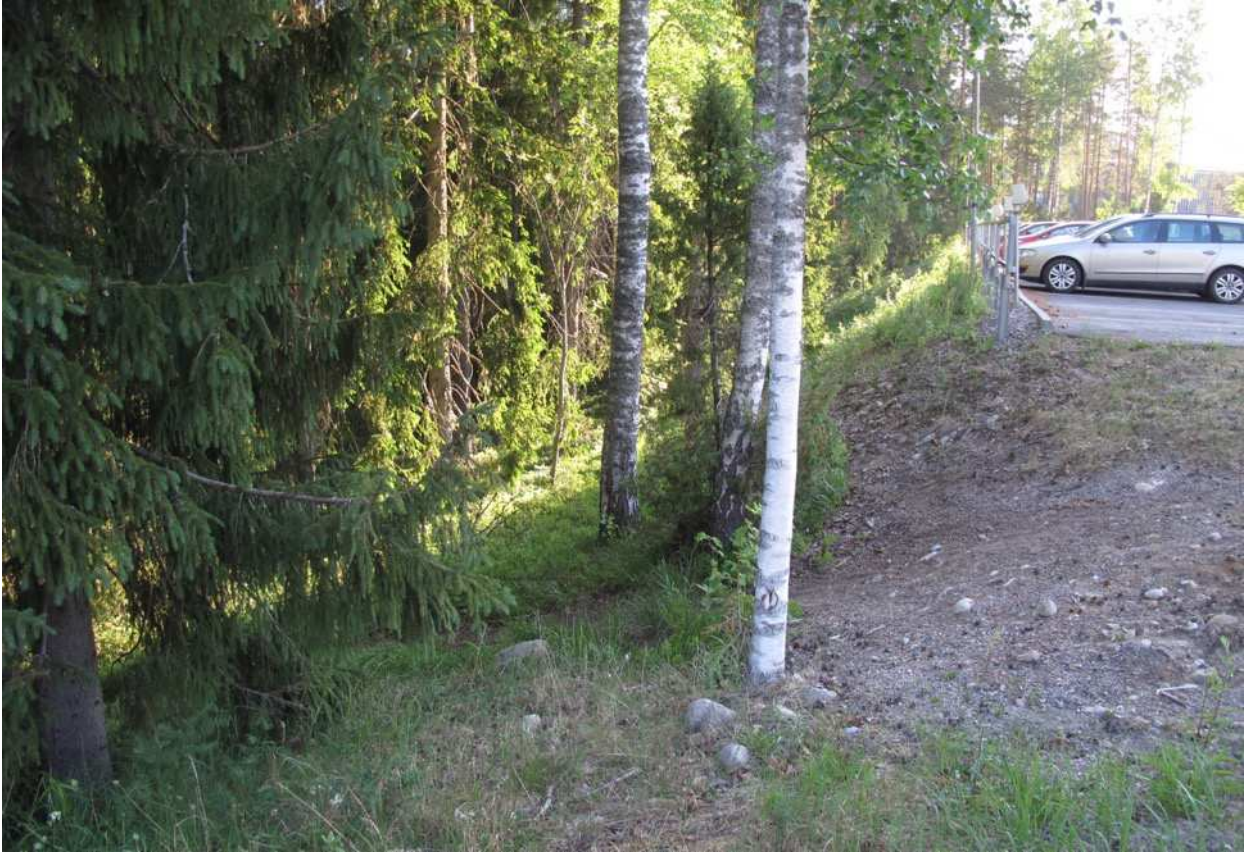
Kuva 21. Tervatien pohjoispuolella rinnettä oli muokattu osittain keinotekoisesti kerrostalon pihamaalla, mutta korkeuserot olivat selvitysalueella muutoinkin voimakkaita. Kuva itään, Hannu Takala, Maanala Oy.

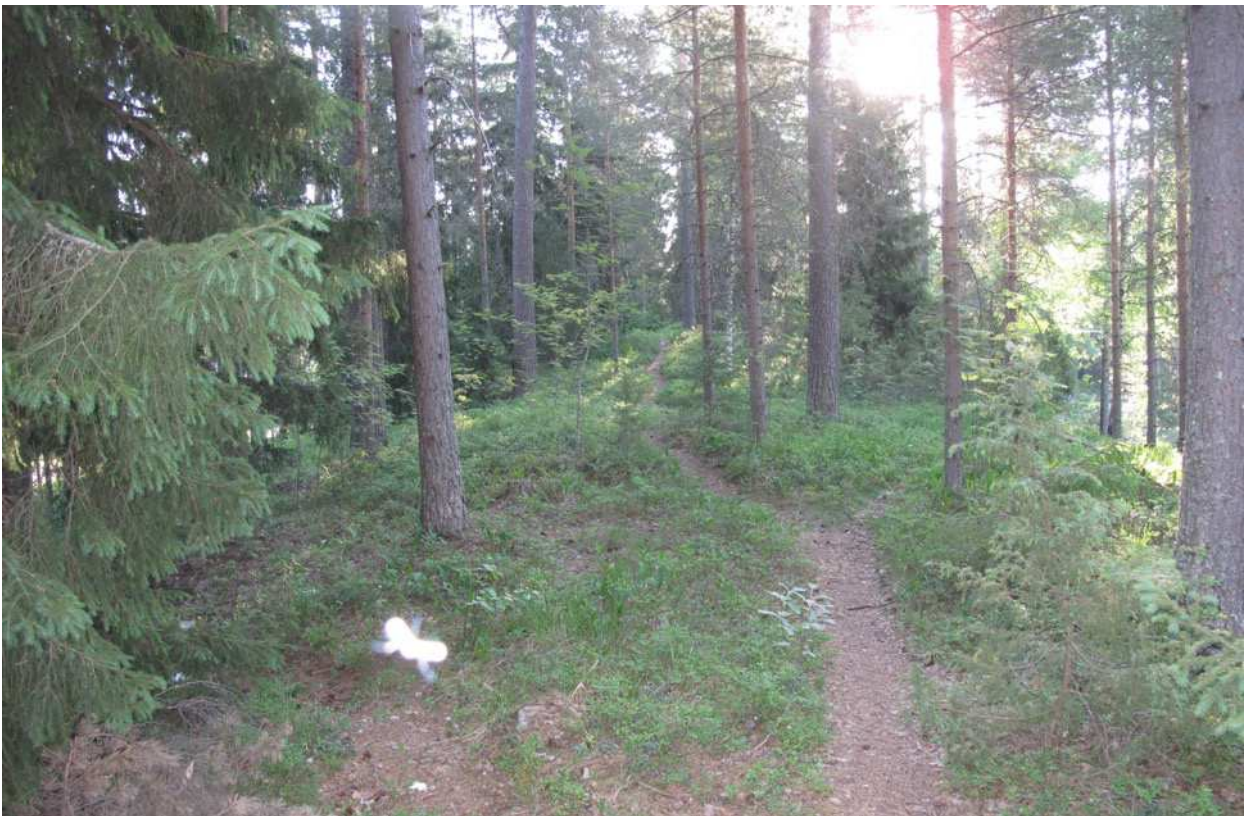
*Kuva 22. Pohjoisempi osa Tiilijärventien – Kullervontien selvitysalueesta oli kapean harjumaisen muodon-
tuman kattama, jonka laella kiersi useita kapeita polkuja. Kuva lännestä Hannu Takala, Maanala Oy.*
