## 27.2.2025 päivitetty selvitys kiinteistön hulevesijärjestelyistä

Latemar Oy kävi kuvaamassa kiinteistön Televisiontie 2 (kiinteistötunnus 98-447-117) kaivot ja selvittämässä pihalla olevat kaivot ja putkistot.

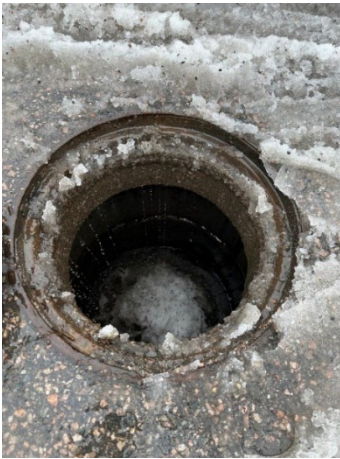
Kuvissa 1 ja 2 on sadevesikaivo, joka kerää pihan hulevedet. Sadevesikaivo yhdistyy kuvan 3 umpikaivoon. Pihalla oleva 5–6 m syvä umpikaivo (kuva 3) on yhteydessä Hollolan kunnan viemäriverkostoon. Umpikaivon paikka näkyy kuvassa 4.

**Kuva 1:** Sadevesikaivo, joka kerää pihan hulevedet.

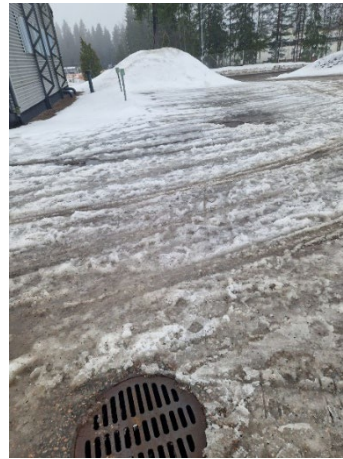
Hulevedet menevät siis sadevesikaivosta (kuvat 1 ja 2) viemäriverkostoon umpikaivon kautta (kuva 3). Umpikaivon paikka näkyy myös kuvassa 2 taustalla oikealla.

**Kuva 2:** Sadevesikaivon (myös kuvassa 3) paikka.

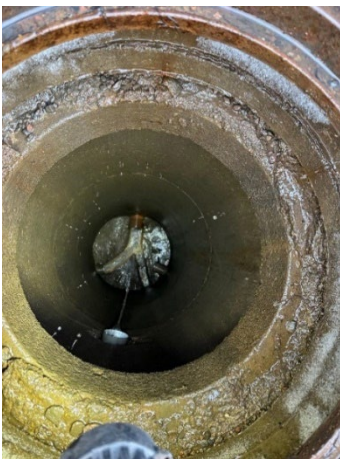
**Kuva 3:** 5–6 m syvä umpikaivo, Televisiontien puolelta.

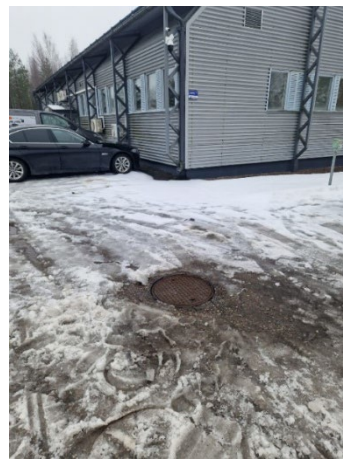
**Kuva 4:** Umpikaivon (myös kuvassa 1) paikka.

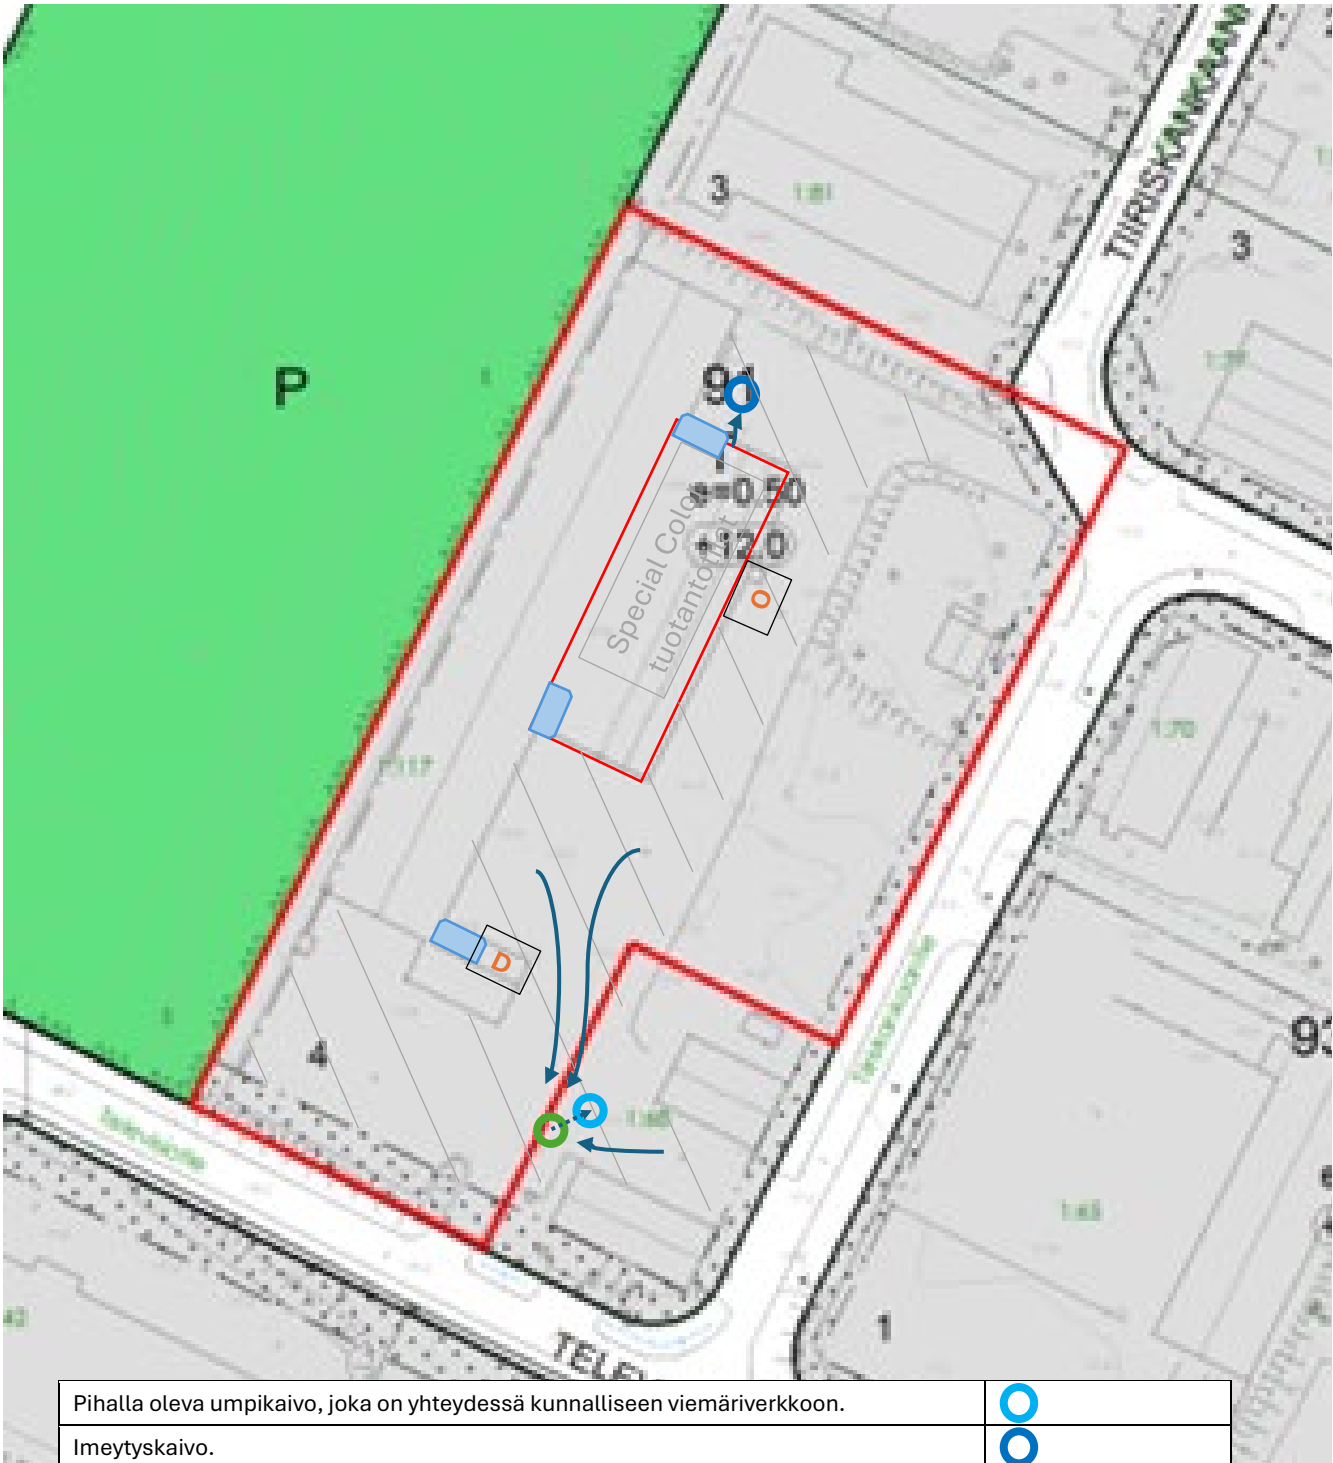
Selvityksen mukaan sadevesikaivojen liittynät kunnan viemäriverkostoon on tehty Hollolan kunnan toimesta 80-luvun alussa, kun kiinteistöä on alettu rakentaa. Kaivojen tarkempi paikka näkyy alla olevassa piirustuksessa.

Sadevedet valuvat katolta pääasiassa etupihan eteläpuolen ja vähäisissä määrin pohjoispuolen asfaltoidulle alueelle, josta ne ohjautuvat piha-alueen kaivoihin.

| Pihalla oleva umpikaivo, joka on yhteydessä kunnalliseen viemäriverkkoon. | |
| Imeytyskaivo. | |
| Sadevesikaivo, joka kerää piha-alueen hulevedet. | |
| Kaivojen sulkemiseen vahinkotilanteessa käytettävien sulkumattojen sekä nesteen rajaamiseen käytettävien puomien säilytyspaikat. | |
