Hollola  
Asemakaavakohteiden arkeologinen  
inventointi  
2024

Hannu Takala & Alina Korte  
Maanala Oy

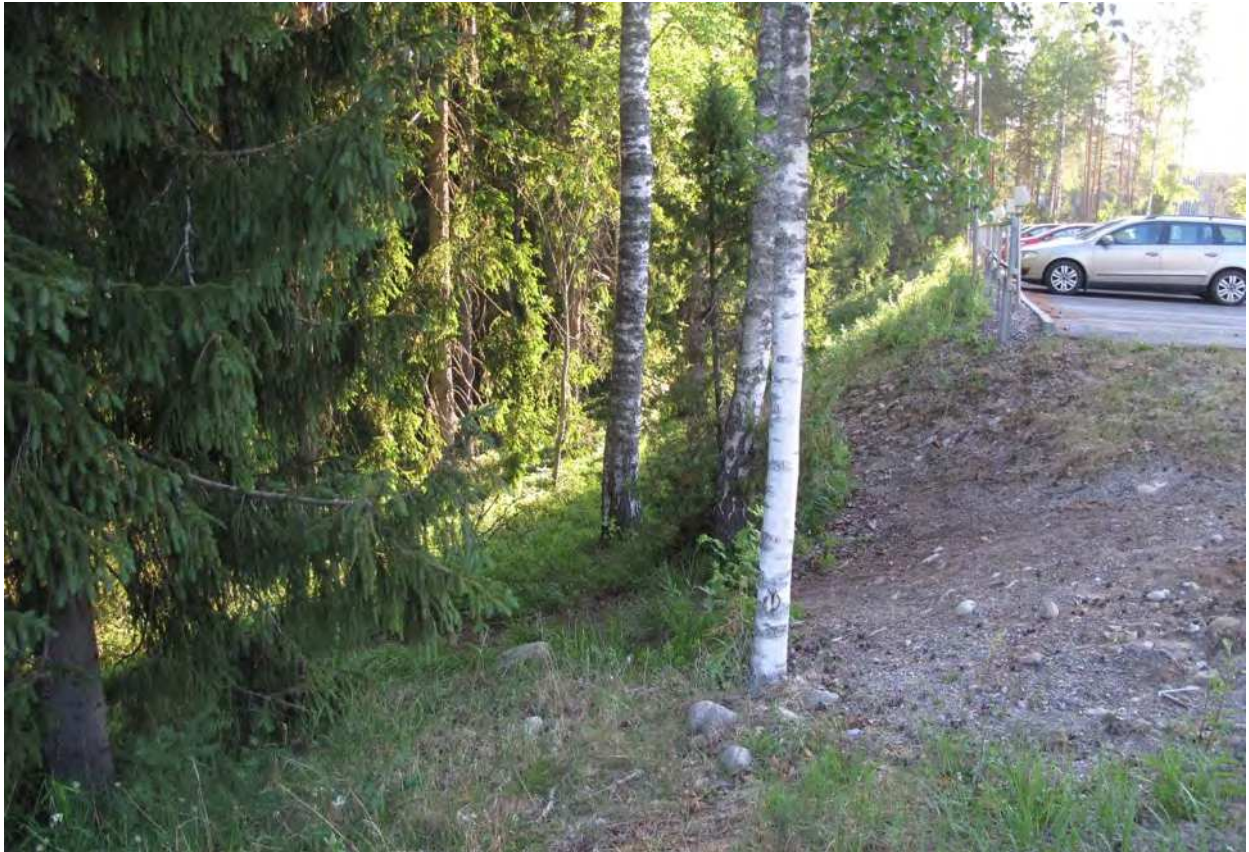
Kuva 21. Tervatien pohjoispuolella rinnettä oli muokattu osittain keinotekoisesti kerrostalon pihamaalla, mutta korkeuserot olivat selvitysalueella muutoinkin voimakkaita. Kuva itään, Hannu Takala, Maanala Oy.

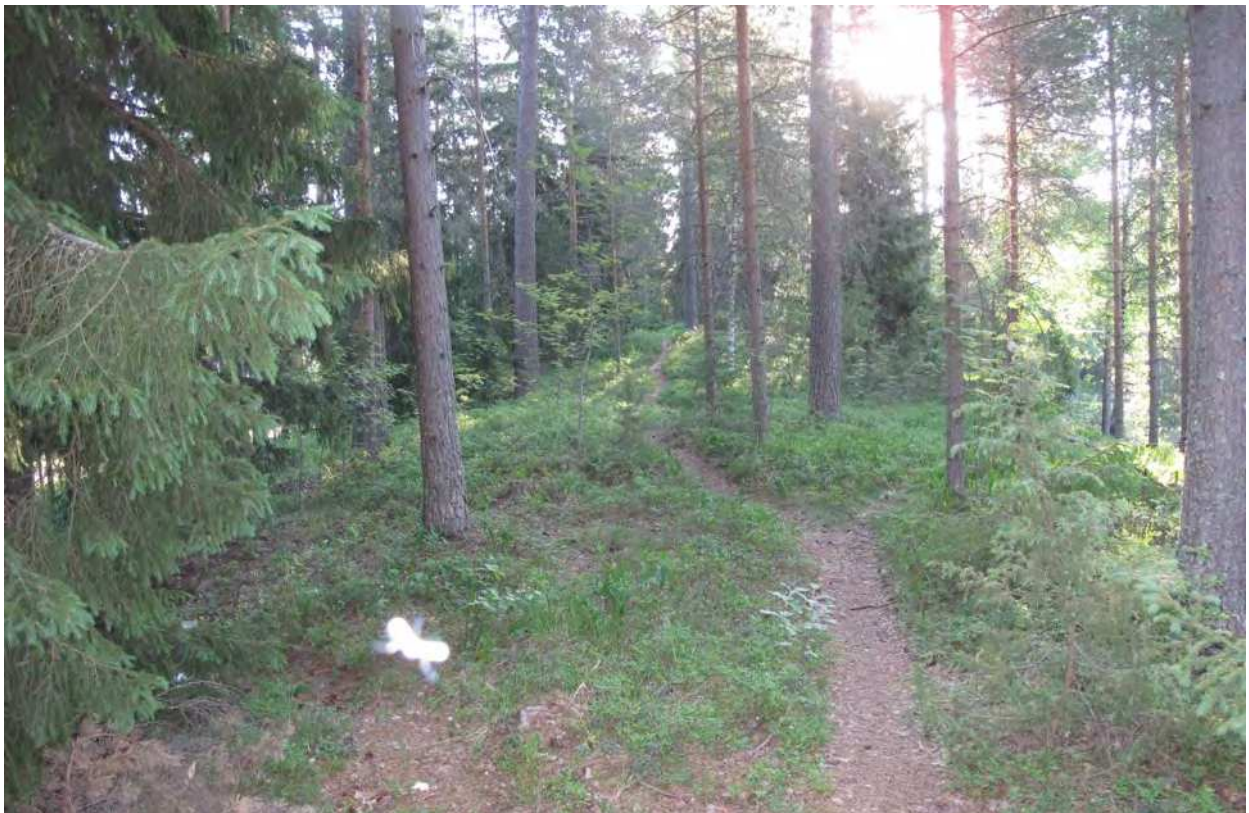
Kuva 22. Pohjoisempi osa Tiilijärventien – Kullervontien selvitysalueesta oli kapean harjumaisen muodon tuman kattama, jonka laella kiersi useita kapeita polkuja. Kuva lännestä Hannu Takala, Maanala Oy.
