Hedelmätarhan lammen kunnostussuunnitelma

Kunnostussuunnitelman päivitys

Hollolan kunta

22.5.2024

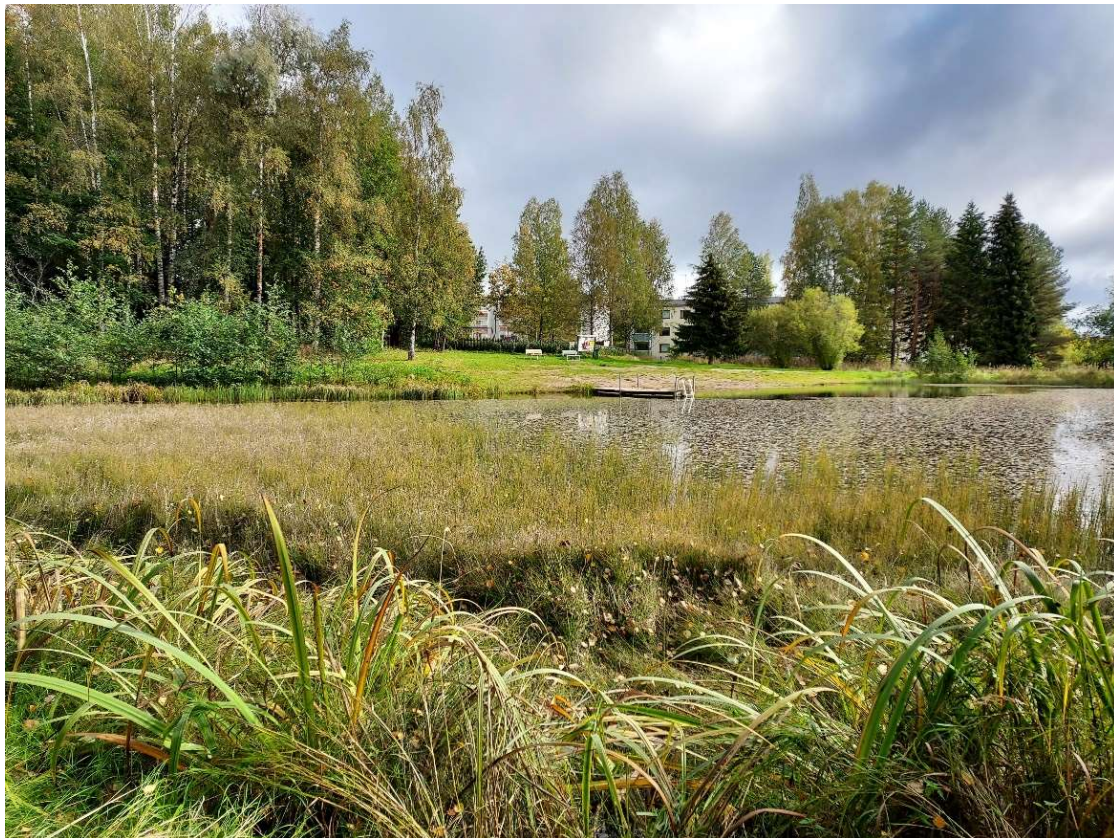
Kuva 2. Hedelmätarhan lammen vesikasvillisuus on nykyään runsasta. Kuvattu länsirannalta kohti lammen itärannalla sijaitsevaa laituria ja uimarantaa vuonna 2021.

Ajan kuluessa vesikasvillisuus erittäin kirkasvetisellä lammella runsastui ja nykyään lampi onkin lähes umpeenkasvanut (Kuva 2). Lammella on tehty vesikasvillisuuden niittoja ainakin vuonna 2009. Lampea myös ruopattiin syvemmäksi vuonna 2015 laiturin läheisyydestä umpeenkasvun ehkäisemiseksi, mutta tulokset jäivät lyhytkestoisiksi.

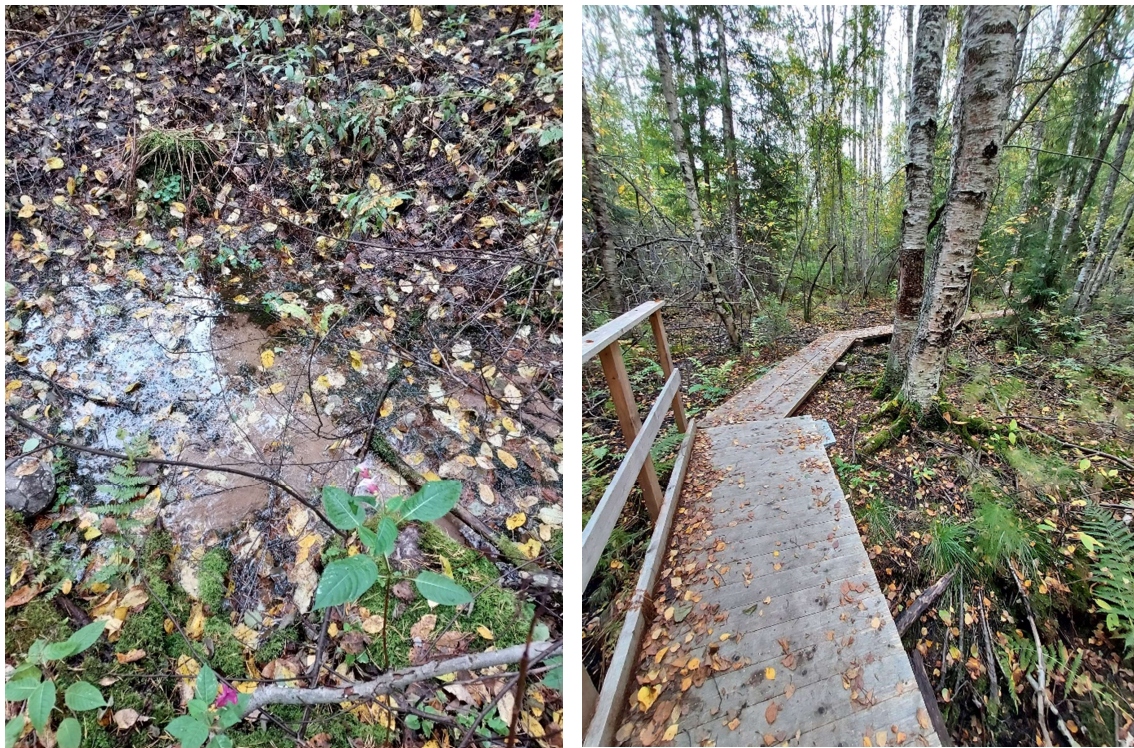
Kuva 3. Tervaleppäkorven puro saa alkunsa Tervaleppäkorven suojelualueella sekä lammen yläpuolisella virkistysalueella sijaitsevista tihkupinnoista, josta pohjavesi tihkuu maan pinnalle (vasen kuva). Lammen ympärillä sekä sen yläpuolisella metsäalueella kulkee suosittu, osin pitkospuista tehty polku. Tervaleppäkorven puron yli on rakennettu silta (oikea kuva).

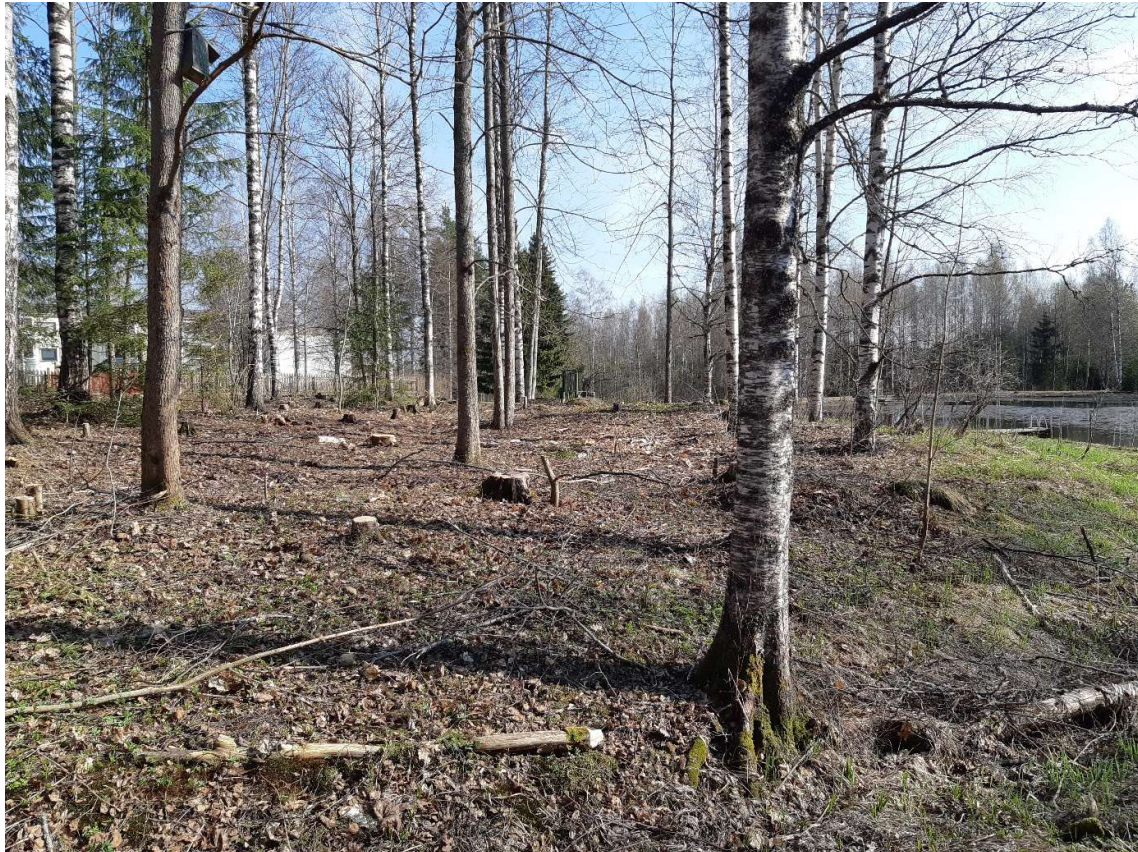
Kuva 5. Lammen koillispuolella toteutettiin harvennushakkuita keväällä 2023. Kuva otettu Tervaleppäkorven puron itäpuolella kulkevalta suositulta virkistyskäyttöpolulta kohti lammen uimarantaa. Hakkuut ulottuvat lammen pohjoispuolella sijaitsevien kerrostalojen tontin rajalle asti.

Hedelmätarhan lammen valuma-alueesta noin puolet on metsäisiä alueita ja noin puolet asuinalueita. Valuma-alueen maaperä on pääosin karkearakenteista maa-lajia (hiekkä). Vuoden 2023 keväällä Hedelmätarhan lammen pohjoispuolelle si-joittuvalla metsäkuviolla toteutettiin harvennushakkuita yhteensä noin 0,9 heh-taarin kokoisella alueella (Kuva 5). Harvennushakkuiden tavoitteena on edistää

Luonnonsuojelualueen laajentaminen vähentäisi kuormitusta lisääviä hakkuita alueella. Hedelmätarhan lammen ympäristössä oli toteutettu hakkuita keväällä 2023 lähellä lampea eroosioherkällä alueella (Kuva 5), joten kyseisen alueen aluskasvillisuuden uudelleen kasvamisen varmistaminen on tärkeää. Mikäli luonnonsuojelualueetta ei laajenneta, tulisi metsäsuunnitelmaa päivittää tarvittaessa siten, että alueen ominaispiirteet huomioidaan. Aluetta tulisi hoitaa siten, että eroosiota ei aiheuteta, eikä heikennetä lähteikön arvokasta elinympäristöä.

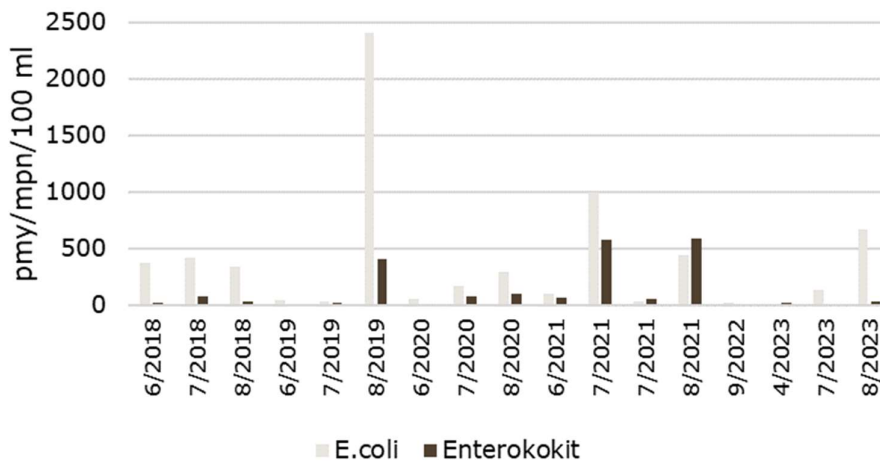
Kuva 7. Veden hygieeninen laatu Hedelmätarhan uimarannalla vuosina 2018–2023.

Hedelmätarhan uimarannalla toimenpiderajat ylittäviä pitoisuuksia on havaittu vuosien 2002–2017 aikana yhdellä näytteenotokerralla, heinäkuussa 2013. Vuodesta 2018 eteenpäin toimenpiderajat ylittäviä pitoisuuksia on havaittu kerran vuonna 2019 ja kaksi kertaa vuonna 2021 (Kuva 7).

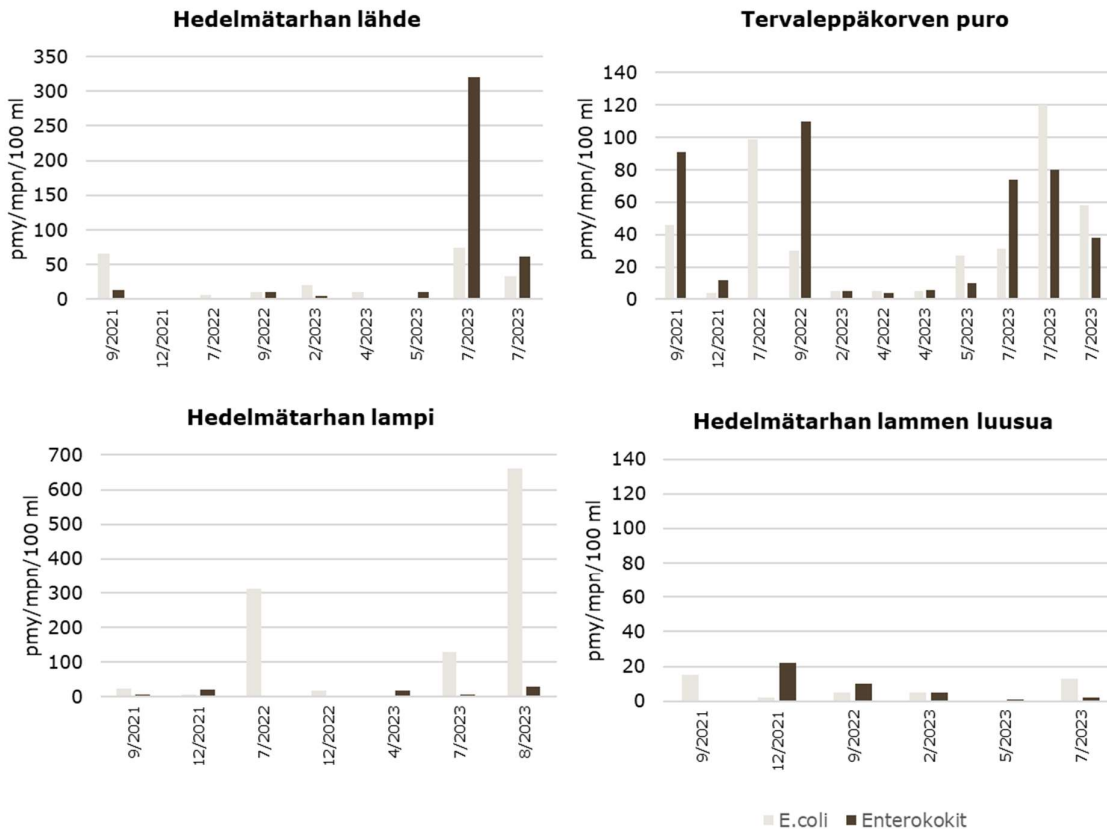
Kuva 8. Veden hygieeninen laatu näytepisteissä vuosina 2021–2023.

Veden hygieenistä laatua on seurattu myös Hedelmätarhan lähteen, Tervaleppäkorven puron, Hedelmätarhan lammen ja lammen luusuan havaintopisteillä vuosina 2021–2023 (Kuva 8). Seurannoissa ei ole havaittu toimenpiderajat ylittäviä pitoisuuksia, ja vedenlaatu on täyttänyt uimavedelle asetetut laatuvaatimukset. Tuoretta ulostesaastutusta ilmentävää E.coli -bakteeria tavattiin kuitenkin kaikilla pisteillä lähes jokaisella näytteenotokerralla, joten veteen kohdistuu hygieenistä laatua heikentävää kuormitusta.

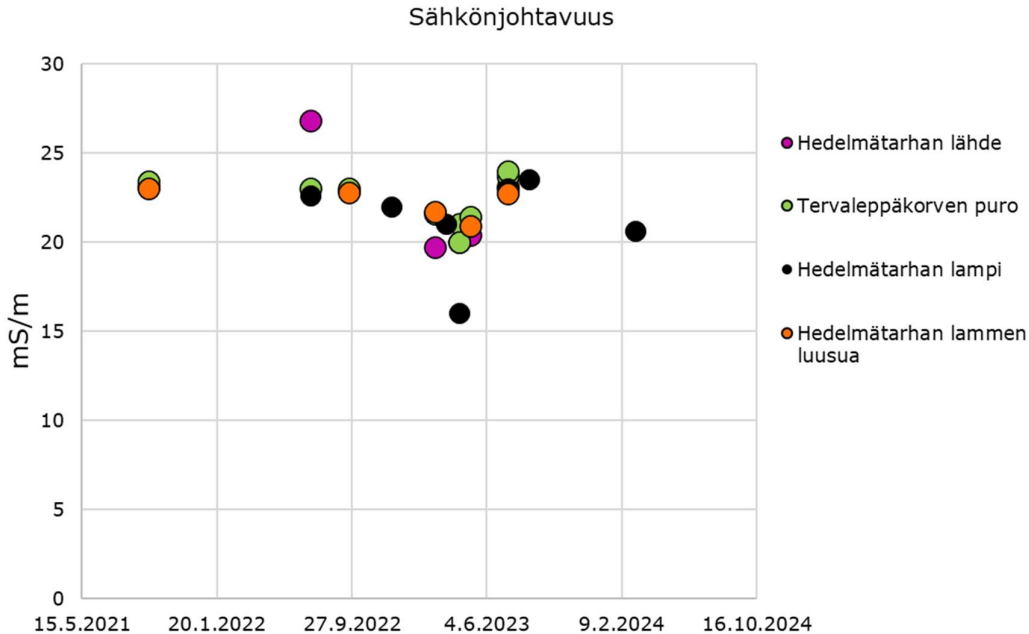
Kuva 9. Hedelmätarhan alueen pintavesipisteiden sähkönjohtavuusarvot vuosina 2021–2024.

Hedelmätarhan alueen näytepisteissä sähkönjohtavuus on tutkituilta osin vaihdellut välillä 16–26,8 mS/m (Kuva 9). Pienin arvo on mitattu Hedelmätarhan lamasta ja suurin Hedelmätarhan lähteen pisteeltä. Näytepisteiden sähkönjohtavuustuloksien keskiarvot vaihtelevat välillä 21–23 mS/m. Havaintopisteiden

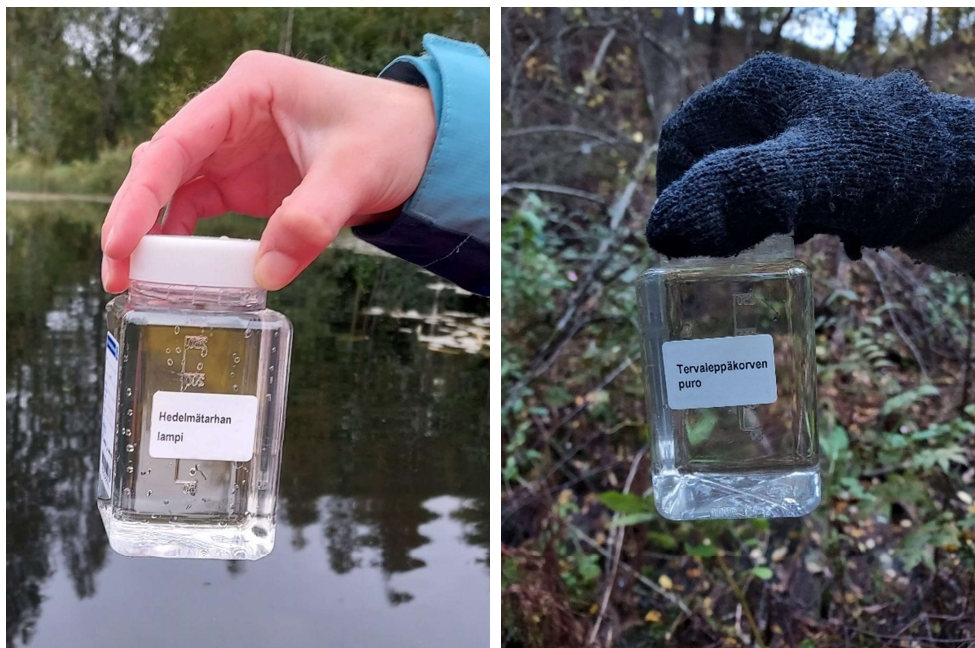
Kuva 10. Sekä Tervaleppäkorven purossa että Hedelmätarhan lammessa vesi oli näytteenottohetkellä, syksyllä 2021, melko kirkasta.

Voimakkaasta lähdevesivaikutteisuudesta johtuen Tervaleppäkorven puroon ja Hedelmätarhan lammen vedet ovat melko kirkkaita (Kuva 10). Vuosina 2021–2023 Hedelmätarhan alueen pintaveden havaintopisteistä kiintoainepitoisuudet ovat keskimäärin olleet korkeimmillaan Hedelmätarhan lähteessä (1,1–31 mg/l) sekä Tervaleppäkorven purossa (3,9–16 mg/l), ja arvoissa on ollut suurta vaihtelua (Kuva 11). Hedelmätarhan lammessa pitoisuudet ovat vaihdelleet välillä 1,3–4,2 mg/l ja lammen luusuassa välillä 0,5–1,4 mg/l.

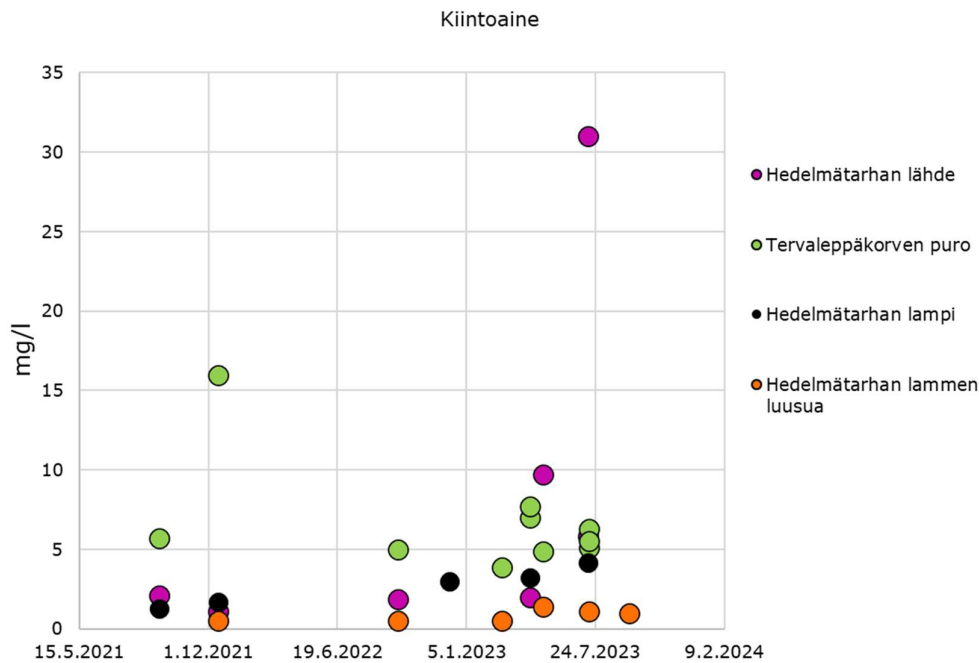
Kuva 11. Hedelmätarhan alueen pintavesipisteiden kiintoainepitoisuudet vuosina 2021–2023.

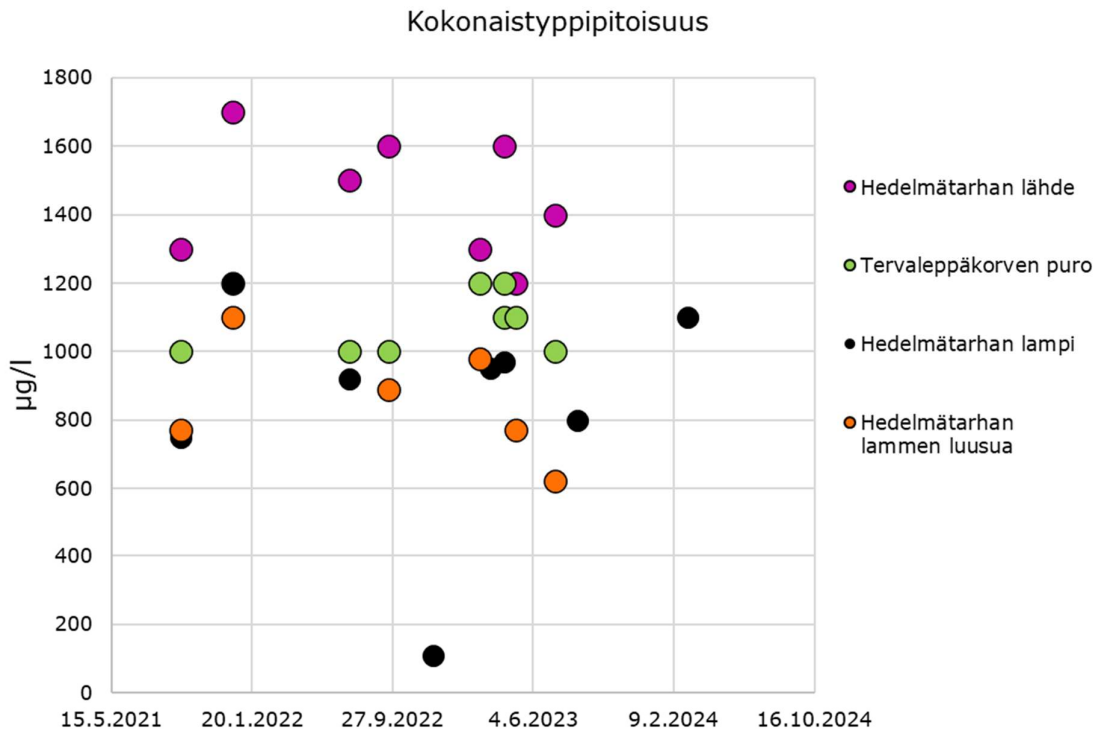
Kuva 13. Hedelmätarhan alueen pintavesipisteiden kokonaistyyppipitoisuudet vuosina 2021–2024.

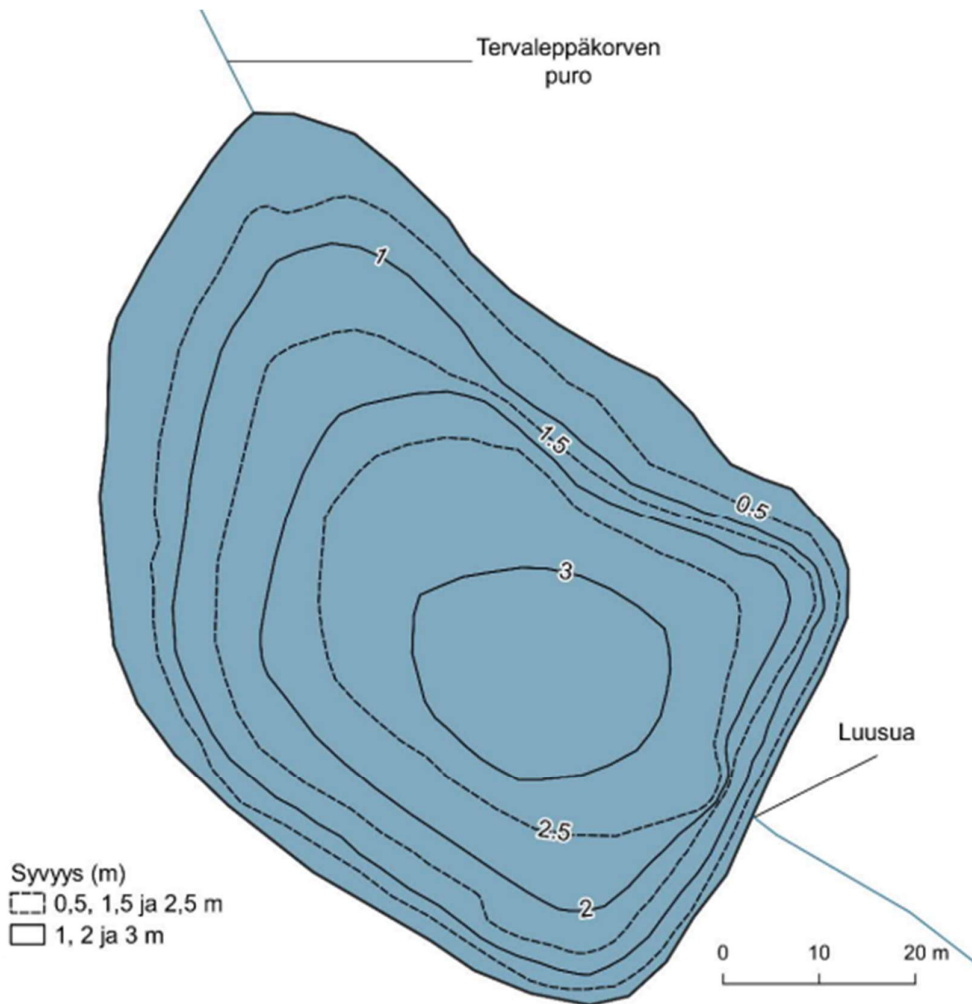
Kuva 16. Hedelmätarhan lammen syvyyskäyrät syyskuussa 2021 tehtyjen mittausten perusteella.

Lammen vesisyvyys on pääasiassa melko tasaista, ja sen syvin kohta on noin 3 m (Kuva 16). Lammen pohjoisosassa, lähellä Tervaleppäpuron purkauskohtaa, sijaitsee lammen matalimmat alueet. Tällä alueella veden syvyys on matalimmillaan noin 0,05 m, kun muualla rannan läheisyydessä se vaihtelee 0,25–0,5 m. Lammen itä- ja eteläosissa lammen veden syvyys nousee hieman jyrkemmin kuin muualla lammessa.

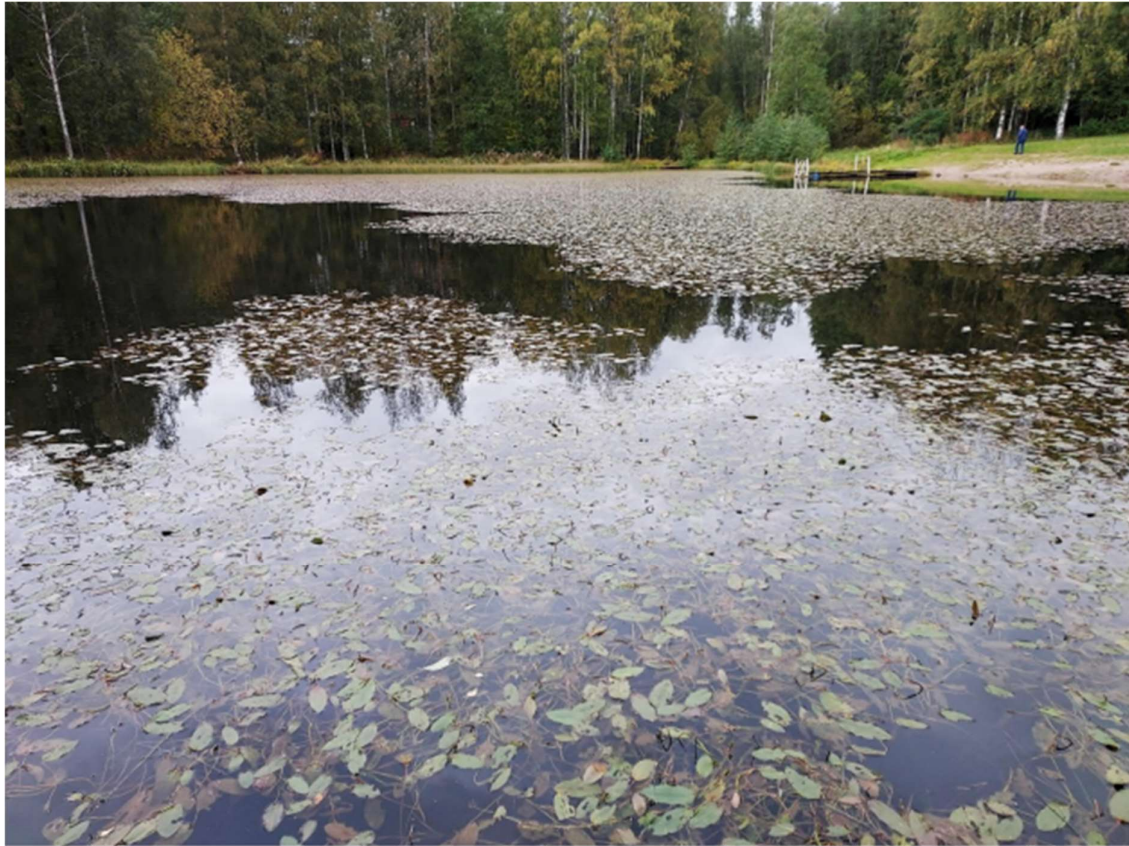
Kuva 18. Tiheä uistinvitakasvusto on levittäytynyt lähes koko lammen alueelle.

Uistinviita (*Potamogeton natans*) on Hedelmätarhan lammessa yleisin ja myös runsain kelluslehtinen laji. Sen kasvustot ovat levittäytyneet lähes koko lammen alueelle (Kuva 18). Uistinvidan lisäksi lammen etelä- ja itäosissa kasvaa kelluslehtistä harvalukuisena siima- (*Sparganium gramineum*) ja rantapalpakko (*Sparganium emersum*).

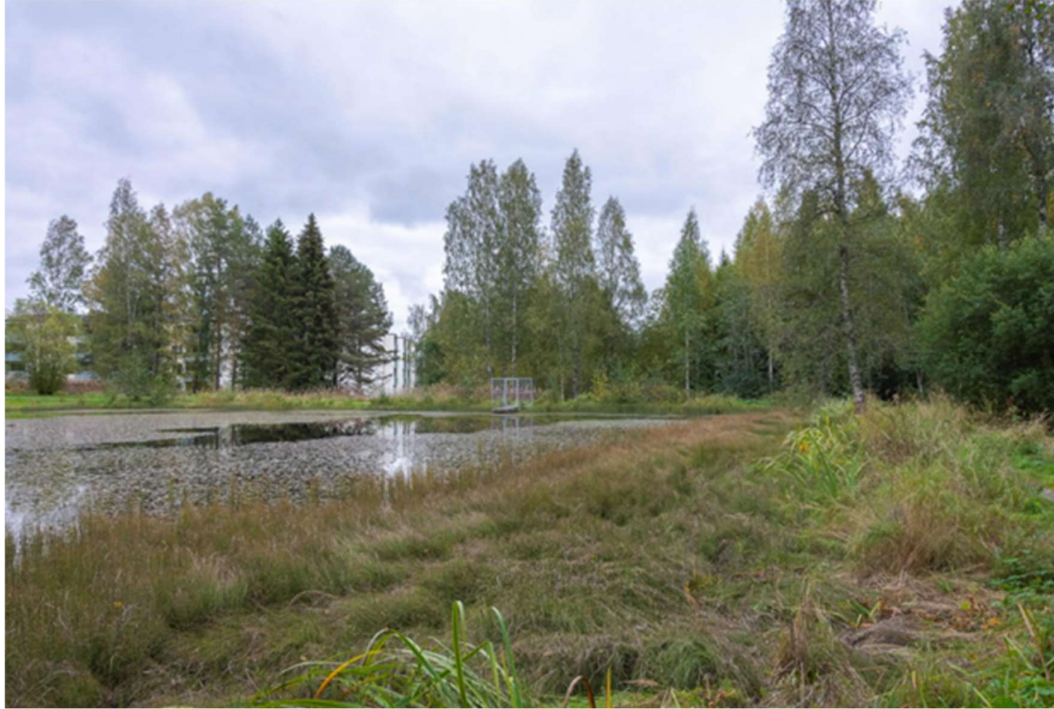
Kuva 19. Järvikortekasvustot olivat tiheimmillään lammen etelä- ja länsiosissa. Kortekasvustojen takana kasvoi kurjenmiekkää paikoin runsaasti.

Ilmaversoista kasveista yleisin laji on järvikorte (*Equisetum fluviatile*) (Kuva 19). Järvikortteen lisäksi lammessa kasvaa yleisenä (kelta)kurjenmieikka (*Iris pseudacorus*) ja viiltosara (*Carex acuta*), joiden kasvustot ovat runsaimmillaan lammen itä- ja eteläosissa. Hedelmätarhan lammen rannoilla kasvaa myös sekalainen ilmaversoisten lajien kasvusto, joka koostuu muun muassa korpikaislasta (*Scirpus sylvaticus*), ratamosarpioista (*Alisma plantago-aquatica*) ja pystykeiholehdistä (*Sagittaria sagittifolia*) (Kuva 20). Ilmaversoisen kasvillisuuden seassa kasvaa paikoitellen irtokellujiin kuuluvaa pikkulimaskaa (*Lemna minor*) (Kuva 21).

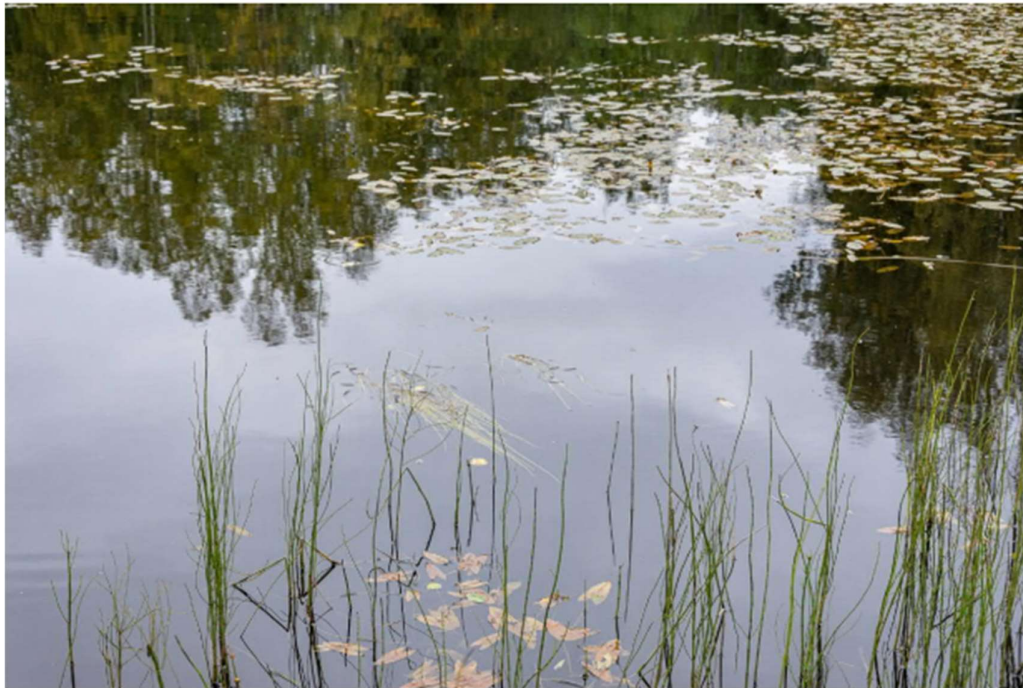
Kuva 20. Lammen runsaiden korte- ja uistinvitakasvustojen lisäksi lammessa kasvoi paikoitellen myös pystykeiholehteä (kuvassa etualan kortteiden seassa) ja siimapalpakkoa (kuvan kortteiden takana). Pystykeiholehden kasvustot olivat jo osittain kuihtuneet kartoituksen aikana.

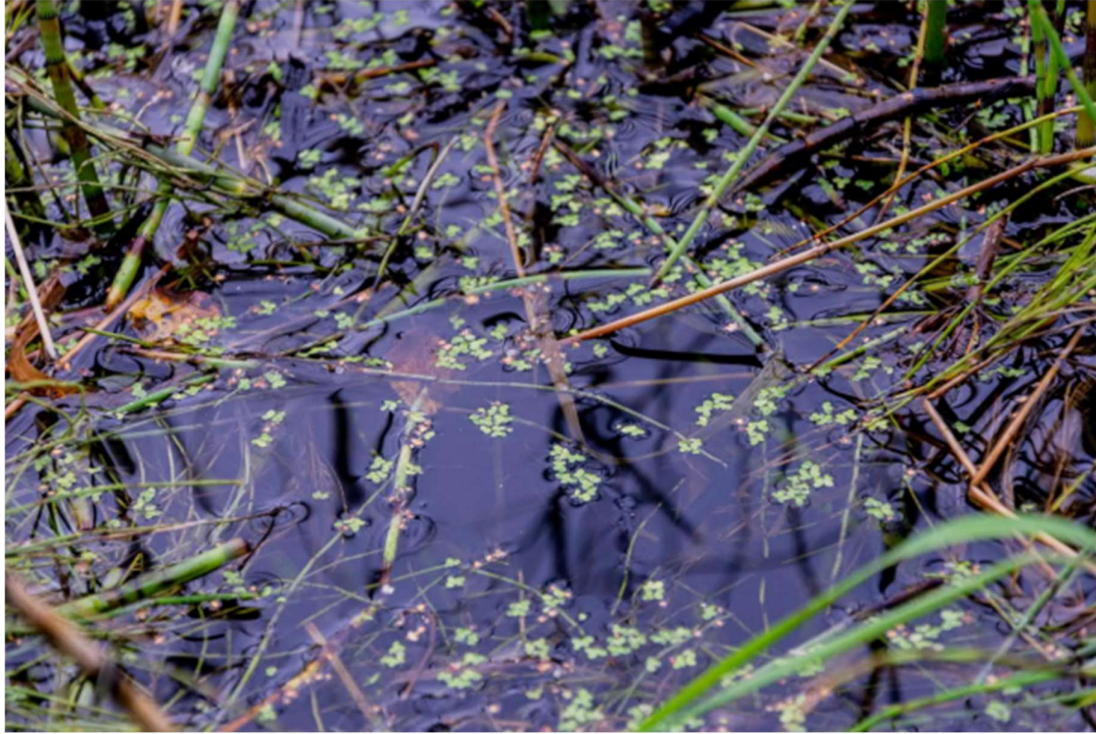
Kuva 21. Ilmaversoisen kasvillisuuden seassa kasvoi paikoitellen pikkulimaskaa.

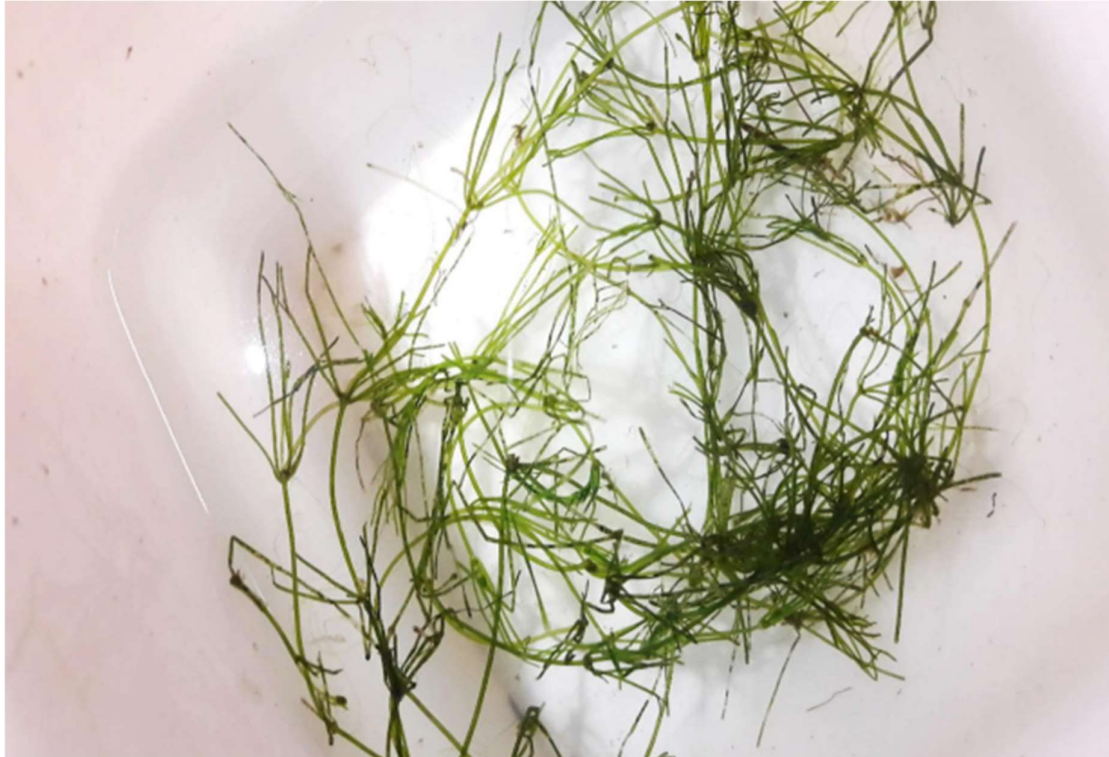
Kuva 23. Lammen silopartakasvustosta otettu kasvinäyte.

Lammen itäosassa havaittiin pieni, mutta runsas kasvusto näkinpartaisleviin kuuluvaa silopartaa (*Nitella* spp.) (Kuva 23). Niillä on varsimainen rakenne, josta erottuu lehtimäisiä ulokkeita ja ne jopa kiinnittyvät alustaansa juuria muistuttavilla ritsoideilla. Solukot ovat kuitenkin erikoistumattomia ja näkinpartaiset luetaankin kuuluviksi sekovartisiin. Näkinpartaislevät ottavat tarvitsemansa ravinteet suoraan vedestä. Ne suodattavat tehokkaasti ravinteita ja siten kirkastavat vettä. Näkinpartaislevät viihtyvät usein matalassa ja pehmeillä pohjilla, jossa ne voivat muodostaa tiheitä ja laajoja niittyjä. Suomessa tavataan useita silopartojen sukuun kuuluvia lajeja, joista tavallisempia ovat mm. järvi- ja hauensiloparta. Lajit on mahdollista erottaa toisistaan lisääntymisrakenteistaan. Näitä rakenteita ei kuitenkaan havaittu lammesta havaituista kasvustoista, joten lajilleen määrittäminen ei onnistunut.

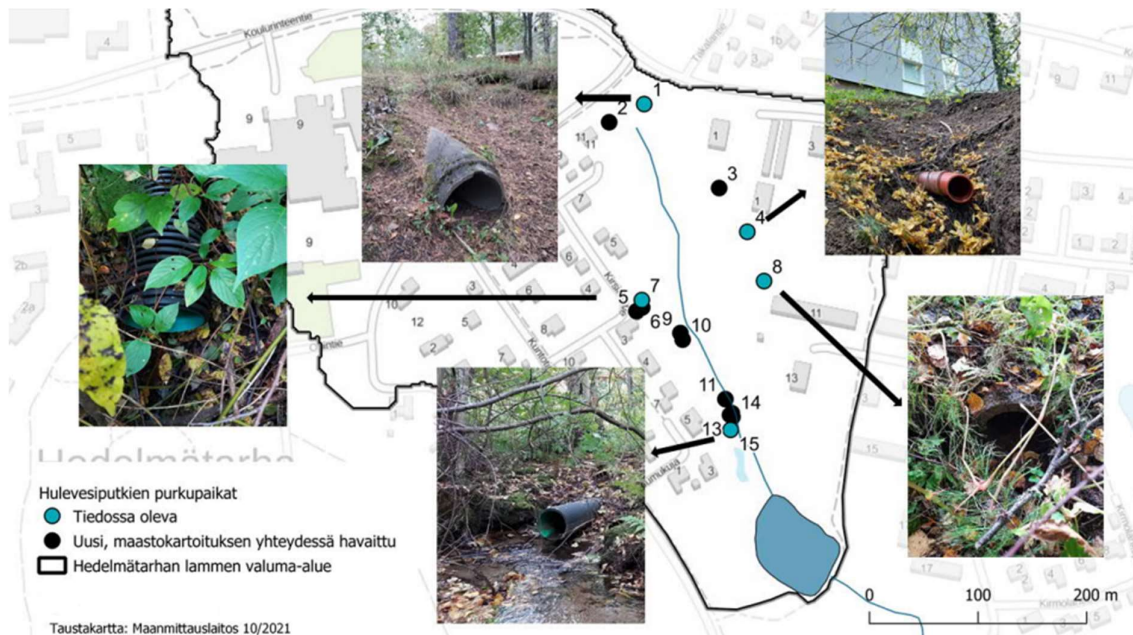
Kuva 24. Hedelmätarhan lammen ympäristössä sijaitsevien tiedossa olevien sekä uusien, maastokartoituksen yhteydessä havaittujen hulevesiputkien purkupaikat sekä kuvat entuudestaan tiedossa olevista hulevesiputkista.

Tiedot hulevesien kunnallisista purkupaikoista (5 kpl) saatiin Hollolan kunnalta. Näiden tiedossa olleiden hulevesien purkuputkien lisäksi Hedelmätarhan valuma-alueella vuoden 2021 maastokartoituksen yhteydessä havaittiin useita (10 kpl) pienempiä purkuputkia (Vahanen Environment Oy 2021) (Kuva 24). Esimerkiksi Tervaleppäkorven puron alajuoksulla havaittiin useita pienempiä hulevesiputkia päällekkäin kasattuna (Kuva 25). Hulevesien purkuputkista tulevat vesimäärät olivat kartoituksen aikana melko vähäisiä ja osa putkista oli täysin kuivia.

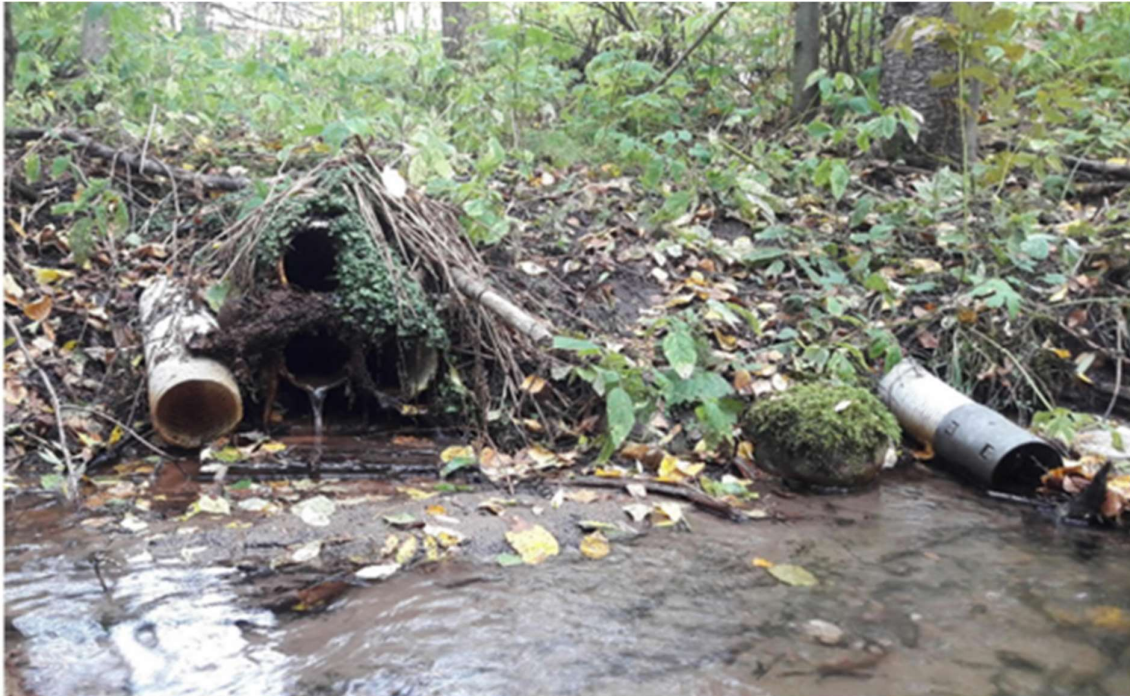
Kuva 25. Tervaleppäkorven puron alajuoksulla havaittiin useita pieniä hulevesiputkia kasattuna päällekkäin ja vesi valui niistä suoraan uomaan.

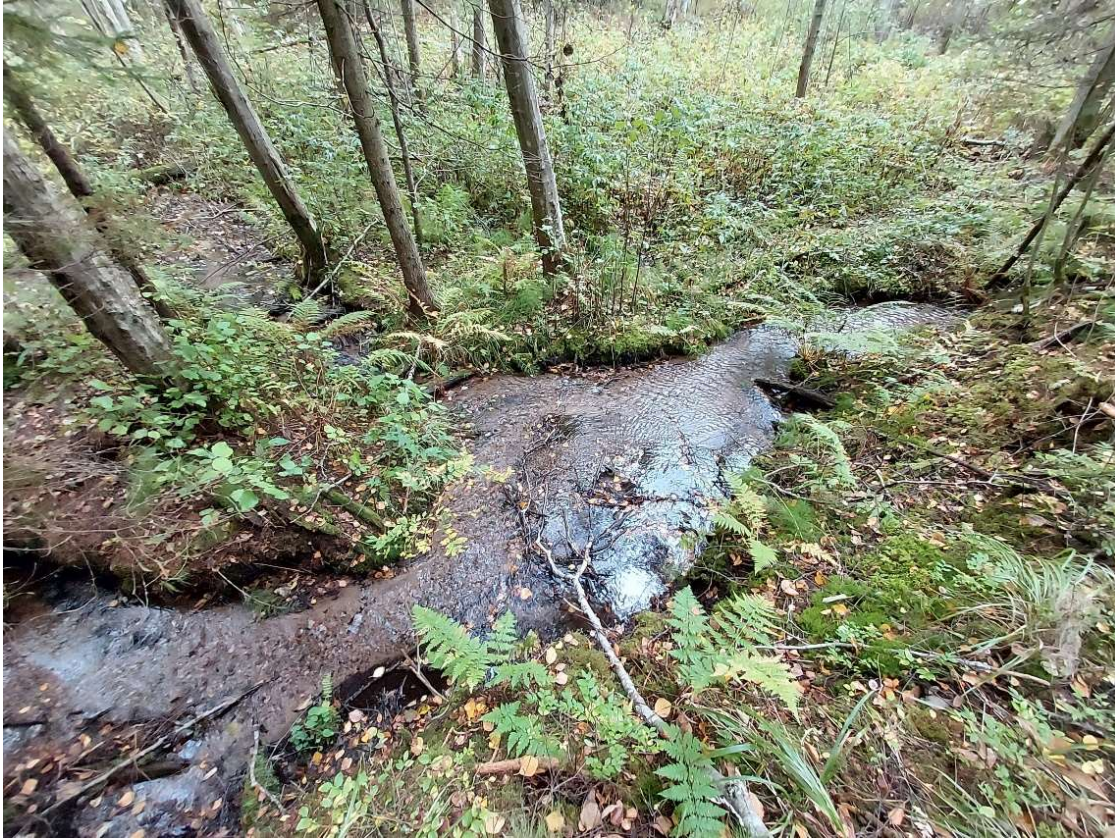
Kuva 27. Tervaleppäkorven puro mutkittellee Hedelmätarhan lammen yläpuolisella metsäisellä virkistysalueella. Puro kasvaa alavirtaan mentäessä, sillä siihen yhtyy matkan varrella lukuisia tihkupinnoista alkunsa saavia pieniä noroja.

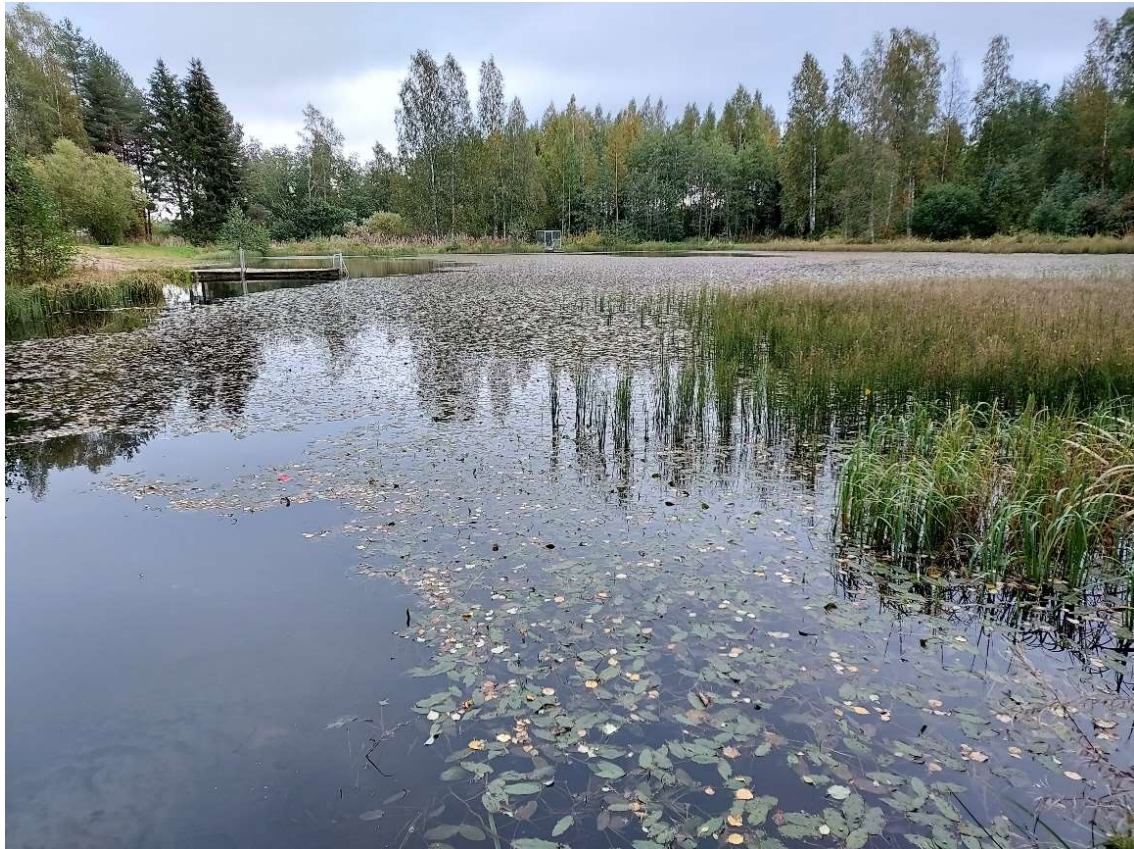
Kuva 28. Vesikasvillisuus Hedelmätarhan lammessa on nykyisin runsasta. Kuva otettu Tervaleppäkorven laskukohdasta kohti lammen laituria ja uimarantaa. Kuvan keskellä, lammen toisella rannalla sijaitsee munkkipato, jonka avulla lammen vedenkorkeus pidetään halutulla tasolla.

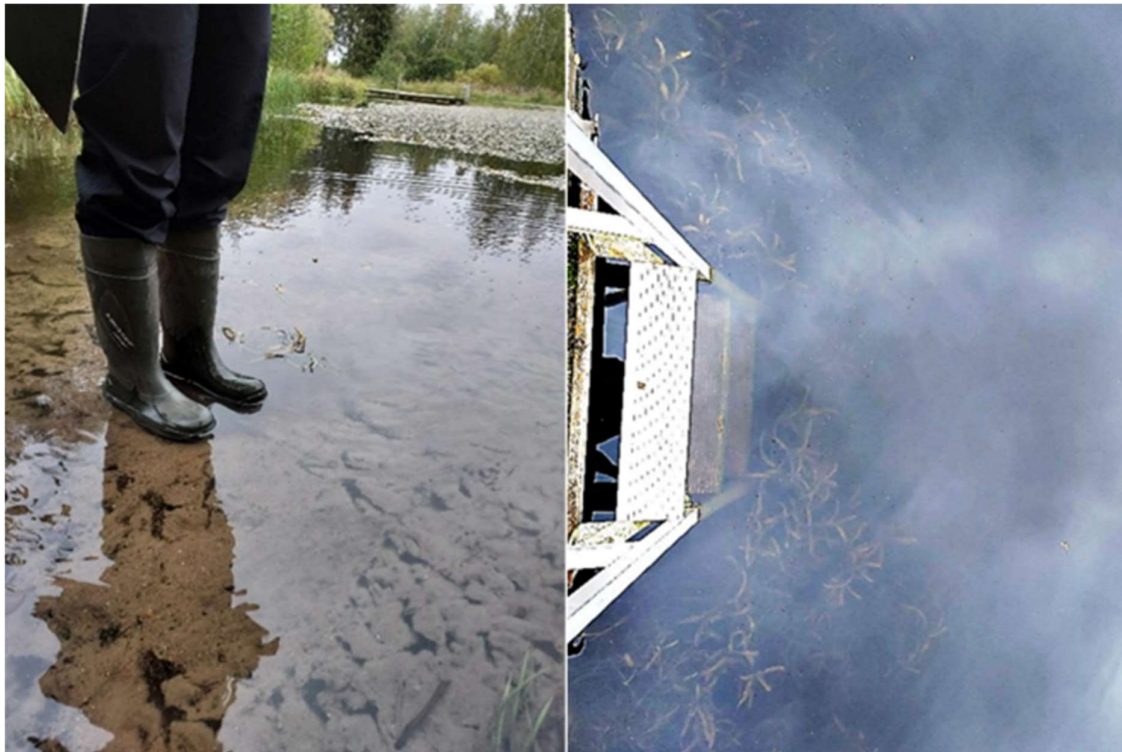
Kuva 29 Tervaleppäkorven puron laskukohtassa vesisyvyys oli vain 5 cm (vasen kuva). Tiheät vitakasvustot esiintyvät uimalaiturin ympäristössä (oikea kuva).
