# **KOIVUSILLANJOEN VESISTÖTUTKIMUKSET 2022-2023**

**Kymijoen vesi ja ympäristö ry:n tutkimusraportti no 628**

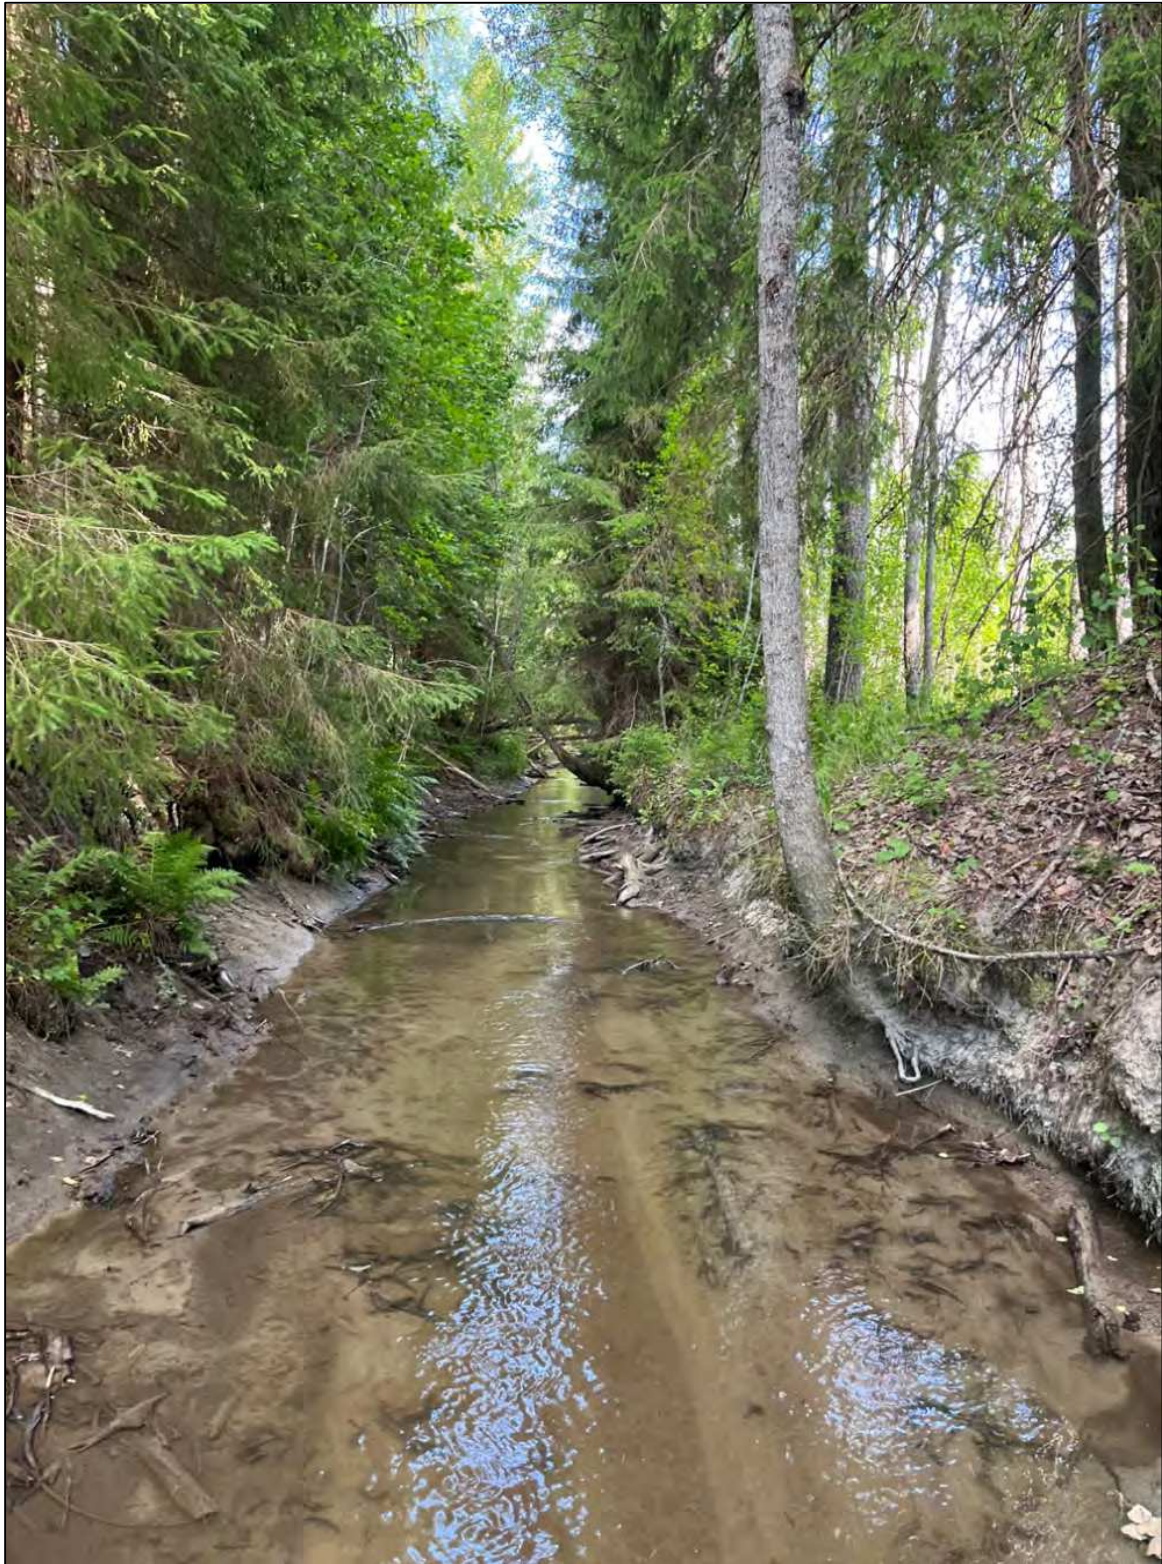
*Kuva 16. Koivusillanjoen hyvin yksipuolista uomaa pohjaeläinnäytepaikkojen 01 ja 02 alueella 21.7.2023.*

### 5.2.1 Pohjaeläintutkimuksen näytepaikat

Kartoituksissa ei havaittu Koivusillanjoelta lainkaan sudenkorentoja. Myös varsinainen vesikasvillisuus puuttui kokonaan lukuun ottamatta joen keskiosassa kasvavaa korpikaislaa (Kuvat 16 ja 19), joka sekin on lähinnä kosteiden rantojen kasvi.

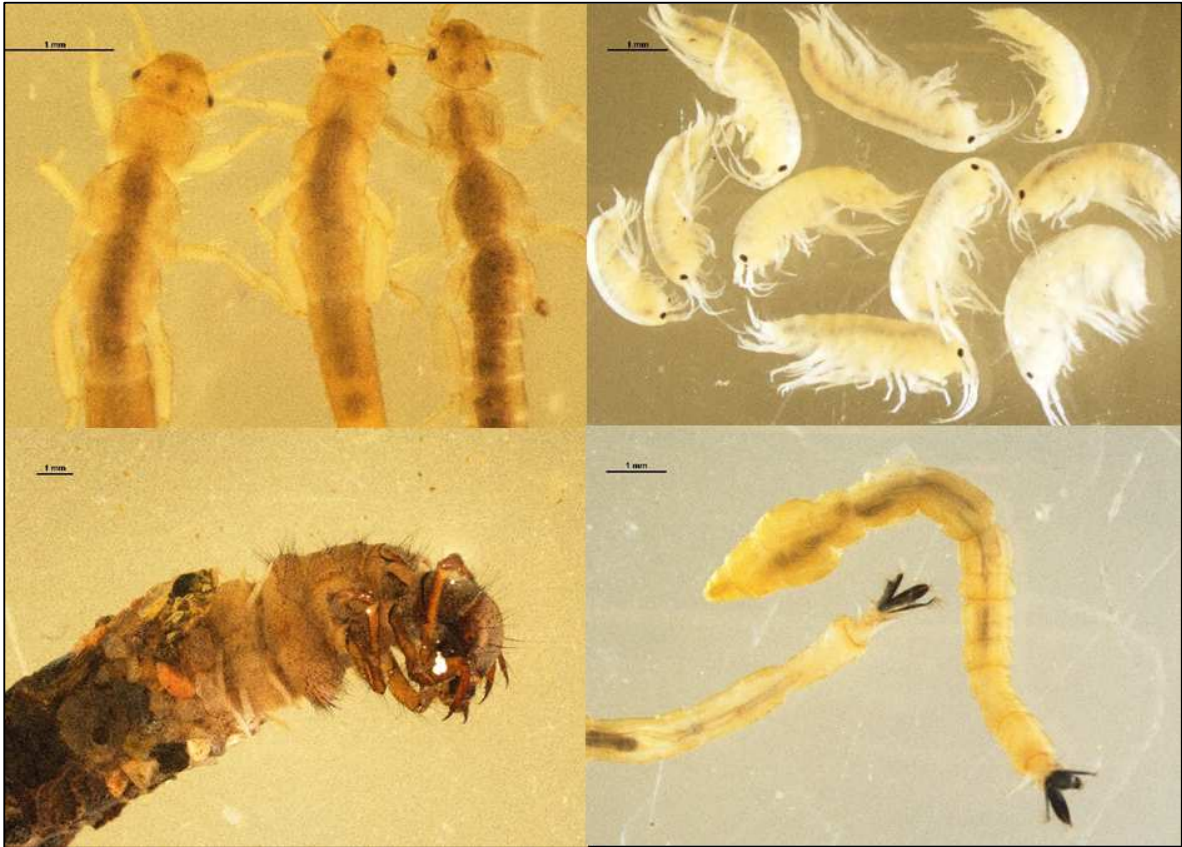
Kuva 18. Koivusillanjoessa esiintyi runsaasti lähdelajistoa. Kuvassa koskikorento *Leutra nigra* eli purohoikkakorri (ylhäällä vasemmalla), purokatka *Gammarus pulex* (ylhäällä vasemmalla), vesiperhonen *Potamophylax nigricornis* eli purokalmiosirvikäs (alhaalla vasemmalla) ja pikkuvaaksiaisiin kuuluva *Scleroprocta sororcula* eli kuirilähdekirsikäs. Kuvat: Kymijoen vesi ja ympäristö ry.

Koivusillanjoen pohjaeläintuloksissa näkyi selkeästi pohjavesivaikutteisuus. Kaikkien näyteasemien lajistossa esiintyi runsaasti ns. lähdelajeja (Taulukko 5, Kuva 18) (Juutinen 2010). Purokatkan runsaus kaikilla näytepaikoilla voi viitata siihen, että siihen kohdistuva kalapredaatio on heikkoa. Lähdelajien lisäksi alueella esiintyi myös hyvälaatuisen metsäpuron lajeja: *Rhyocophila fasciata*, *Plectronemia conspersa*, *Hydropsyche saxonica* ja *Sericostoma personatum*, joista kolme ensin mainittua ovat yleisiä myös juuri pohjavesivaikutteisissa puroissa ja pienissä joissa (Salokannel & Mattila 2018, Rinne & Wiberg-Larsen 2017). Lajisto oli kuitenkin monien pohjaeläinryhmien osalta niukkaa, mitä selittänee Koivusillanjoen uoman monotoonisuus sekä varsinaisten koskipaikkojen ja kasvillisuuden puuttuminen. Näytteissä ei esiintynyt uhanalaislajeja eikä rauhoitettuja lajeja (Hyvärinen ym. 2019).

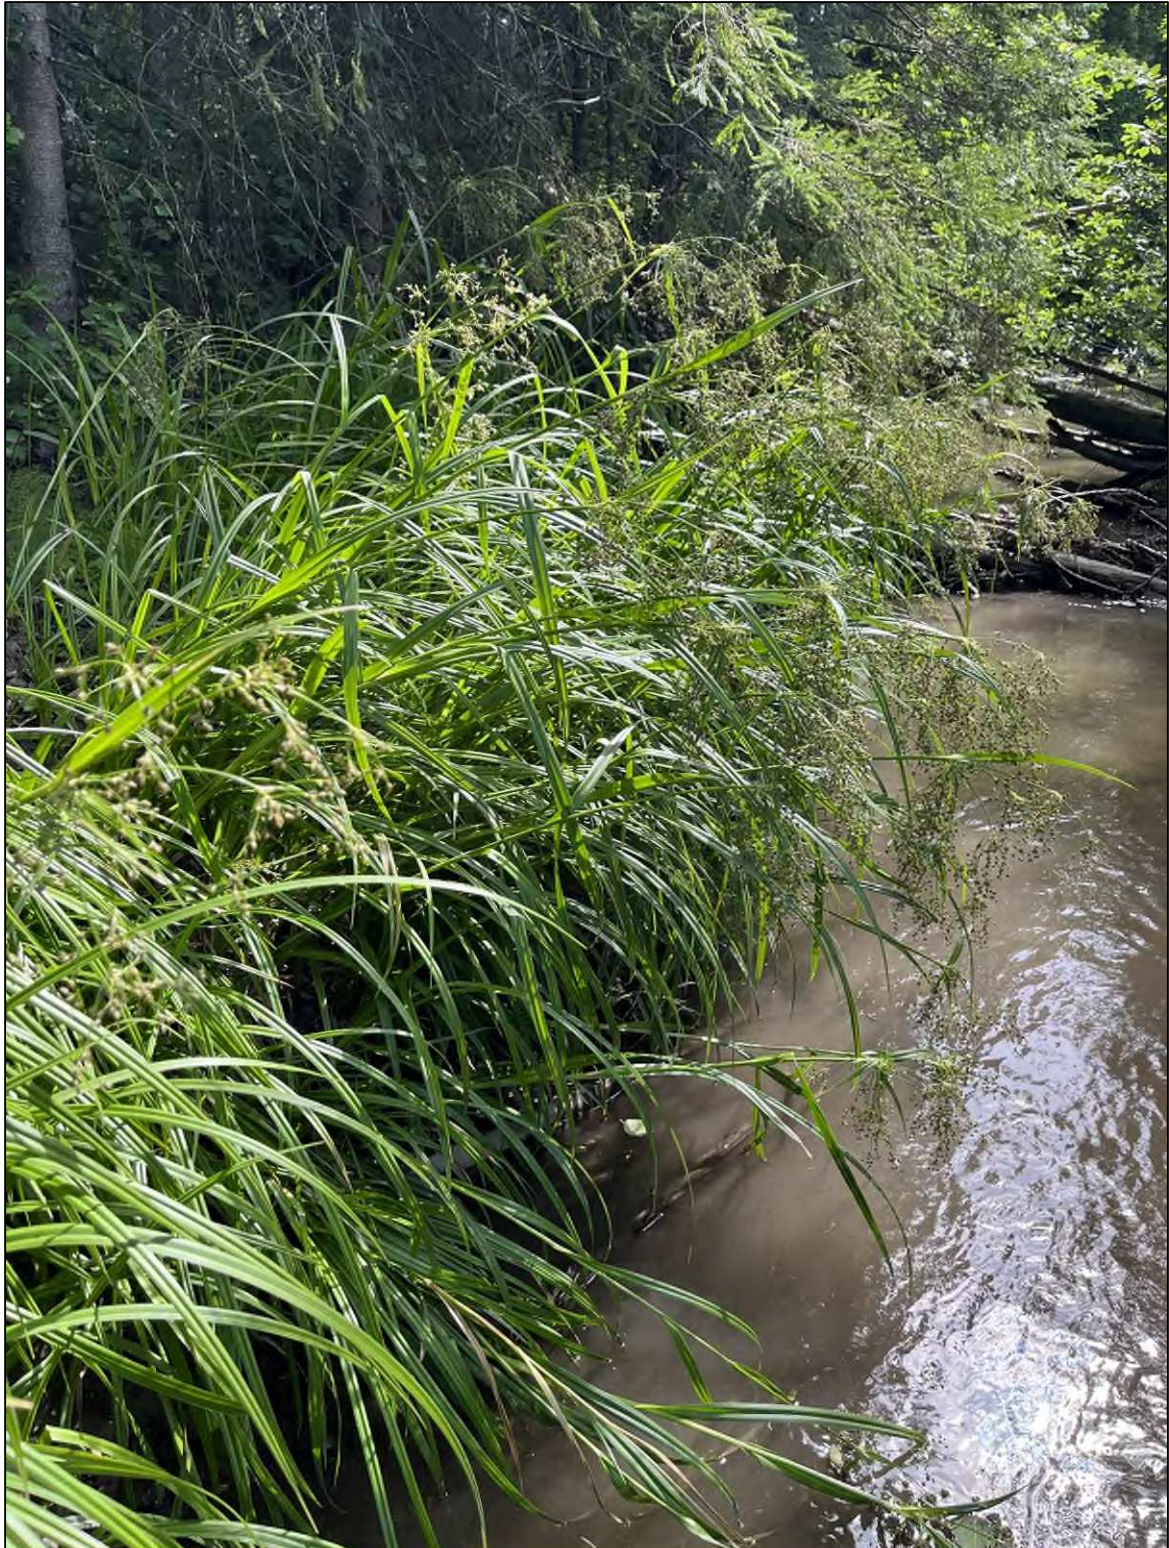
Kuva 19. Korpikaislaa Koivusillanjoessa.
