PYHÄNIEMEN VANHAINKOTI

Rakennushistorian selvitys

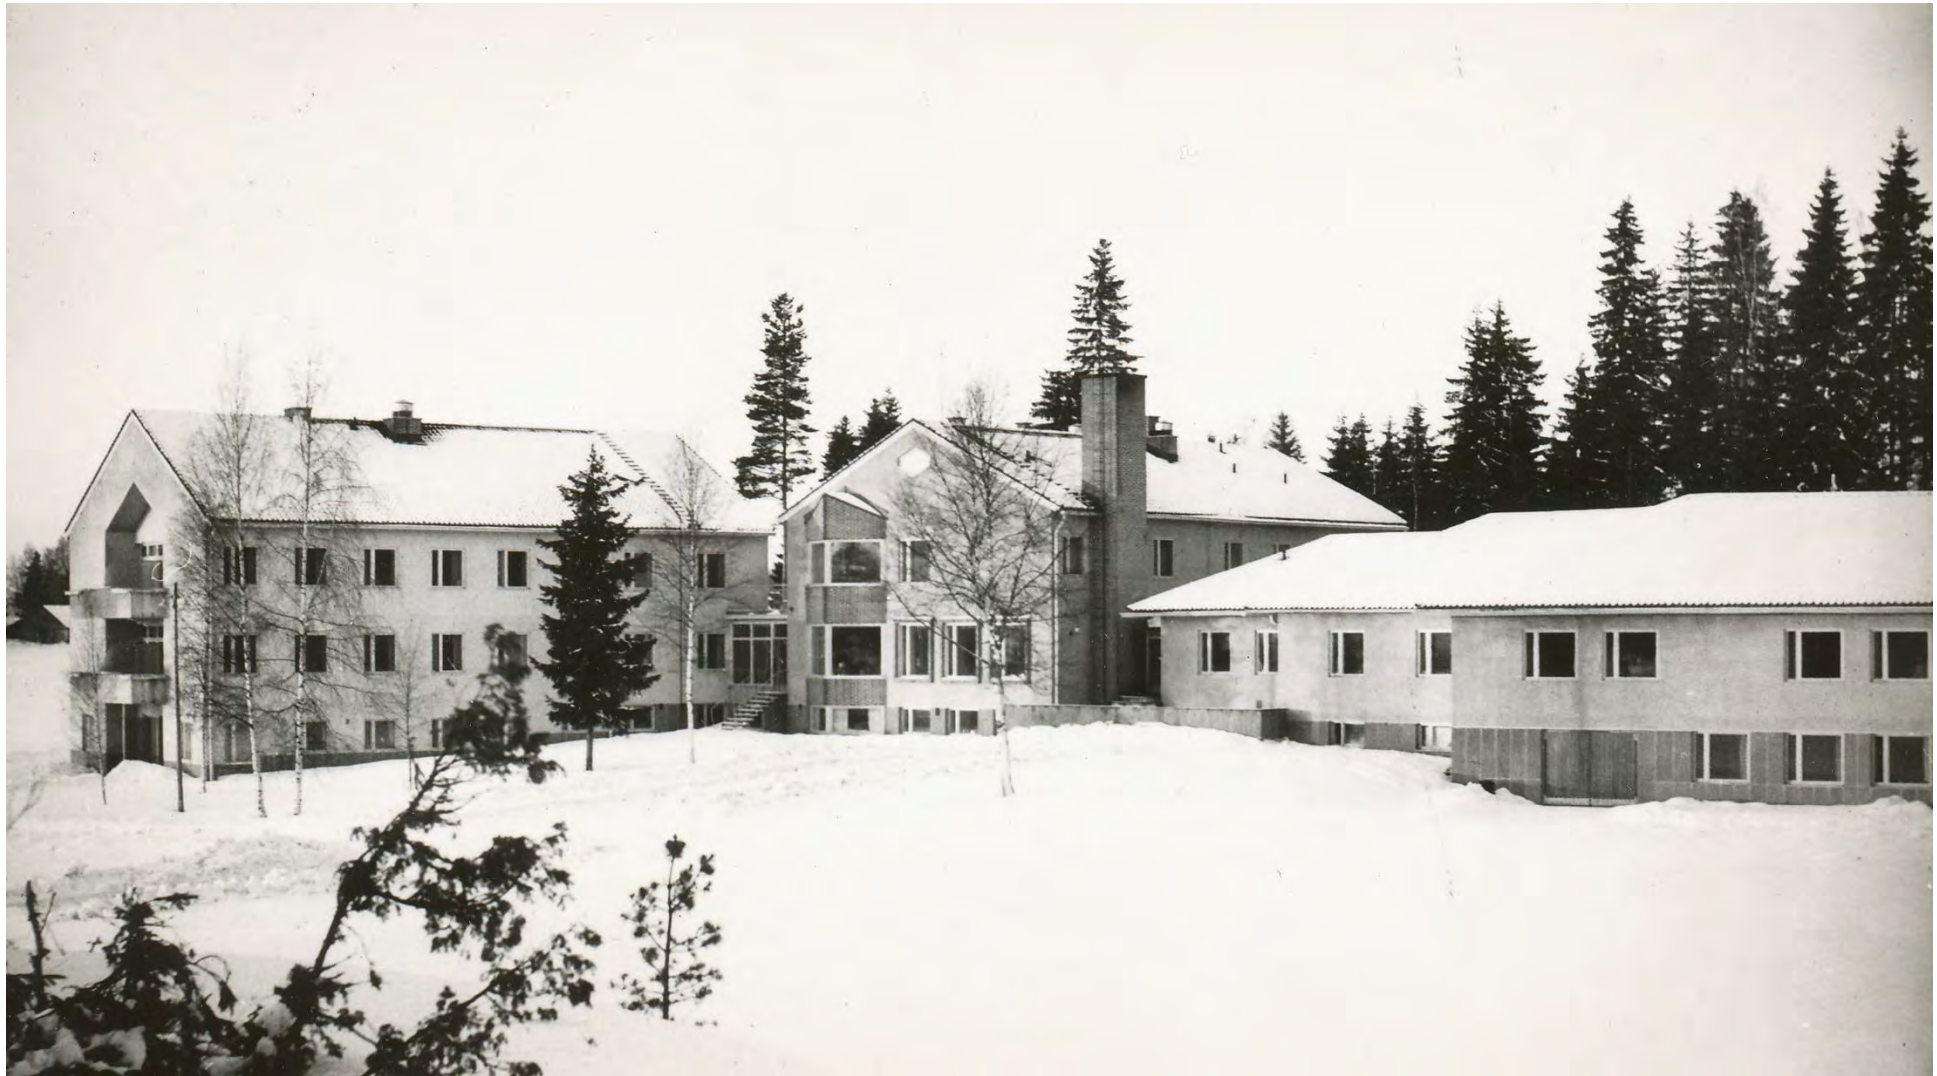
Kuva 25. 1954, Vanhainkoti vastavalmistuneena. Kuvasta näkyy alkuperäinen A-talon parvekemuoto, A- ja B-talon välinen terassi sekä C-talon terassi umpikaiteineen. Ulkoportaatt C-talon terassin etupuolelle lisättiin todennäköisesti myöhemmässä vaiheessa. Lähde: Hollolan kunnan kuva-arkisto.

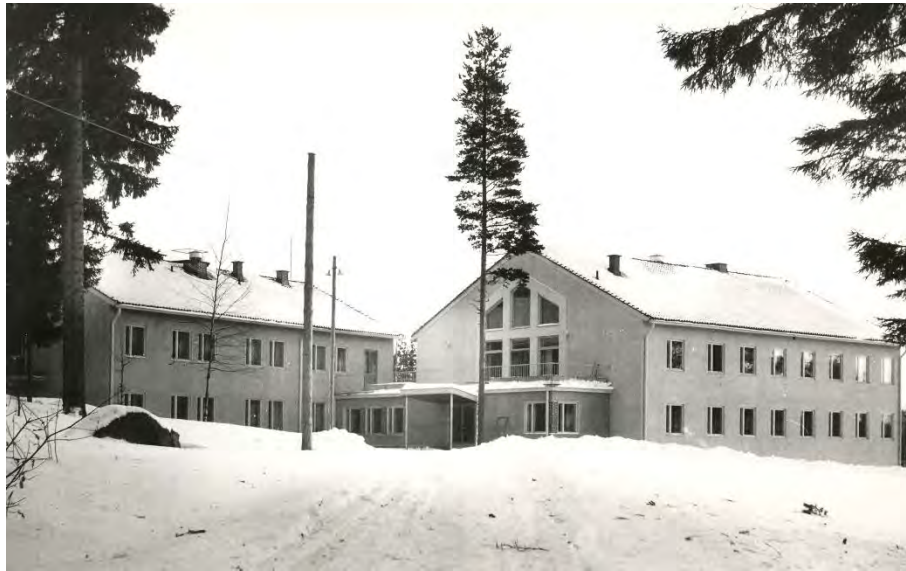
Kuva 26. Kuva vanhainkodin pääsisäänkäynnistä. Vuosi ei tiedossa. Kuvasta näkyy alkuperäinen sisäänkäyntikatos ja A-talon toisen kerroksen terassi, sekä isokokoinen aulaikkuna. Lähde: Hollolan kunnan kuva-arkisto.

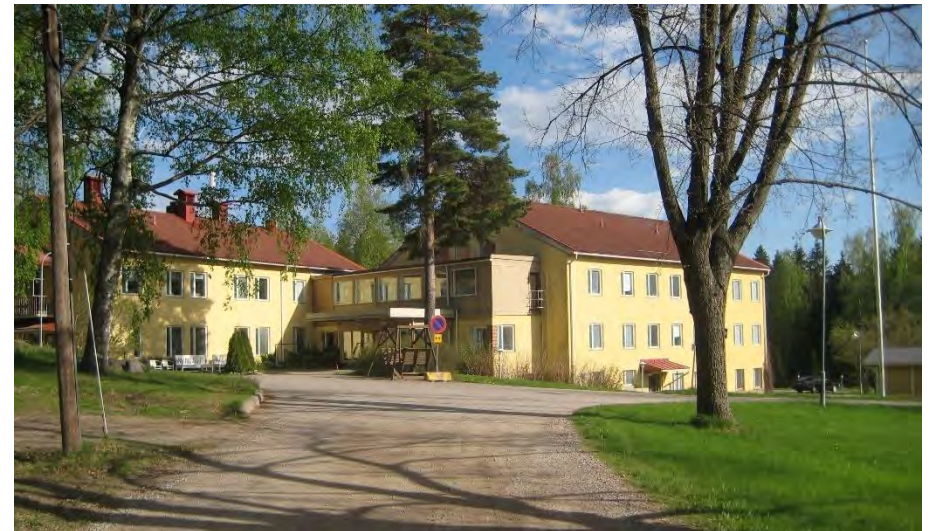
Kuva 29. 2009, Pääsisäänkäynti ja talo A ennen peruskorjausta ja poistumistieportaiden lisäämistä. Lähde: Hollolan kunnan arkisto.

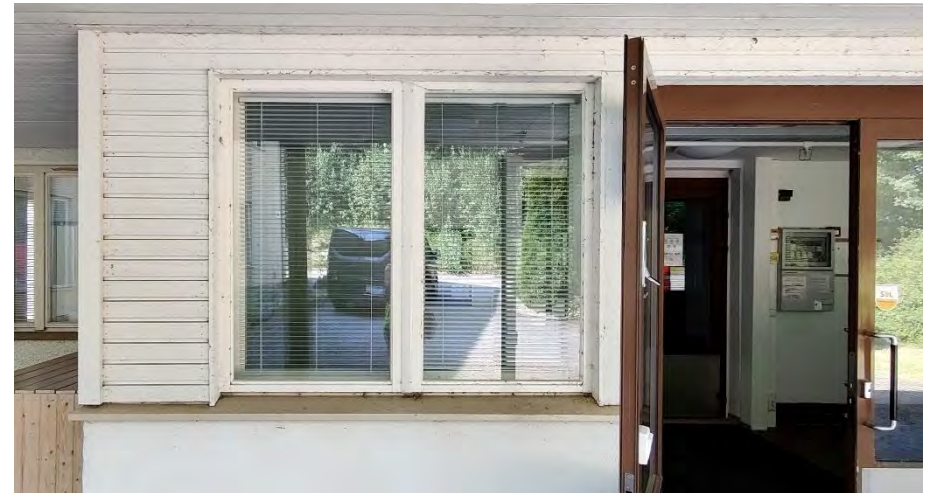
Kuva 55. Talo A, tuulikaappi, ikkunat ja ulko-ovi muutettiin ja peruskorjattiin vuonna 2010. Ikkunat ovat puualumiinisia.

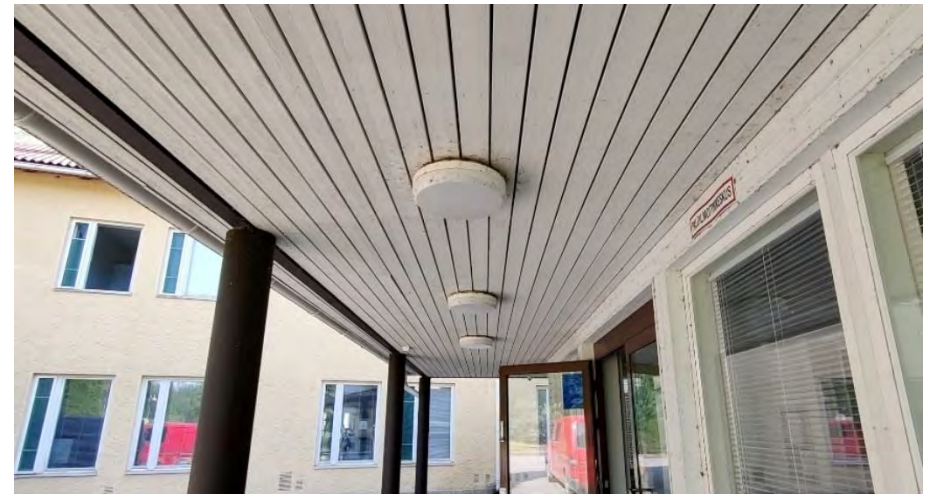
Kuva 56. Talo A, sisäänkäyntikatoksen puuverhous ja valaisimet ovat vuodelta 2010.

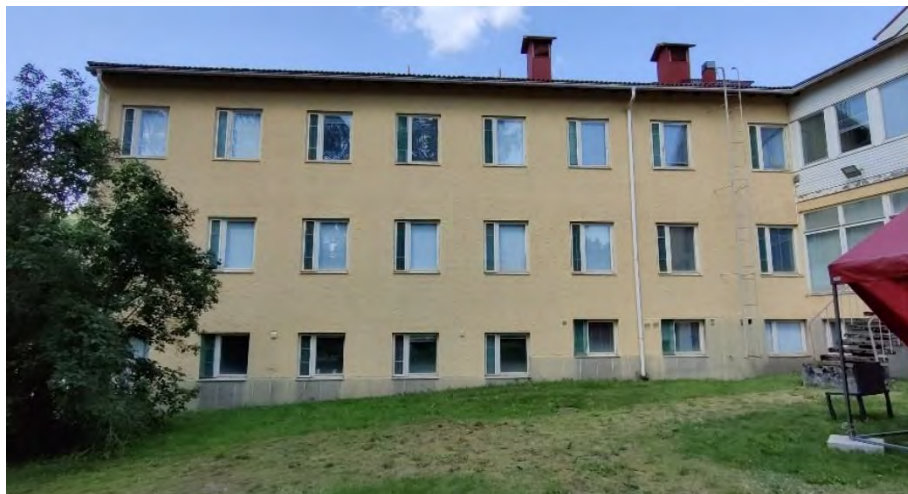
Kuva 57. Talo A, julkisivu itään. Julkisivun ilme on säilynyt. Kerrosten ikkunat ovat pääosin alkuperäisiä puuikkunoita

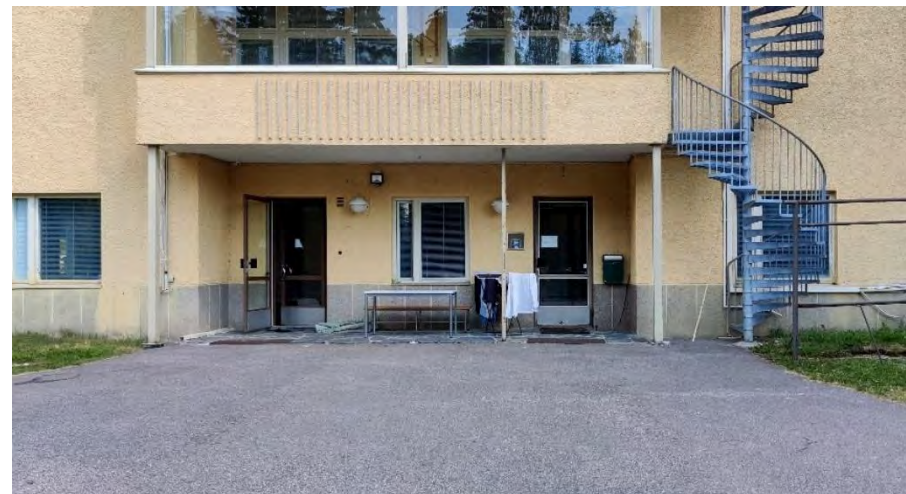
Kuva 59. Talo A, ovet kellariin (oikealla) ja johtajan asuntoon. Parvekekaiteet ja sokkeli ovat säilyneet.

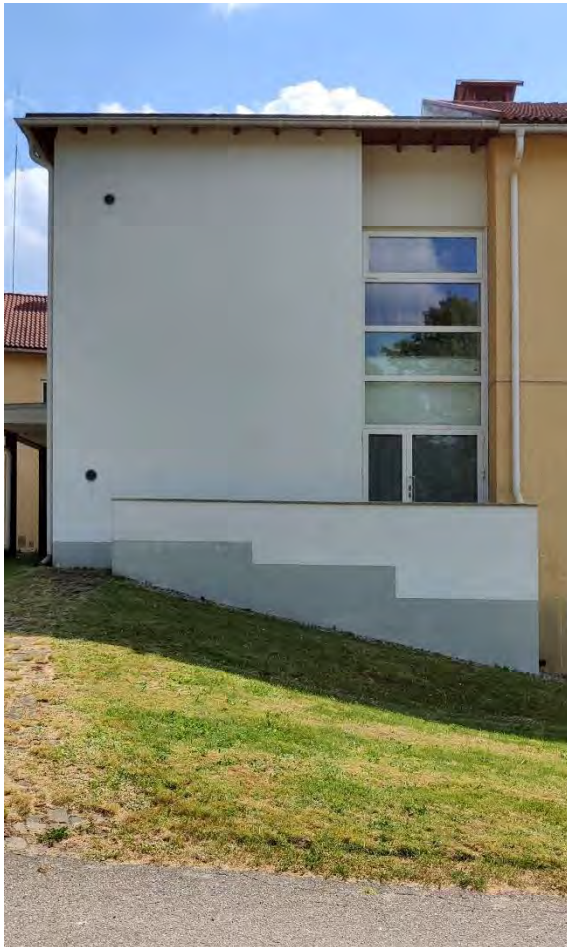
Kuva 61. (Vasemmalla) Vuonna 2010 alkuperäinen osastoitu sisäporras A-talon aulaassa poistettiin ja tehtiin uusi poistumistieporras omalla uloskäynnillä. Samalla uusittiin muutosalueen kattorakenteet.

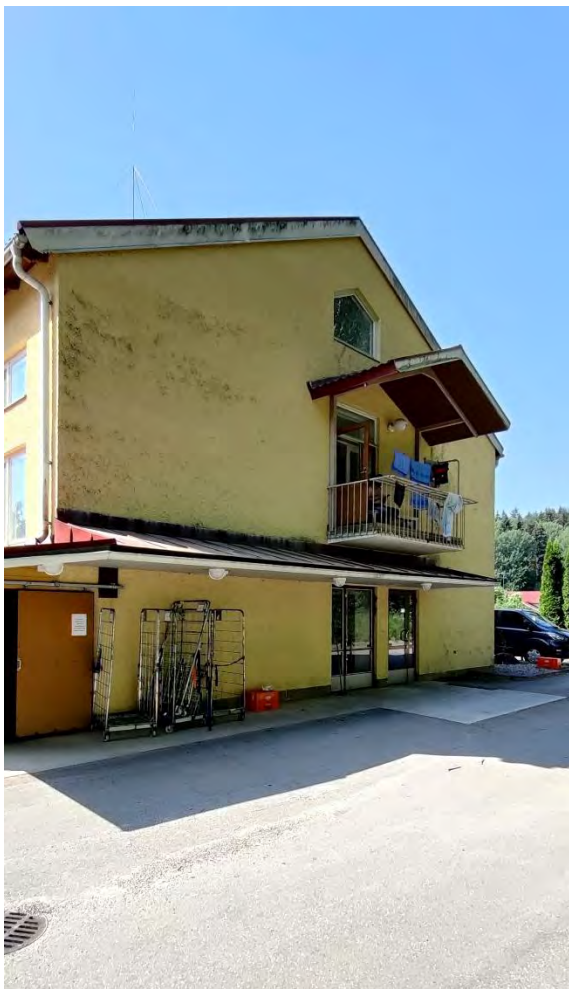
Kuva 68. (Vasemmalla) Talo B, pohjoissisäänkäynti ja parveke. Sisäänkäyntikatos lisättiin vuonna 1998.

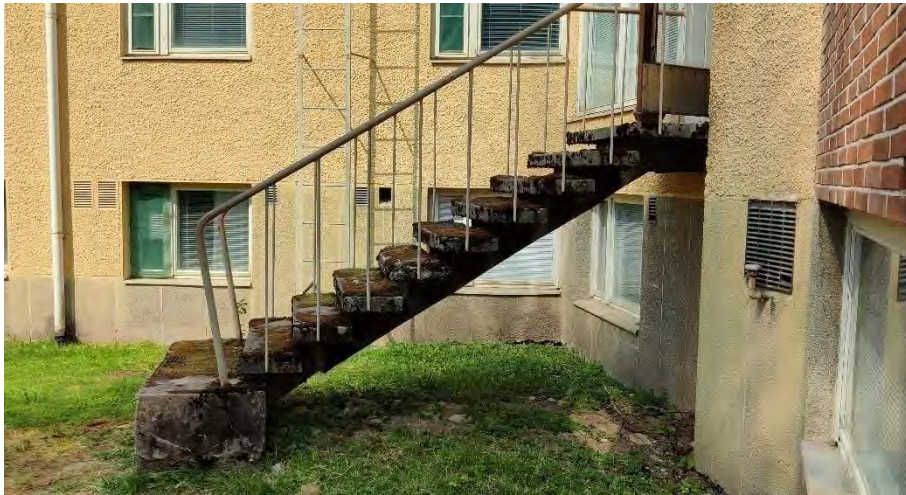
Kuva 75. Talo B, ulkoporras 1. kerroksen oleskelutilaan. Portaat ovat vaurioituneet vuosien varrella.

Puutarhaan laskeutuvat ulkoportaat B-talossa ovat alkuperäisiä betoniportaita, mutta C-talon terassin portaat on lisätty myöhemmin, tietävästi vuonna 1998, mutta tarkkaa tietoa ei löytynyt tämän selvityksen arkistovaiheessa. Portaikot ovat vaurioituneet käyttökelvottomiksi.

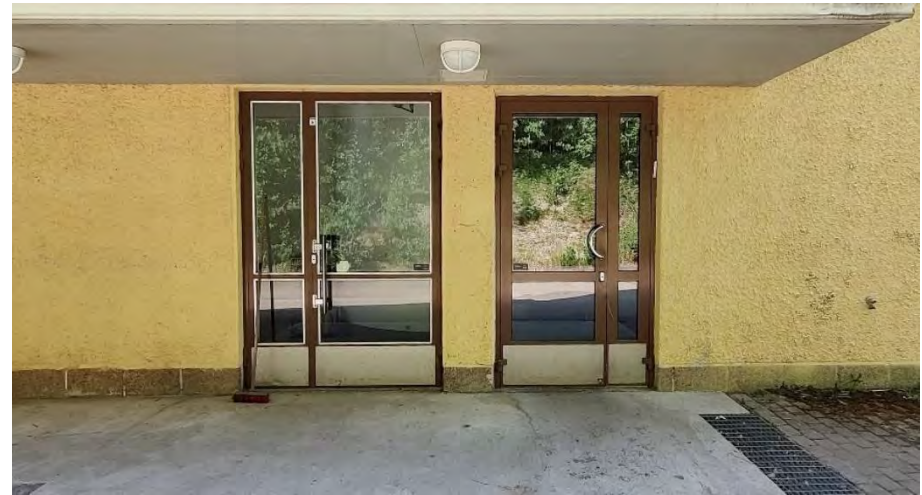
Kuva 77. Talo B, sisäänkäyntiovet on uusittu. Oikealla oleva ovi alun perin talonmiehen asuntoon, nykyään keittiöön.

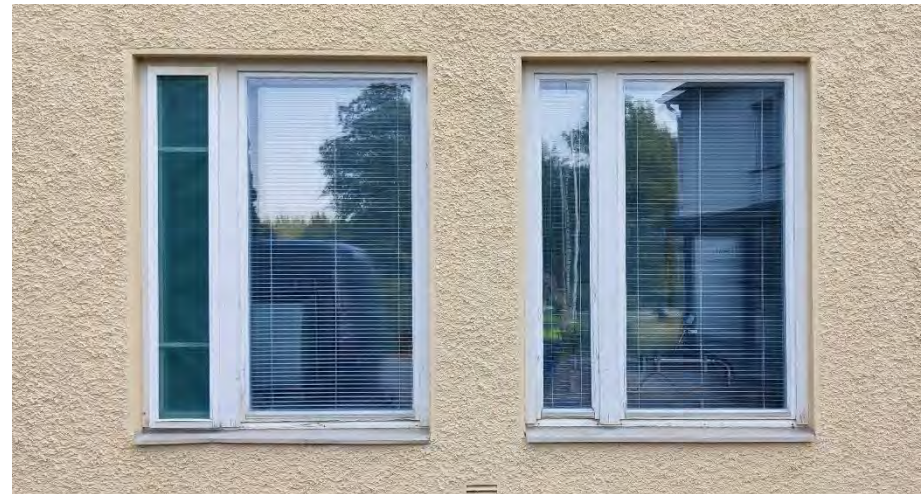
Kuva 78. Talo B, alkuperäinen ikkunamuoto 1. kerroksessa (länsi-julkisivulla).

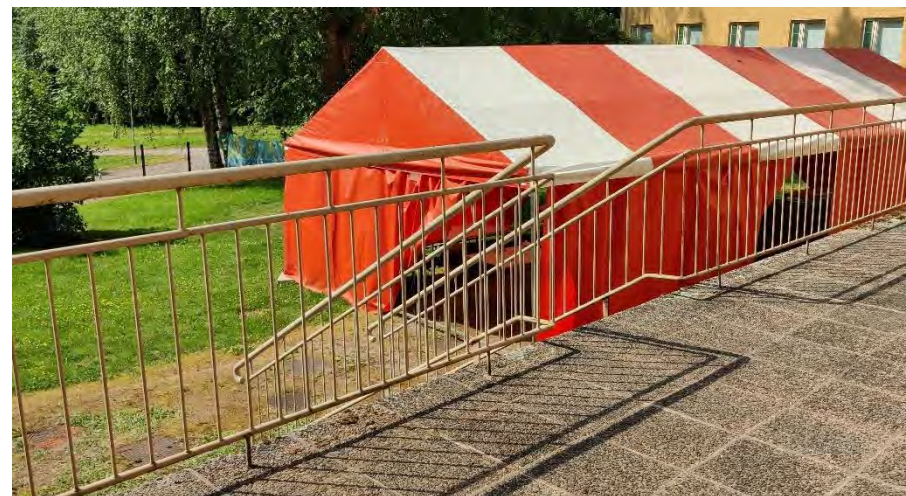
Kuva 90. Talo C, terassin pinnakaide ja päällysteet ovat oletettavasti vuodelta 1996. Portaat ovat vaurioituneet vuosien varrella.

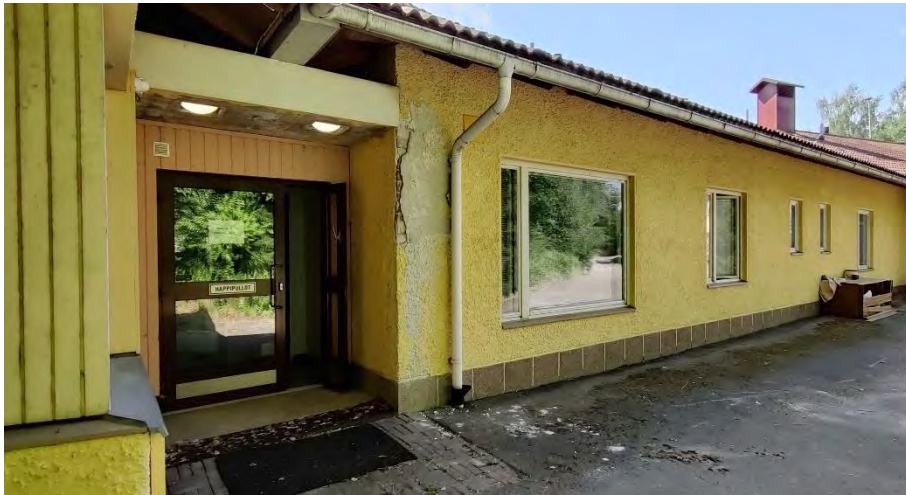
Kuva 91. Talojen C ja D välinen sisäänkäynti lisättiin D-talon rakentamisen aikana vuonna 1973.

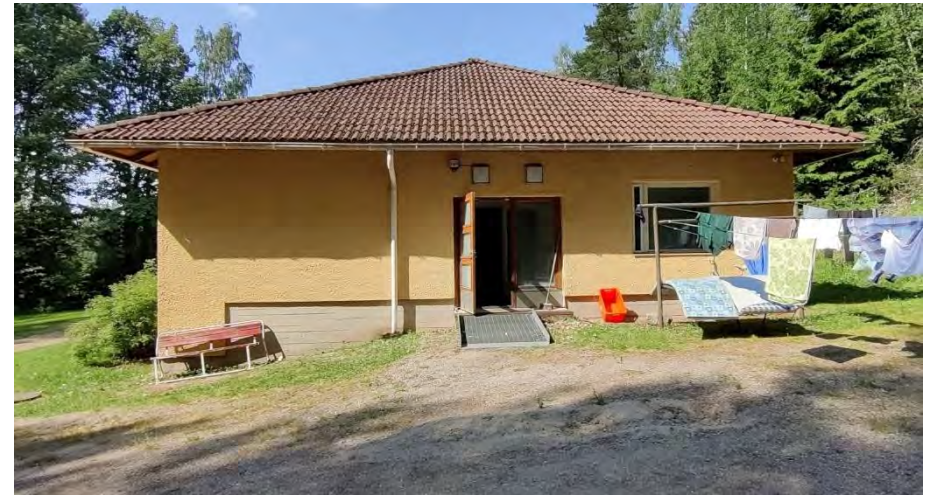
Kuva 93. Talo D, julkisivu itään. Sisäänkäynnin kautta päästään talon keskikäytävään. Hoidokkien huoneet ovat pääosin etelään.

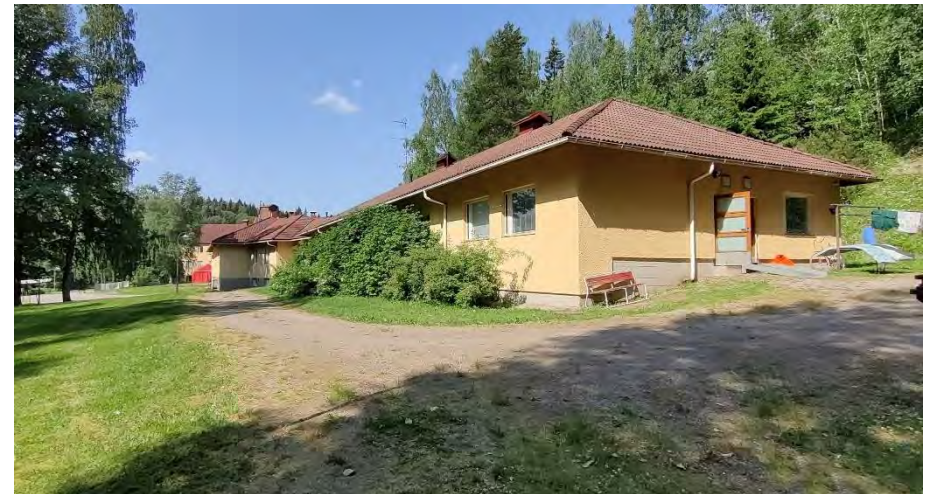
Kuva 94. Talo D, näkymä kaakosta D-taloon. Talon julkisivu on kunnostettu vuonna 2015.

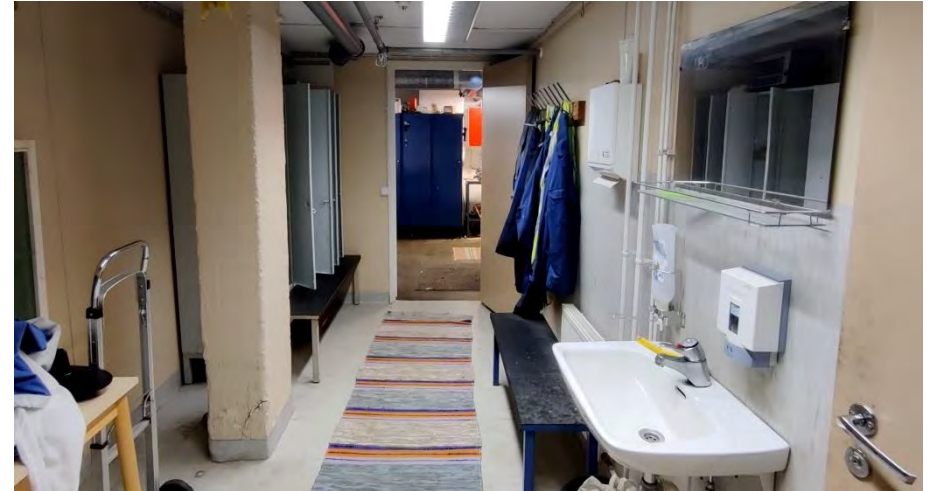
Kuva 129. Talo C, huoltomiesten sosiaalitilat. Huolto- ja sosiaalitilat tehtiin entisen polttoaineiden varaston paikalle, ensin vuonna 1982 ja nykyiset vuonna 1996.
