# Hollolan Pukkomäentien hankealueen pienvesien luontotyyppiselvitys 2025

Ilpo Kekki, Timo Metsänen & Pirkko Tiitinen  
10.11.2025

LUONTOSELVITYS  
Metsänen

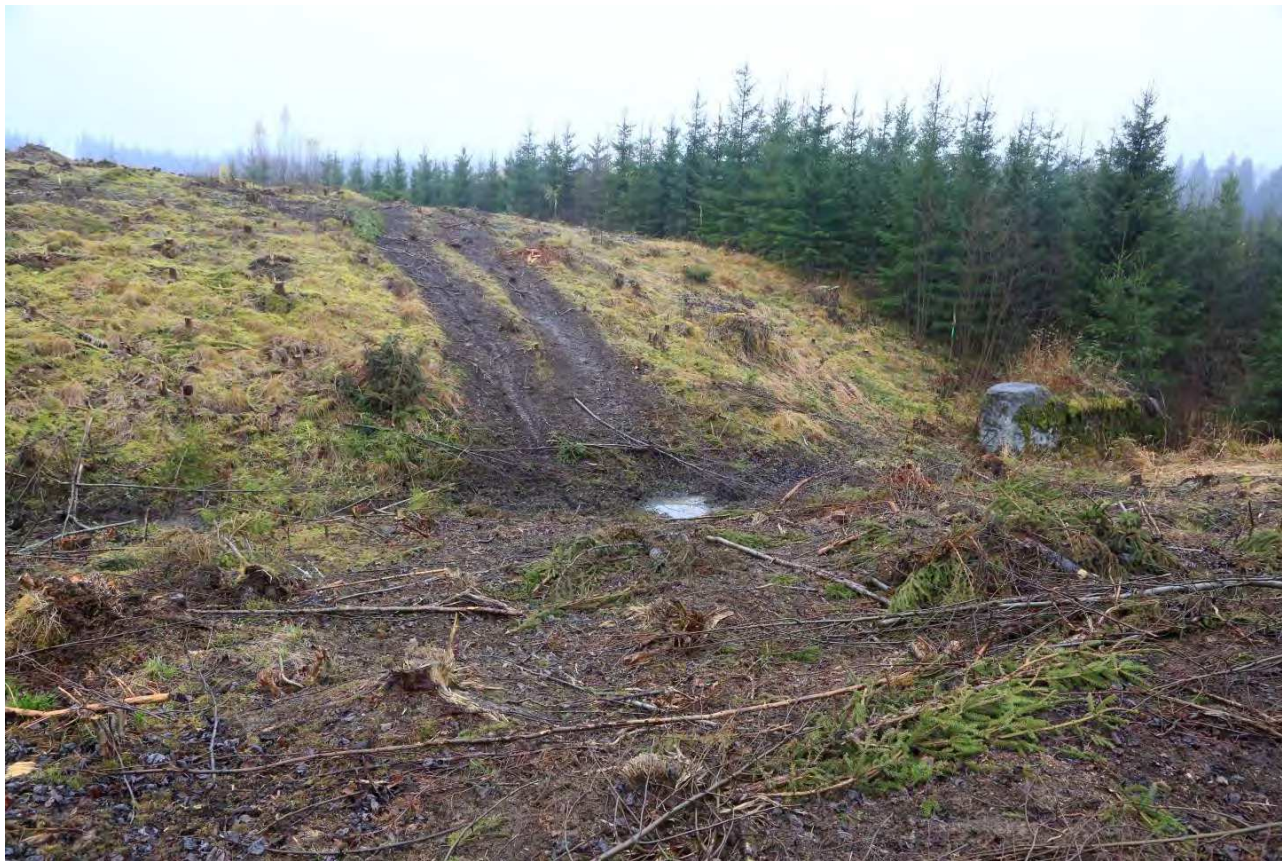
**Liitekuva 1.** Noro 1. Norolaakso lounaan suuntaan.

Norouoma sijaitsee selkeäpiirteisessä purolaaksossa. Melko laajasti mutkittelevassa uomassa on jonkin verran leveys- ja syvyysvaihtelua, maastopäivänä uomassa todettiin seisovan veden kohtia ja näiden välistä heikkoa virtausta. Puron pohja on savi- ja silttialueiden noroille tyypillisesti pääosin heinoaineksista. Noro kulkee alajuoksulla lyhellä matkalla kookkaiden kivien muodostaman lohkarikon alla.

Itse uoma on luonnontilaisen kaltainen lukuun ottamatta selvitysalueen tielinjan paikoittaisia ajouria sekä rajauksen länsipuolella sijaitsevaa alkupäätä nurmipellossa ja alajuoksulla Koivusillanjoen lähellä olevaa uoman katkaisevaa metsätietä. Selvitysalueen tielinjan hakatulla osuudella alueen kasvillisuus on kärsinyt raivauksista ja ajourista muiden norouomien tavoin. Edustavuus on kärsinyt ajourien kohdalla.

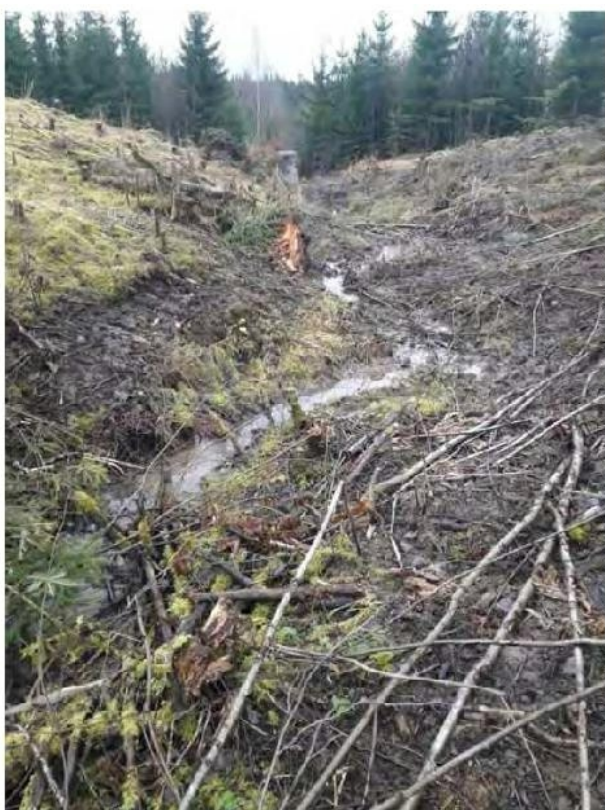
**Liitekuva 2.** Noro 1. Näkymä länteen.

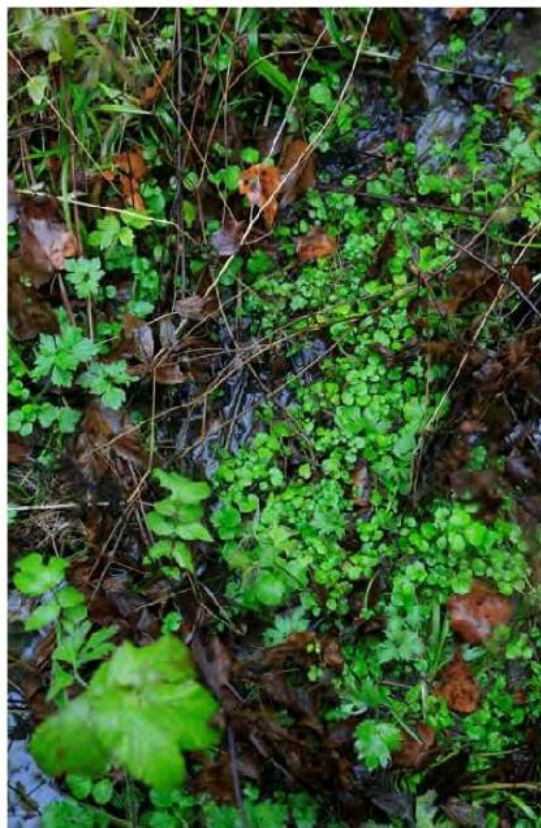
**Liitekuva 3.** Noro 1. Purolitukkakasvusto selvitysalueen länsipuolelta.

\*Pohjavesivaikutteisuutta indikoivat kasvit norouomassa ja reunassa: **korpinurmikka** (NT, uhanalaisuusluokitus silmälläpidettävä), **purolitukka**, **kevätlinnunsilmä**, leskenlehti, mustaherukka

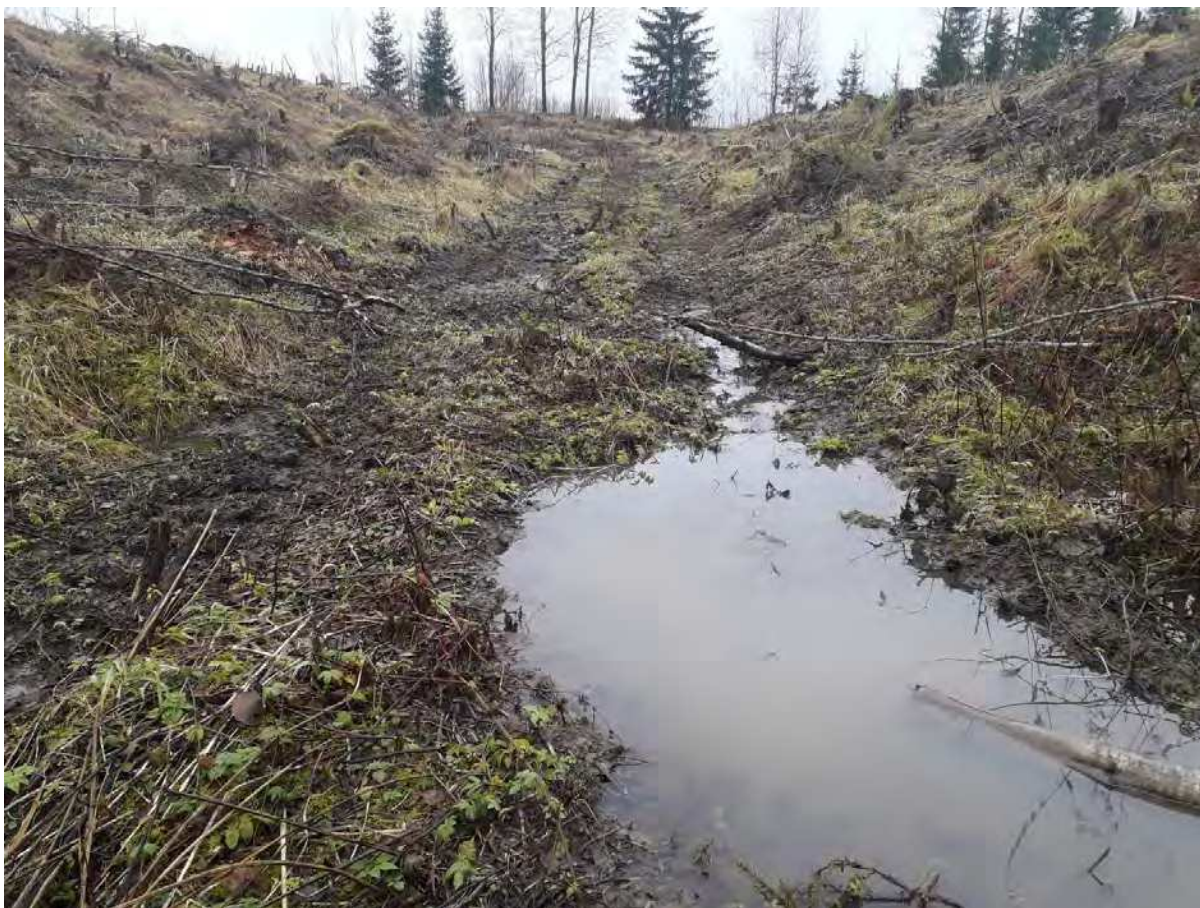
**Liitekuva 4.** Noro 2. Ajoura norolaaksossa, johon on kertynyt pintavettä.

Norolaakson pohjalle muodostuneessa norossa oli selvää virtausta maastokäynnillä. Uoma oli muiden norojen tapaa kärsinyt ajourista. Noro on pohjavesivaikutteinen, itse uoma luonnontilaisen kaltainen ja jatkuu selvitysalueelta länteen tiheään kuusitaimikon läpi. Kohteen 1 lailla uoma katkeaa metsätien kohdalla, jonka ali vesi virtaa tierummun kautta noron loppupäähän. Edustavuus on kärsinyt ajourien kohdalla.

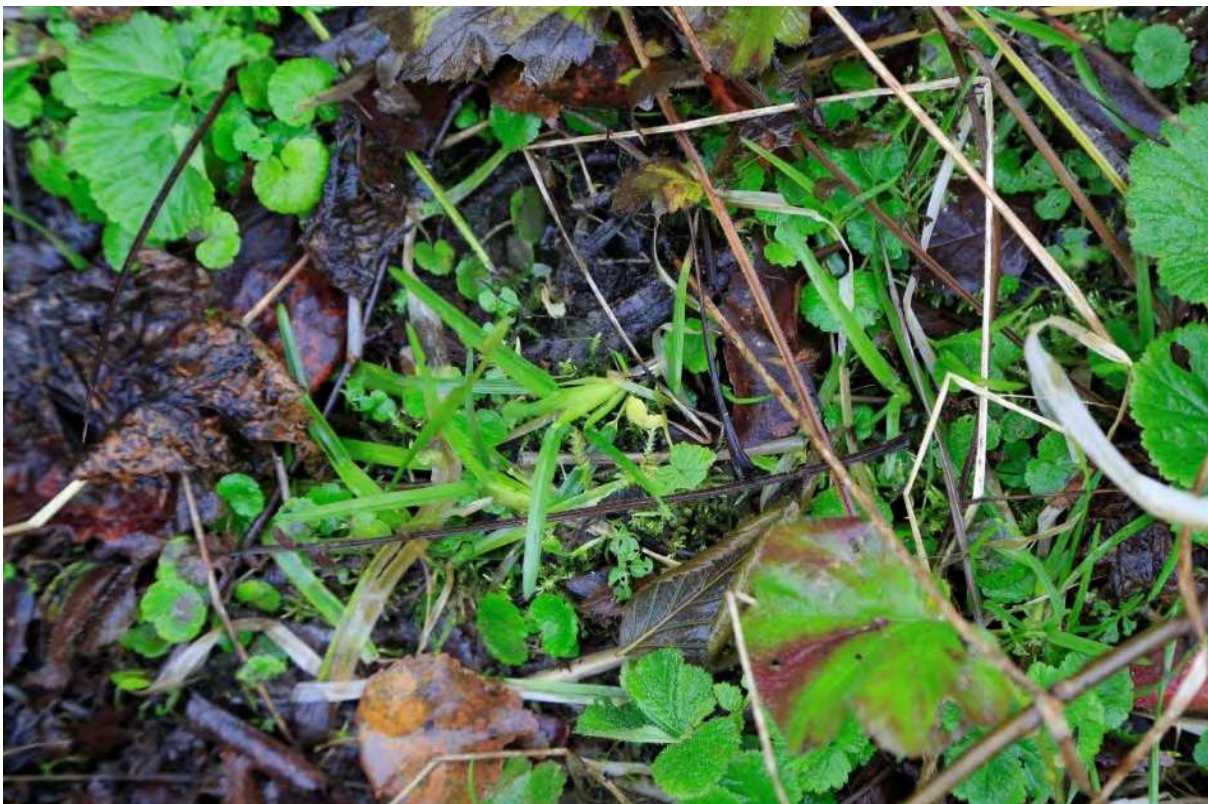
**Liitekuva 5.** Noro 2. Kevätlinnunsilmä ja korpinurmikka, pohjavesi-indikaattoreita.

\*Pohjavesivaikutteisuutta indikoivat kasvit norouomassa ja reunassa: **korpinurmikka** (NT), **purolitukka**, **kevätlinnunsilmä**, luhtakuirisammal

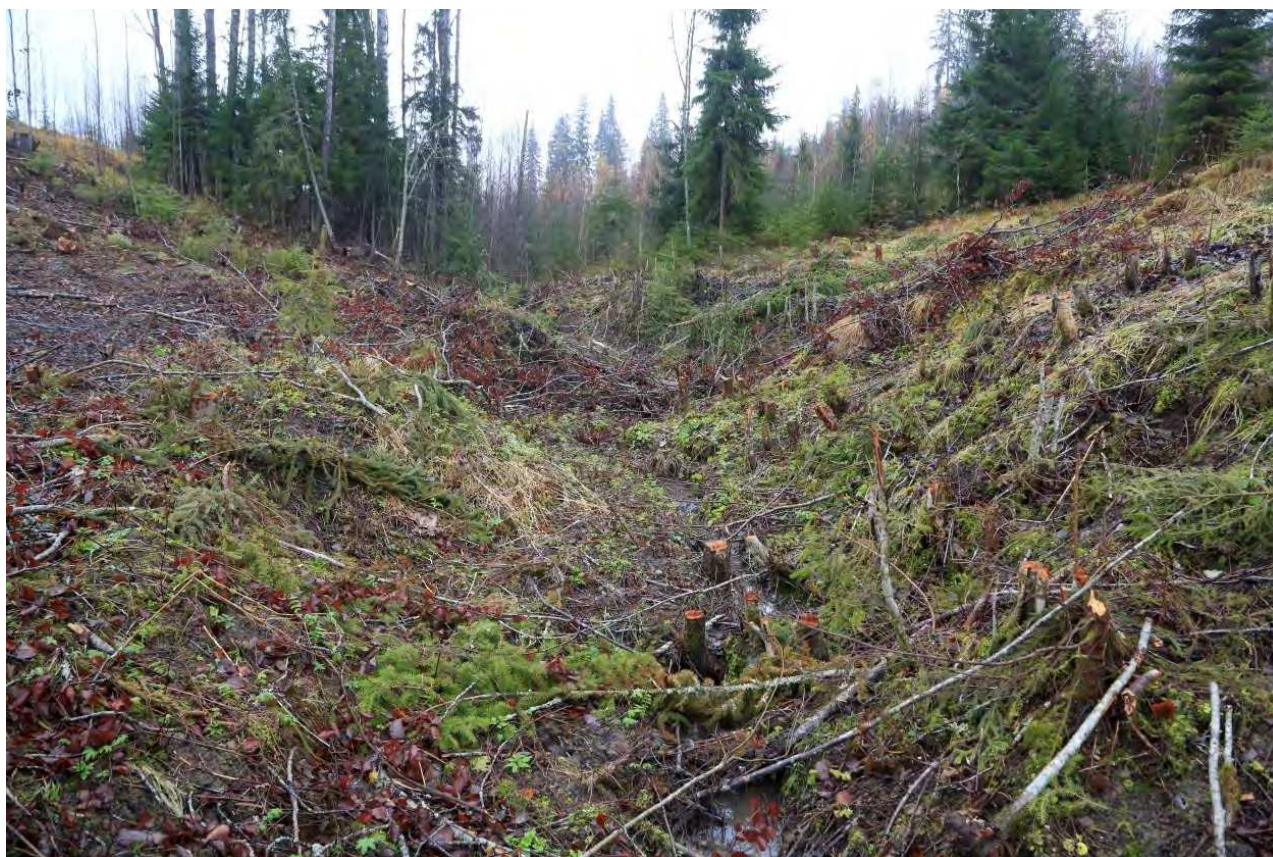
**Liitekuva 6.** Noro 3. Näkymä idän suuntaan norolaaksoon.

Kohde on kuvattu vesilakikohteena myös Hollolan Nostavan ja Tikkakallion yleiskaavan luontoselvityksessä (Sitowise 2024). Syvä noron uoma läpäisee selvitysalueen kaistan lehdon/lehtomaisen kankaan alueella. Mutkittelevassa uomassa on virtausta, joka alkaa idässä metsätalousmaalla ja jatkuu selvitysalueen hakkuualan läpi länteen. Etenkin selvitysaluekaistan itäosassa noro virtaa syvässä mutkittelevassa uomassa, kun länsiosassa uoma on häirintynyt ajourien vuoksi. Selvitysalueen ulkopuolella lähellä Koivusillanjokea noron partaalla ja lähiympäristössä on varttunutta kookasta puustoa. Edustavuus on kärsinyt ajourien kohdalla.

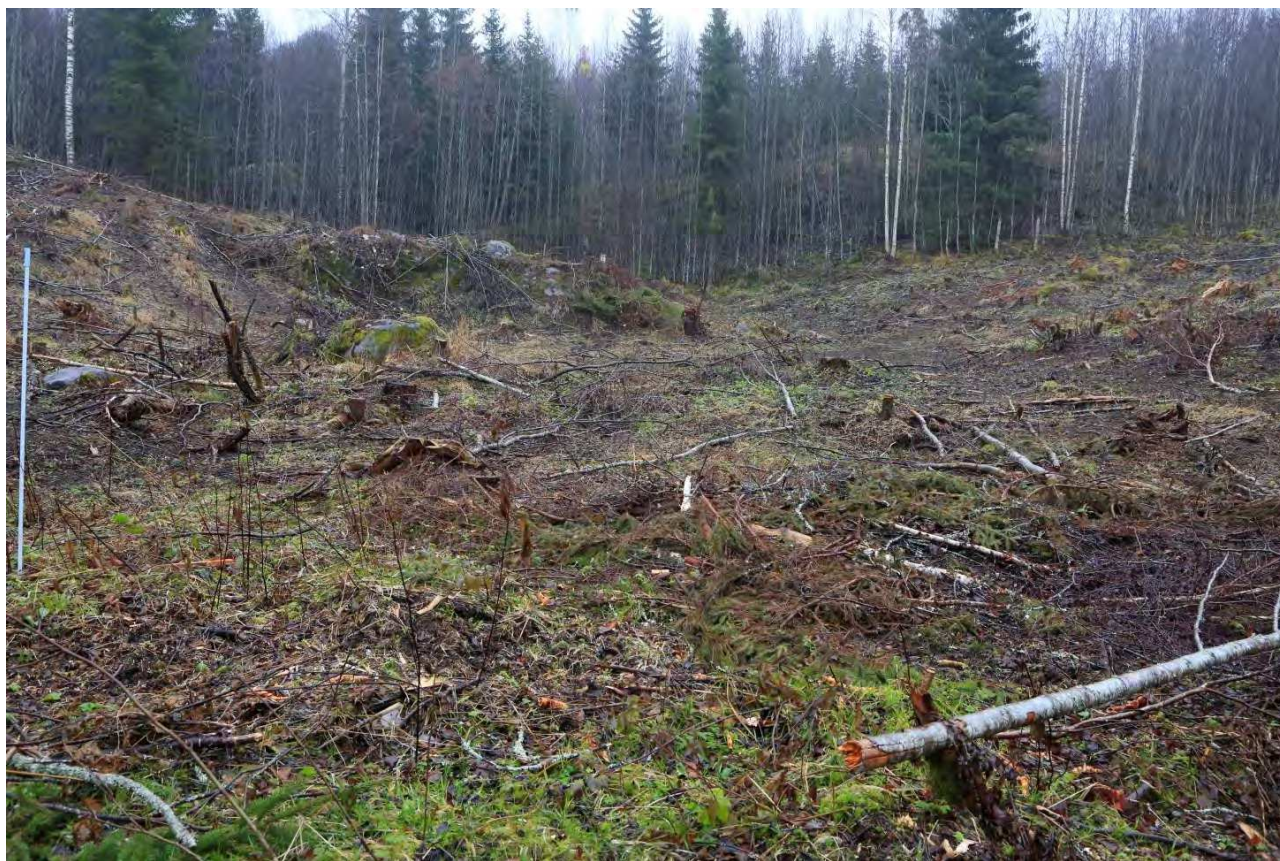
**Liitekuva 7.** Noro 4. Vedenjuoksu-uoma sijoittuu melko loivaan laaksoon.

Metsänen). Tihkupinnoilta alkava noro on osittain pohjavesivaikutteinen, ja sen uoma kulkee kostean lehdon läpi Koivusillanjokeen. Työkoneet ovat heikentäneet uomarakennetta selvitysalueella ja edustavuus on kärsinyt.

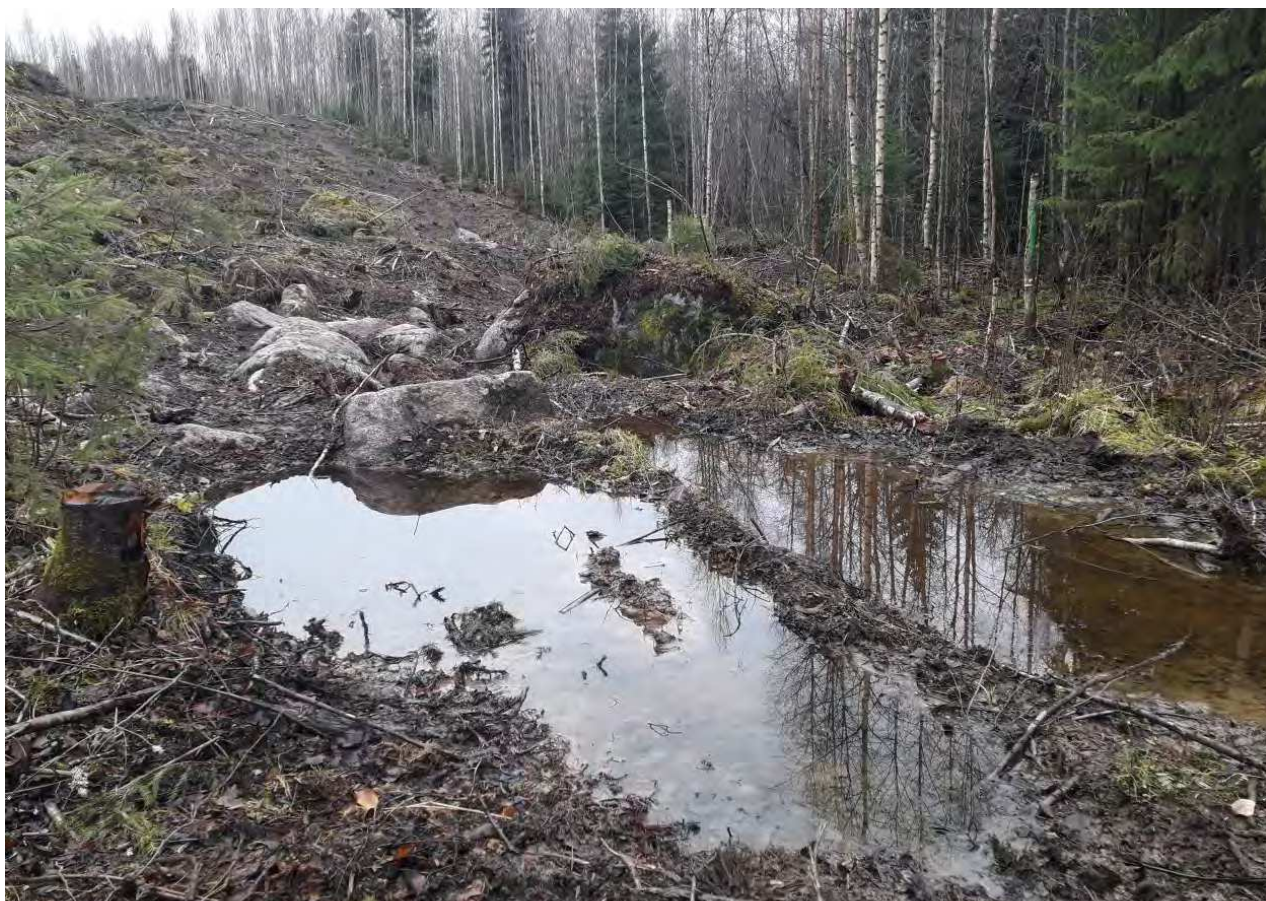
**Liitekuva 8.** Lähteikkö 1. Syviin ajouriin on kertynyt vettä.

Kohde on monimuotoinen tihkupinta-alue ja pieni lähdeallas Koivusillanjoen rantatasanteen tuntumassa. Se sijaitsee selvitysalueen avohakkuun reunalla, jossa ajourat ovat rikkoneet maastoa vaikeuttaen kohteen tarkastelua. Edustavuus on kärsinyt ajourien kohdalla ja hakkuista, kohteen lähdeallas on mahdollisesti tuhoutunut.

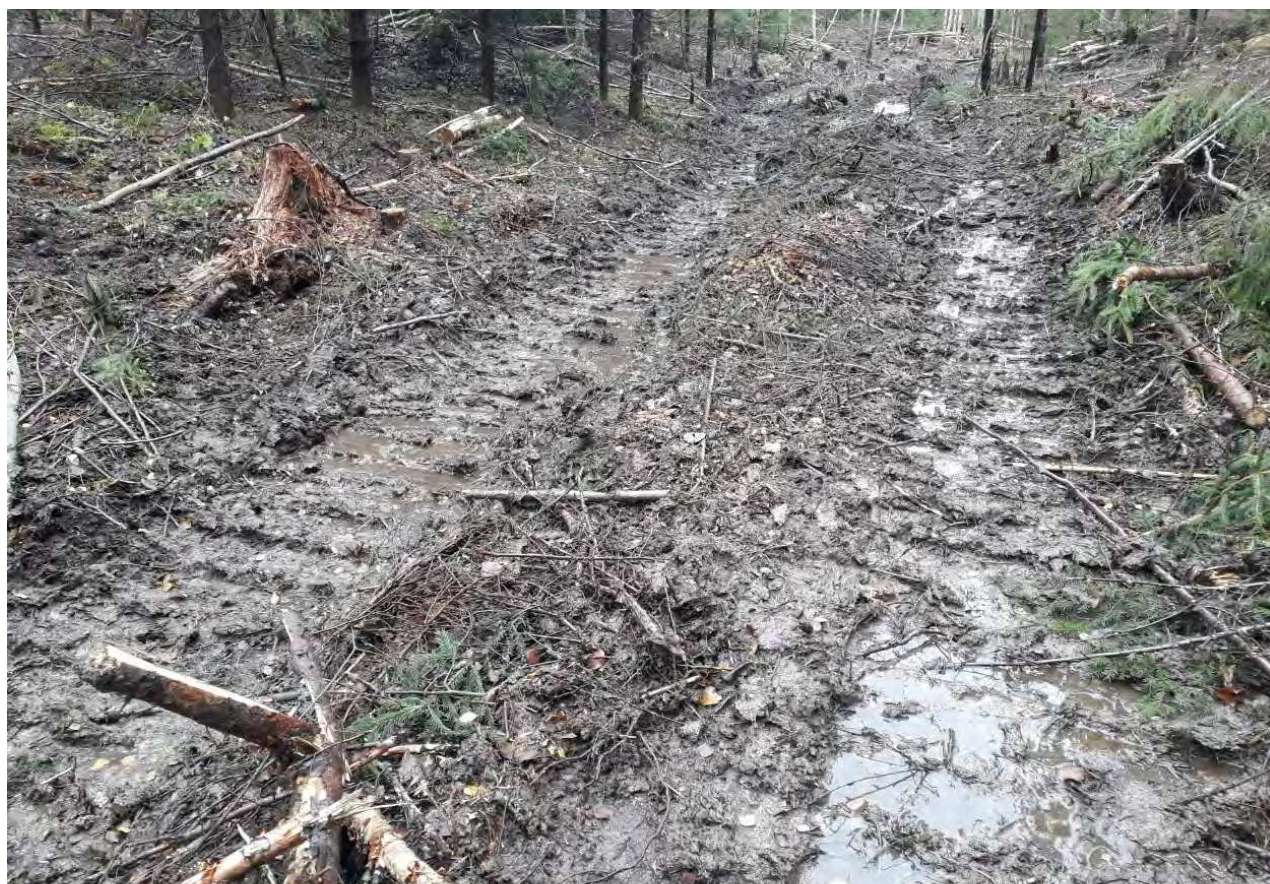
**Liitekuva 9.** Lähteikkö 2. Norouoma ja lähteikkökohde ovat jääneet ajouran alle.

Tihkupintojen ja noron virtauksen paljastama kivennäismaapohja näkyvillä osittain. Noron uoma piiloutuu maastoon kohti luodetta virtaavana, kausikuivana kapeana uomana. Kohde sijaitsee selvitysalueen eteläpäässä harvennushakkuulla, jossa työkoneen ajoura on rikkonut voimakkaasti maastoa tihkupinnan ja vedenjuoksu-uoman kohdassa. Edustavuus on kärsinyt ajourien kohdalla ja hakkuista, kohde on mahdollisesti kokonaan tuhoutunut.
