# KOEUOPPARAPORTTI

Projekti Sorvasen alueen YS  
Projekti nro 1510051789-003  
Asiakas Hollolan kunta

Päivämäärä 01.10.2021

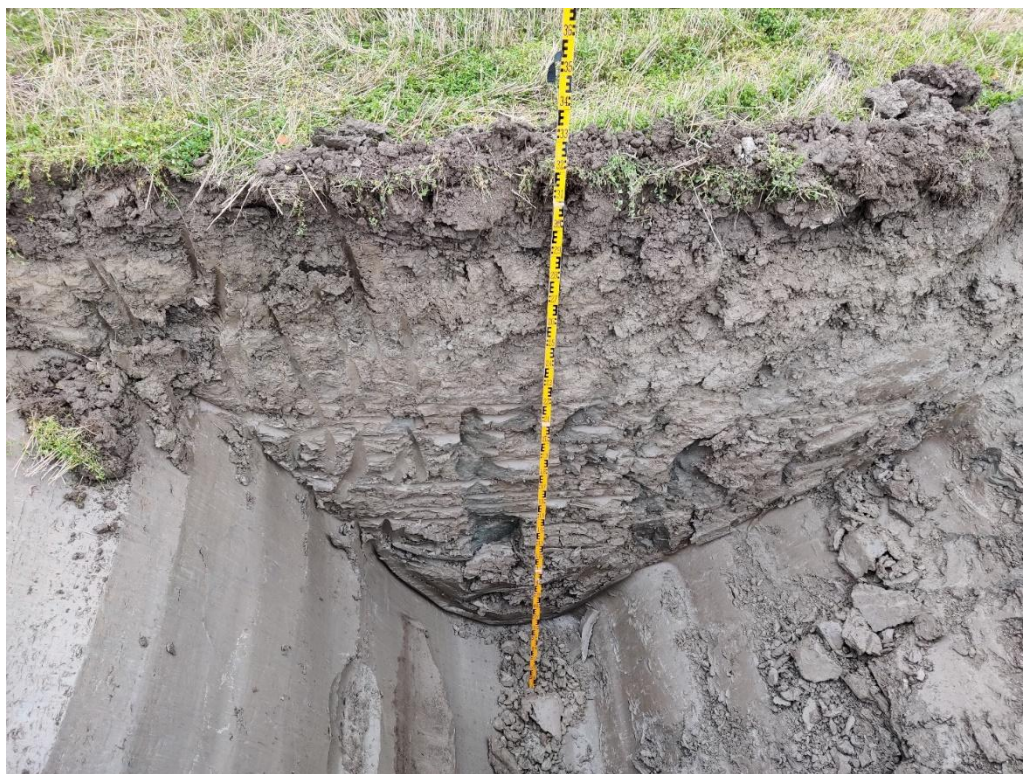
Kuva 2. Koekuoppa pisteessä 1

Kaikissa koekuopissa havaittiin noin 1,0 m paksu kuivakuorikerros. Kerros muuttui vähitellen pehmeämmäksi ja kosteammaksi syvemmälle mentäessä, selkeää kerrosrajaa alempiin kerroksiin ei ollut havaittavissa. Maalaji silmämääräisesti oli savista silttiä, joissain kuopissa oli havaittavissa heikkoa kerroksellisuutta, mutta mitään paksumpia karkearakeisia kerroksia ei havaittu koekuopissa eikä myöskään aiemmin kairauksissa.

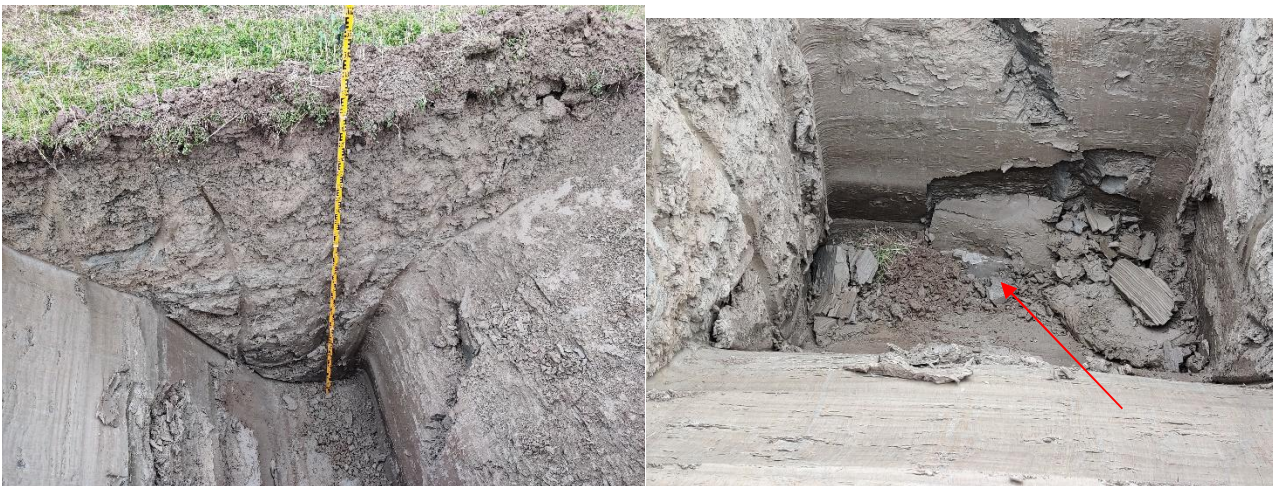
Koekuopat jätettiin auki koko kaivutyön ajaksi ja peitettiin vasta lopuksi, kun kaikki kuopat oli kaivettu. Kuopat tarkastettiin vielä tällöin. Pisteissä 3, 4 ja 5 havaittiin tässä vaiheessa hyvin pientä veden lammikoitumista kaivantoihin, muissa kaivannoissa vettä ei havaittu. Kaivannoissa ei havaittu pohjan häiriintymistä eikä pohjanousua.

Kuva 4. Koekuoppa pisteessä 3. Pohjalla havaittavissa vähän vettä.

Koekuoppatutkimusten perusteella ei havaittu, että kaivettaessa 3 m syvyydelle, pohjavesi aiheuttaisi erityisiä ongelmia vesihuoltolinjojen kaivulle ja asentamiselle tutkimuspisteiden ympäristössä. Hyvin vähäistä veden tuloa havaittiin joissain kaivannoissa, jolloin kaivannon pohja voi paikallisesti häiriintyä, mutta häiriintynyt kerros on pois kaivettavissa. Pohjanousua ei havaittu. Alueella ei ole pohjatutkimusten perusteella havaittu saven/siltin sisällä paksuja karkeita kerroksia, jossa voisi olla orsivettä.

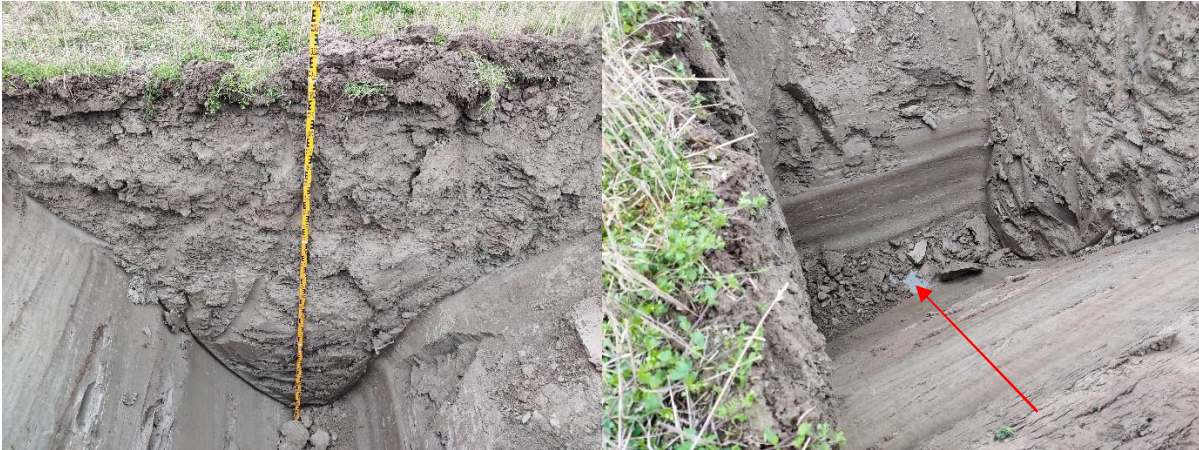
Kuva 5. Koekuoppa pisteessä 4. Pohjalla havaittavissa vähän vettä.

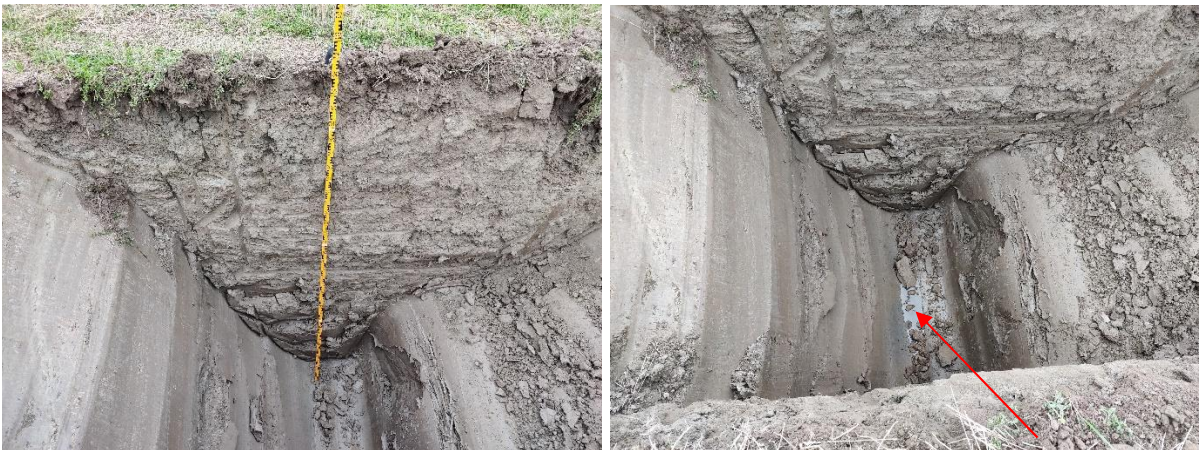
Kuva 6. Koekuoppa pisteessä 5. Pohjalla havaittavissa vähän vettä.
