Hollolan kunnantalo
Virastotie 3
15870 Hollola

PERUSKORJATTAVUUS, RAKENNETEKNINEN TARKASTELU

HOLLOLAN KUNNAN VIRASTOTALON
ULKOSEINÄELEMENTTIEN KUNTOARVIO
(LISÄYS)

HOLLOLAN KUNNAN VIRASTOTALON
ULKOSEINÄELEMENTTIEN KUNTOARVIO

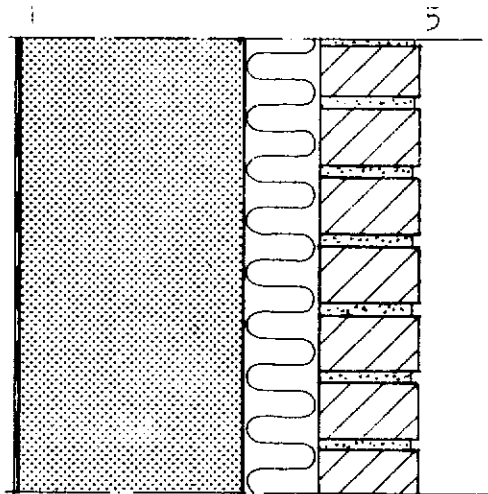
KELLARIN ULKOSEINÄ YLEENSÄ OSILLA A JA B 2

Kellarin maanvastaisten seinien kosteuseristys on toteutettu sivelyin. Perusmuurin sisäpinnassa on nykyäisyyden mukaisesti heikon ulkopuolisen vesieristyksen myötä riskirakenteeksi luokiteltava mineraalivilla verhomuurauksin.

KOSTEUSSIVELY,
EI VESIERISTETTÄ.

Kellarin maanvastaiset seinien sisäpuoliset verhomuuraukset ja villaeristeet tulisi purkaa. Uudet veden- ja lämmöneristeet asennetaan rakennuksen ulkopintaan. Mikäli uima-allasosasto kunnostetaan käyttöön, huomioidaan tilan sisäpuoleinen kosteusrasitus kyseisellä alueella perusmuurin ulkopuolisessa rakenteessa. Työt edellyttävät syviä kaivantoja perusmuurin ympärillä. Kaivujen yhteydessä lisätään ja uusitaan salaojitus.
