Asiakirjatyyppe
Raportti

Viite
1510080411-002

HOLLOLAN KUNTA

HÄLVÄLÄN KOULUN RAKEN- NETTAVUUSSELVITYS

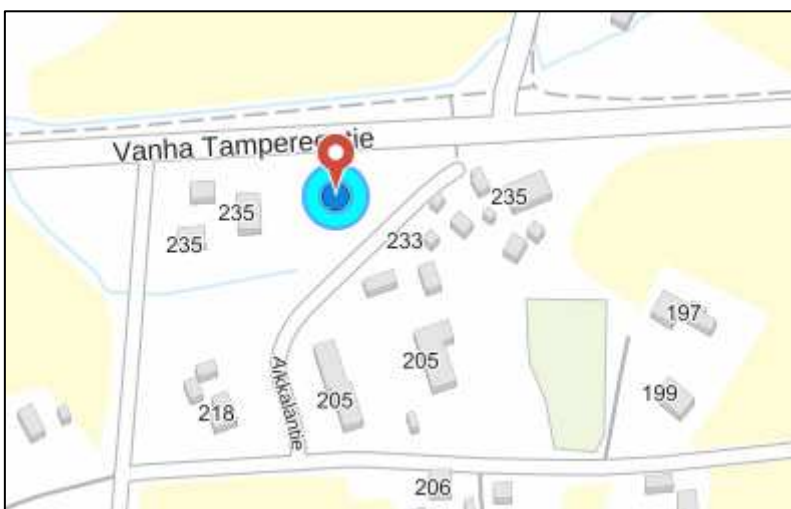
Kuva 1. Matti-rekisterin kohde

Entisen Hälvälän koulun alueella on Matti-rekisteriin merkattu kohde, jossa on sijainnut polttonesteiden jakelupaikka. Kohteen sijainti on esitetty kuvassa 1. Hämeen ympäristökeskus antoi 8.8.2006 lausunnon, jossa todettiin, ettei kohteessa ole tarvetta pilaantuneen maaperän puhdistamiselle.
