Asiakirjatyyppi  
**Raportti**

Päivämäärä  
**9.2.2024**

# HOLLOLAN KUNTA

## HÄLVÄLÄN KOULUN RAKEN- NETTAVUUSSELVITYS

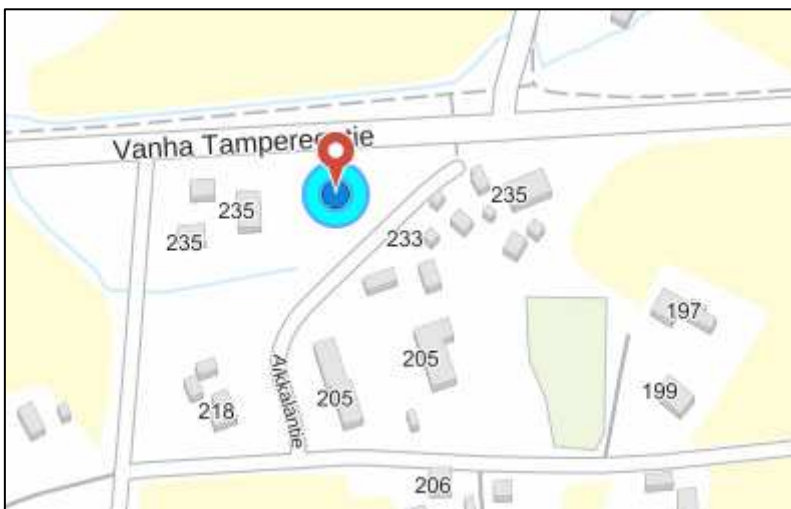
Kuva 1. Matti-rekisterin kohde

Entisen Hälvälän koulun alueella on Matti-rekisteriin merkattu kohde, jossa on sijainnut polttonesteiden jakelupaikka. Kohteen sijainti on esitetty kuvassa 1. Hämeen ympäristökeskus antoi 8.8.2006 lausunnon, jossa todettiin, ettei kohteessa ole tarvetta pilaantuneen maaperän puhdistamiselle.

Vaikka Matti-rekisteriin merkatussa kohteessa ei todettu tarvetta pilaantuneen maaperän puhdistamiselle, on kuitenkin mahdollista, että alueen maaperässä tai pohjavedessä esiintyy kohonneita haitta-ainneiden pitoisuuksia.
