Asiakirjatyyppe  
Raportti

Viite  
1510080411-002

# HOLLOLAN KUNTA

## HÄLVÄLÄN KOULUN RAKEN- NETTAVUUSSELVITYS

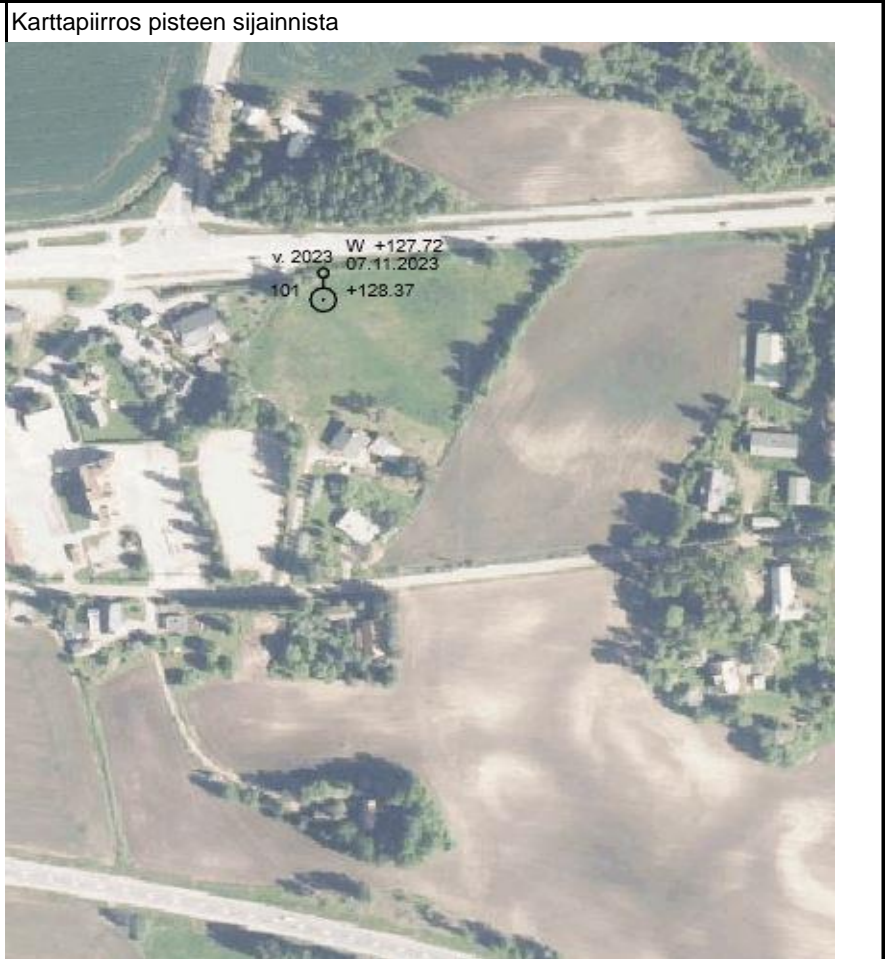
TYÖNUMERO <b>1510080411-002</b>			VEDENPINNAN HAVAINNOT (W)			
HAVAINNTOPUTKEN NRO <b>101</b>	TILAAJA <b>Hollolan kunta</b>		PVM	SYVYYS (PP:stä)	TASO	HUOM.
KARTTALEHTI			7.11.2023	1,65	+127,72	
KOORDINAATTI- JA KORKEUSJÄRJESTELMÄ			25.1.2024	1,68	+127,69	
<b>ETRS-GK26 / N2000</b>			<b>X 6764078.213</b>		<b>Y 26470447.979</b>	
TASOTIEDOT JA RAKENNE	SYV. (m)	TASO				
Putken yläpää (PP)	1,00	+129,37				
Maanpinta (MP)	0,00	+128,37				
Suodattimen alapää	5,00	+123,37	MUUT HAVAINNOT			
Yläosan rakenne						
Putkimateriaali	Rauta 32 mm		Kairaus:			
Suodatinmalli			Syvyys (mp:stä)		Taso	
Suodattimen pituus	1,00		0.0-0.04			
KUNTOTARKASTUS			0.04-0.88 hkSi			
Päivämäärä			0.88-16.86 Hk			
Ennen kuntotark.						
Alkusyvyys						
Syvyys 1 min						
3 min						
5 min						
10 min						
			Asennuspvm.	7.11.2023	Asentanut	MAKAL

Tutkimusalueelle asennettiin kaksi pohjaveden havaintoputkea (pisteet 105 ja 101), joissa vesipinnat havaittiin tasolla +129,03 (8.11.2023), eli 2,1 m syvyydellä maanpinnasta, sekä, tasolla +125,91 (25.1.2024), eli 5,22 m syvyydellä maanpinnasta mitattuna ja tasolla +127,72 (7.11.2023), eli noin 0,65 m syvyydellä maanpinnasta, sekä tasolla +127,69 (25.1.2024), eli noin 0,68 m syvyydellä maanpinnasta mitattuna. Pisteen 101 havaintoputken siiviläosa ei ulotu silttikerroksen alapuoleiseen vettä johtavaan maakerrokseen, jolloin pohjavesipintatietoa ei voida pitää täysin luotettavana.

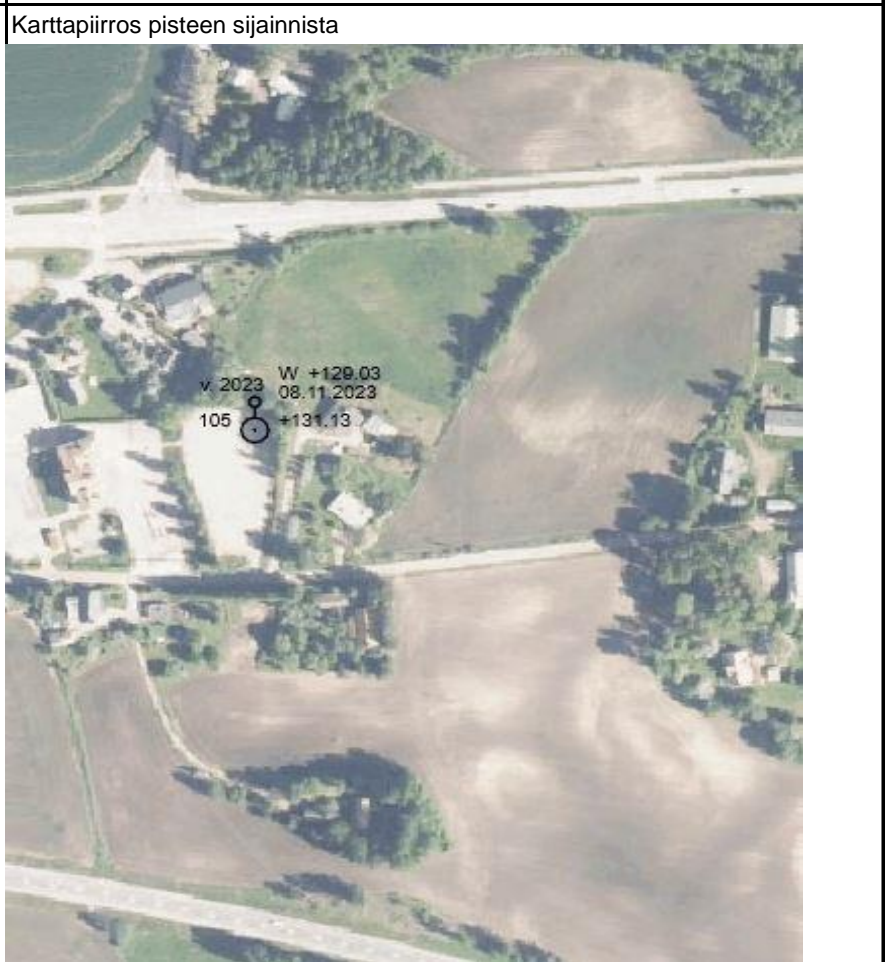
TYÖNUMERO <b>1510080411-002</b>			VEDENPINNAN HAVAINNOT (W)			
HAVAINNTOPUTKEN NRO <b>105</b>	TILAAJA <b>Hollolan kunta</b>		PVM	SYVYYS (PP:stä)	TASO	HUOM.
KARTTALEHTI			8.11.2023	3,1	+129,03	
KOORDINAATTI- JA KORKEUSJÄRJESTELMÄ			25.1.2024	6,22	+125,91	
<b>ETRS-GK26 / N2000</b>			<b>X</b>	<b>Y</b>		
TASOTIEDOT JA RAKENNE	SYV. (m)	TASO				
Putken yläpää (PP)	1,00	+132,13				
Maanpinta (MP)	0,00	+131,13				
Suodattimen alapää	6,00	+125,13	MUUT HAVAINNOT			
Yläosan rakenne						
Putkimateriaali	Rauta 32 mm		Kairaus:			
Suodatinmalli			Syvyys (mp:stä)	Taso		
Suodattimen pituus	1,00		0.0-0.04			
KUNTOTARKASTUS			0.04-1.24 Ta			
Päivämäärä			1.24-8.11 Hk			
Ennen kuntotark.						
Alkusyvyys						
Syvyys 1 min						
3 min						
5 min						
10 min						
			Asennuspvm.	8.11.2023	Asentanut	MAKAL
